## ПАСПОРТ

I. НАИМЕНОВАНИЕ ПАМЯТНИКА Пятницкая церковь с фрагментами живописиII. ТИПОЛОГИЧЕСКАЯ  
ПРИНАДЛЕЖНОСТЬ

Ивановский р-н, с. Морозово  
Пятницкая церковь

**УЧЕТНАЯ КАРТОЧКА**  
**Пятницкая церковь**

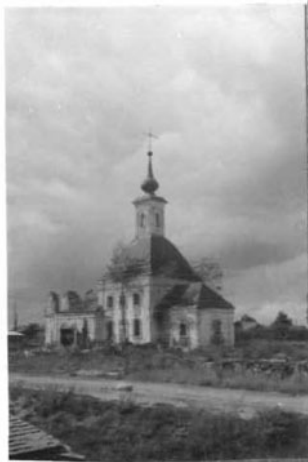
Фото или схематический план

Церковь сложена из кирпича (размером 29х14х7) и побелена. Композиция церкви состоит из двухсветного храма, трапезной и колокольни. Из-за сильного разрушения колокольни изменилось первоначальное соотношение объемов, среди которых теперь преобладает четверик храма, покрытый высокой кровлей и увенчанный световой главкой. Внутри все помещения - сводчатые. В декорации здания преобладают детали заимствованные в позднем барокко, но сильно трансформированные под влиянием классицизма. Кроме того, почти полное отсутствие ордерных элементов подчеркивает близость к народной архитектуре. Внутри на стенах и сводах уцелели фрагменты темперной живописи I пол XIX в. Евангельские сюжеты помещены в барочные обрамления, имитирующие деревянную резьбу или лепнину.
