ПАСПОРТ

*Лисица / р/м (2)*I. НАИМЕНОВАНИЕ ПАМЯТНИКА церковь Преображенская

IV. АДРЕС (местонахождение) ПАМЯТНИКА Ивановская обл., Тейковский р-н, сел. БулгаковоОт г. Тейкова автобусом до ост. "Сокоатово" 50 км, далее на попутном транспорте 10 км.
(район, административная территория, населенный пункт, улица, переулок, дом)V. ХАРАКТЕР
СОВРЕМЕННОГО
ИСПОЛЬЗОВАНИЯ

УЧЕТНАЯ КАРТОЧКА
Преображенская церковь

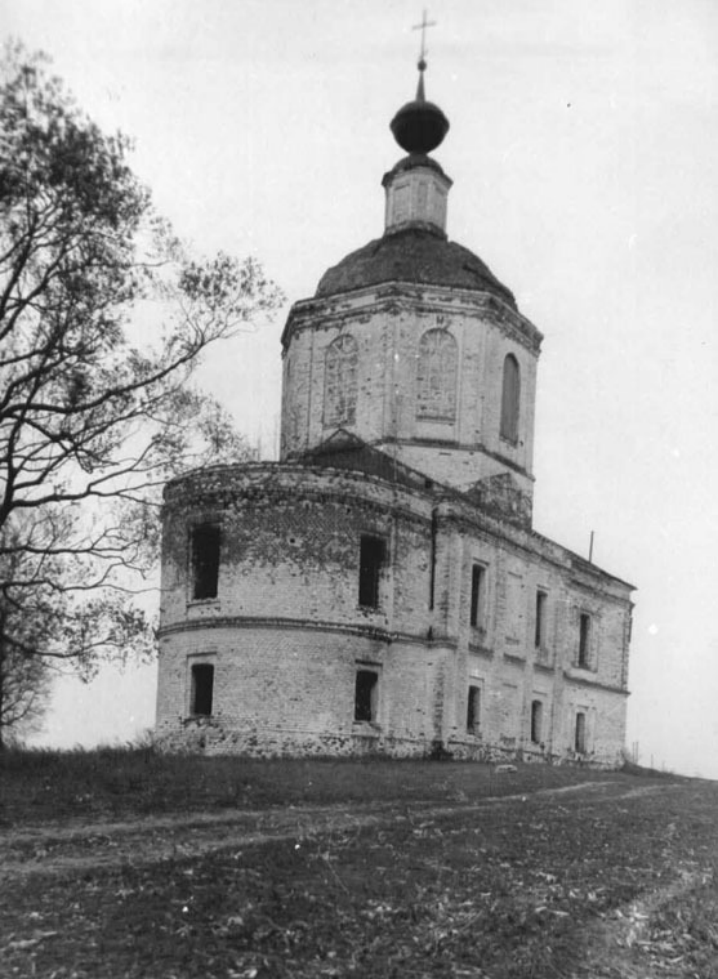
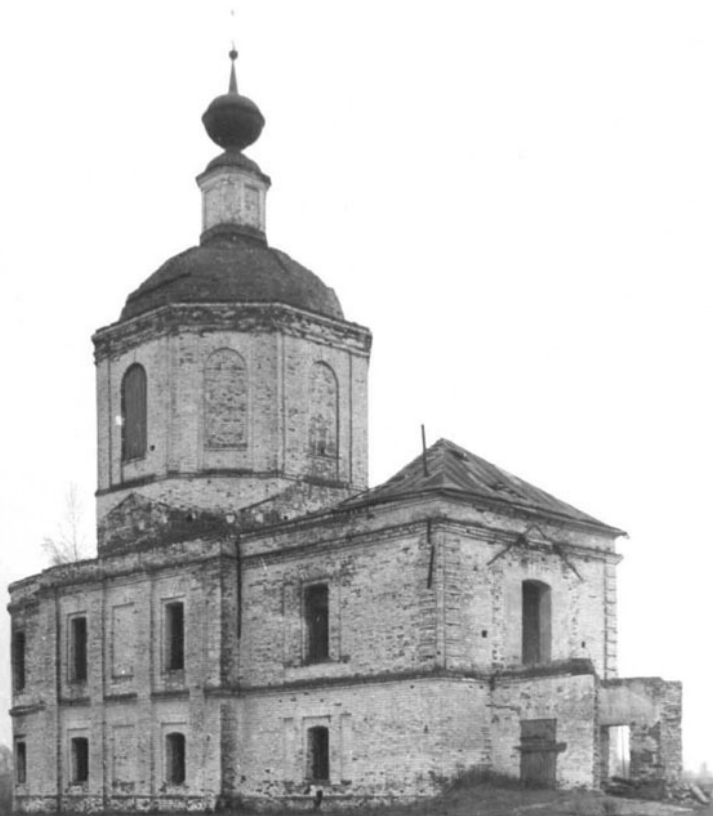
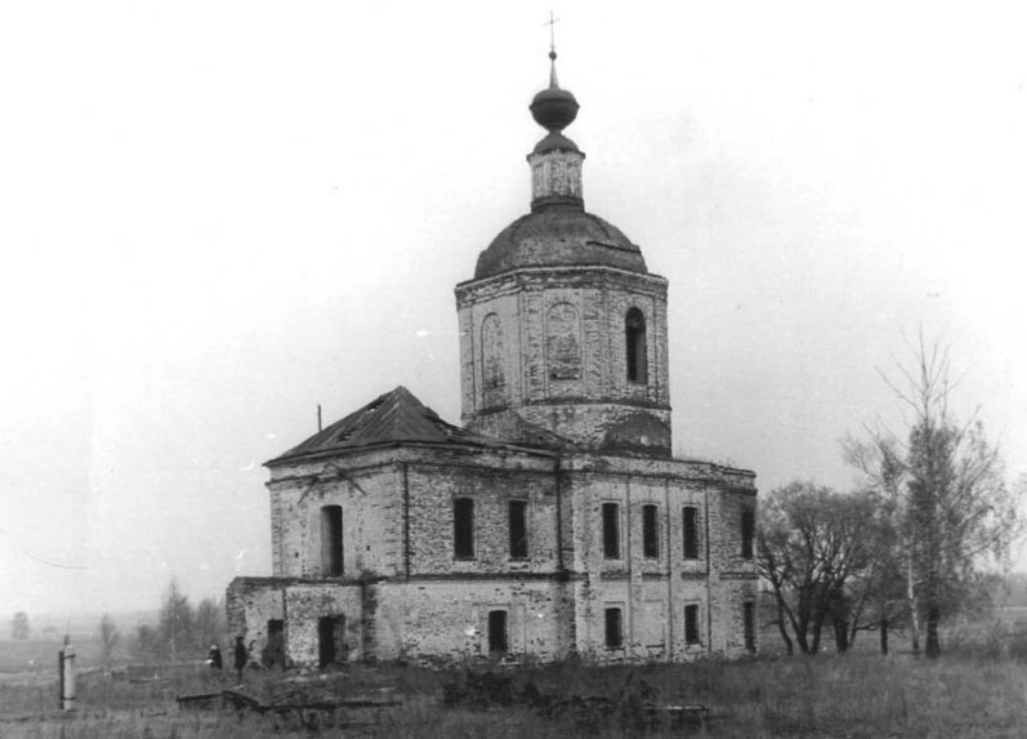
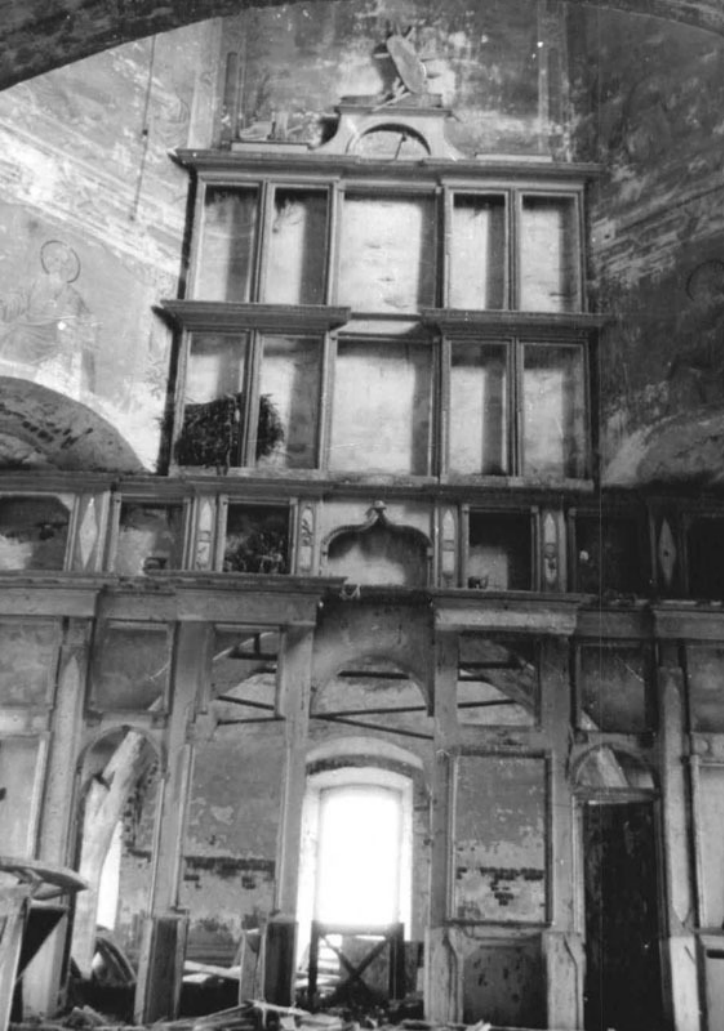
Здание стоит при въезде в село с востока и ориентировано по оси главной улицы села, замыкая ее перспективу. Церковь двухэтажная, это достаточно редко встречается в Ивановской области. Построена из кирпича, нештукатуренная, побелена.

От первоначальной, возможно, трехчастной композиции сохранились лишь храм и трапезная. Несмотря на почти двадцатилетнюю разницу в возведении нижней и верхней церковью сухая декорация их фасадов выдержана в стиле плоскостного барокко. в одной манере. Фасады храма расчленены пилястрами на прясла, объединяющие окна обоих этажей в вертикальные звенья. Окна второго этажа украшены клинчатыми перемычками. Трапезная нижней церкви имеет одну световую ось, а окна ее фланкированы узкими наличниками, создавая иллюзию тройного окна. Аналогично решено и окна северного фасада трапезной верхней церкви. Тогда как, на южном фасаде у нее два окна, помещенные в небольшие прямоугольные ниши.

Западные углы верхней трапезной обработаны рустованными лопатками. Северный и южный фасады апсид выделены небольшого выноса ризалитами. Разделение здания на два этажа подчеркивает горизонтальная тяга. Завершает плоскость стен пояс антаблемента. Высокий восьмерик храма увенчан восьмигранным глухим барабанчиком с главкой. Углы восьмерика обработаны лопатками: северная и южная грани прорезаны арочными окнами. Остальные грани украшены декоративными окнами. Нижняя часть восьмерика трактована как постамент. Завершает плоскость граней пояс антаблемента.

Храмовая часть верхней церкви в плане квадратная, перекрыта восьмигранным сомкнутым сводом. В местах сопряжения лотков свода и по граням восьмерика проходят широкие трещины. Конструктивный переход от четверика к восьмерiku осуществлен с помощью двухступенчатых тромпов.

Колокольня не сохранилась. Возможно она была отдельной стоящей и соединялась с трапезной через паперть, от которой сохранились северная и южная стены в первом этаже. Следы примыкания стен во втором этаже.

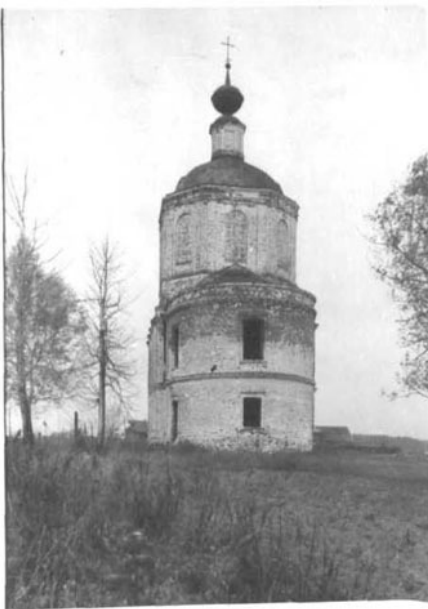
Церковь двухэтажная, побелена прямо по кирпичу, вытянуты массив здания (включающего в себя теплую и холодную церкви) складывается из объемов (храма с асидой и трапезной) одинаковы по высоте и близких по ширине. На четверик храма поставлен громоздкий восьмерик, пропозанный большими окнами и увенчанный главкой на постаменте. Из-за утраты колокольни композиция церкви выглядит несколько незавершенной. В своем объеме построения церковь продолжает традицию XVIII в., а в декоративном убранстве в большей степени следует вкусу времени (I пол. XIX в.). Декор простой и несложный, состоит из довольно ограниченного набора элементов: пиластр, филленок, руста, плоских карнизов. Все внутренние помещения сводчатые. В некоторых из них сохранилась поздняя масляная живопись на евангельские сюжеты.
