ПАСПОРТ

I. НАИМЕНОВАНИЕ ПАМЯТНИКА Дом на 2 квартиры с квартирами в двух уровнях.

IV. АДРЕС (местонахождение) ПАМЯТНИКА Ивановская обл. г. Иваново. Фрунзенский район. ул. Парижской Коммуны 8/35.

УЧЕТНАЯ КАРТОЧКА

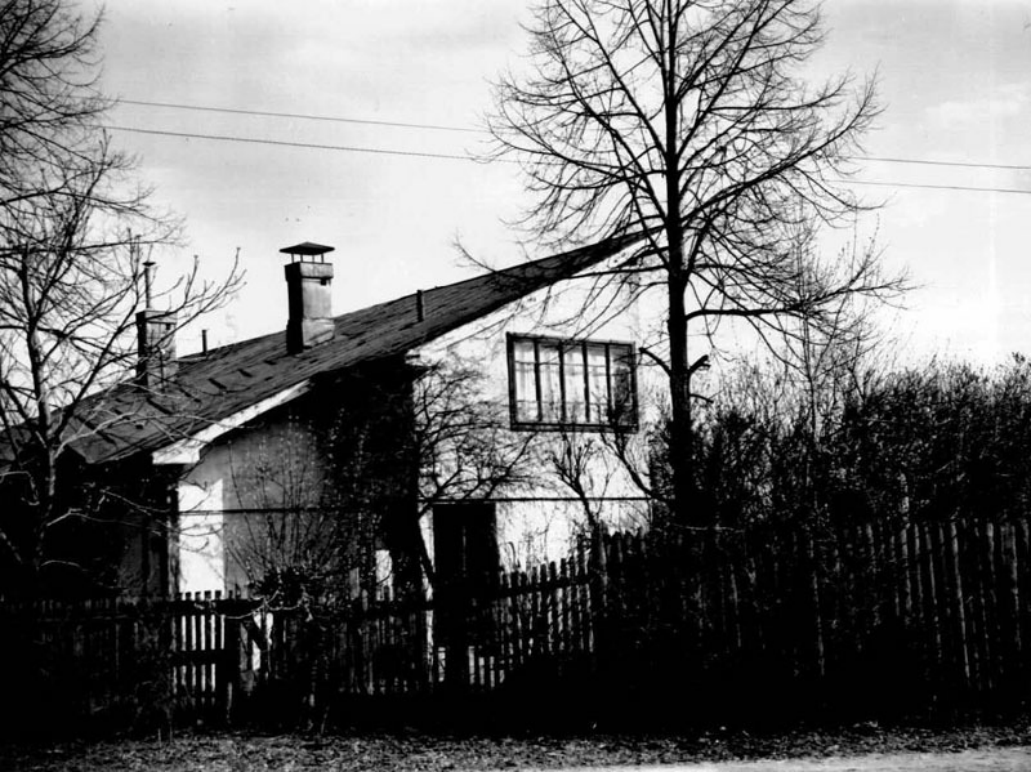
Его конструкция — фахверк. Деревянный каркас из бруса оставлен открытым снаружи и выделен темно-коричневой окраской. Стеновое заполнение — специально обработанный не горючий торф с обшивкой досками с двух сторон — имеет гладкую штукатурку и окрашено в светло-желтый цвет.

В основу плана положен удлиненный прямоугольник со сторонами 4,70 x 12,70 м. Высокая односкатная кровля под острым углом изгибается вверх в сочетании с четкими углами стен здания создает необычный силуэт. Необычно решены фасады здания, с одной стороны дом имеет двухэтажное членение, с противоположной — одноэтажное. Такое решение является следствием устройства в доме двух квартир с жилыми помещениями в двух уровнях и отказа от чердачной конструкции кровли с заменой ее плоским односкатным утолщенным покрытием.

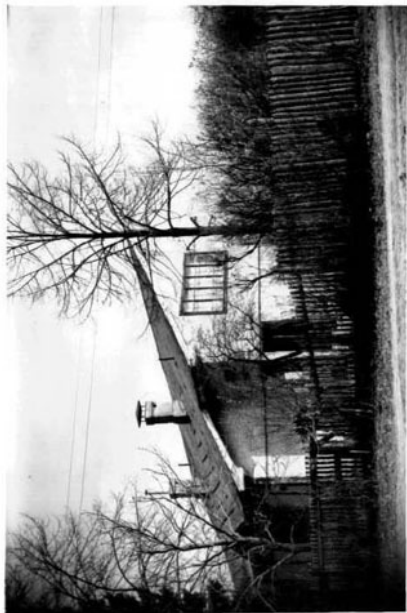
Его конструкция - фахверк. Деревянный каркас из брусков. В основу плана положен удлинённый прямоугольник со сторонами 4,7 и 12,7 м. Находится на балансе домоуправления № 6 Фрунзенского района.
