ПАСПОРТ

I. НАИМЕНОВАНИЕ ПАМЯТНИКА Дачи Гарелиных. Дача № 2

IV. АДРЕС (местонахождение) ПАМЯТНИКА Ивановская обл., г. Иваново, ул. Смольная, 11
(АССР, край, область, район, автономная обл.)

УЧЕТНАЯ КАРТОЧКА

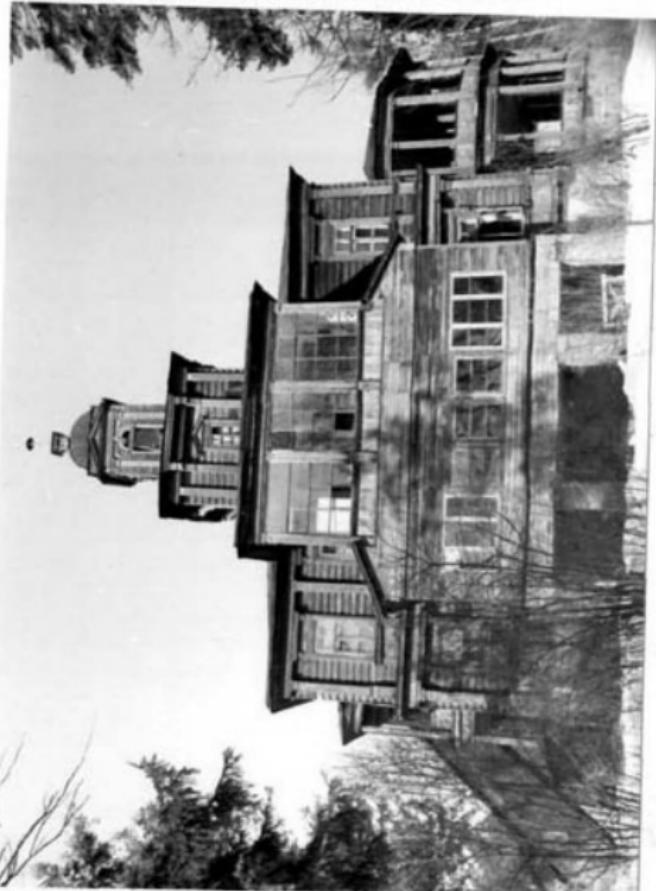
Фото или схематический план

Расположено в ансамбле усадьбы. Двухэтажное с бельведером брёвенчатое обширное здание. Основа постройки близка к прямоугольной в плане. Объём усложнен балконами разной формы и размеров. Фасады членятся по вертикали и горизонтали/пояс, карниз с сухариками, досчатые пильстрочки с ионическими капителями.

Окна обрамляют массивные наличники, в них использованы резные классицизованные детали: фриз, карниз, гардук.

Парадный вход в здание выделен крыльцом на четырех столбах. В декоре участвует также балясник балконов.
