ПАСПОРТ
НА ПАМЯТНИК АРХИТЕКТУРЫ +

1. Наименование
церковь Иоанна Предтечи
(с фрагментами живописи)

2. Адрес с. Сидоровское Ивановского района
Ивановской области

3. Время сооружения 1789 год

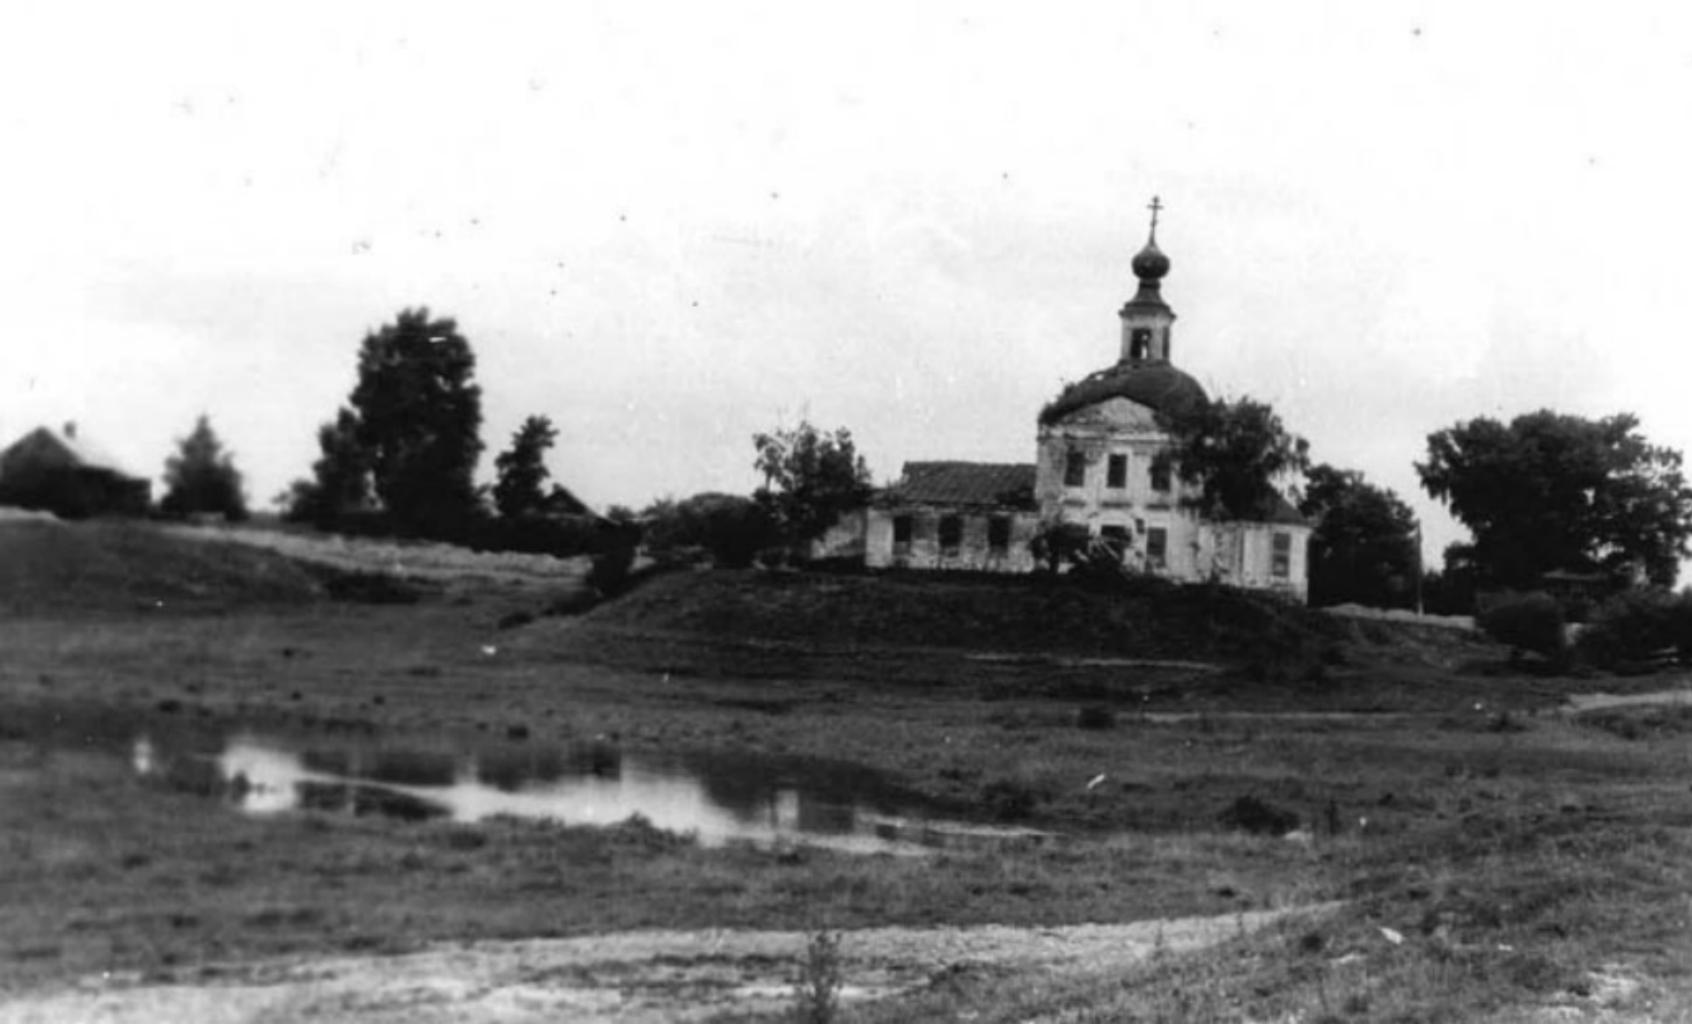
Общий вид памятника	План	Разрез (деталь)

✓ Одноглавая, трехчастная, купольная церковь. Колокольня, являющаяся входом в церковь, трапезная, собственно церковь и алтарь соединены в одно сооружение, симметричное относительно продольной оси. Общая длина памятника равна 27,4 м, максимальная ширина - 10,3 м. Длина храма - 10,1 м, трапезной - 10,4 м. Колокольня представляет собой в плане прямоугольник с размерами сторон 4,35 x 4,90 м. Алтарная часть, общая ширина которой уже основного объема на 2,4 м, имеет полукруглое завершение в виде традиционной аписы.

Все здание выполнено из кирпича размером 24 x 12,5 x 8 см. Поперечные и продольные стены сооружения являются несущими. Перекрытия трапециевидной и алтарной частей стропильной конструкции, храм перекрыт восьмискатной кровлей, вебра которой проходят от центров 4-х фронтонов на каждом фасаде и от угловых стыков четверика. Восьмискатная кровля разрезается куполом, который соответствует внутреннему своду храма. Покрытие кровли - листовое железо. Фундаменты сооружения также выполнены из кирпича. Высота цоколя зависит от рельефа, в среднем она колеблется от 40 до 75 см.

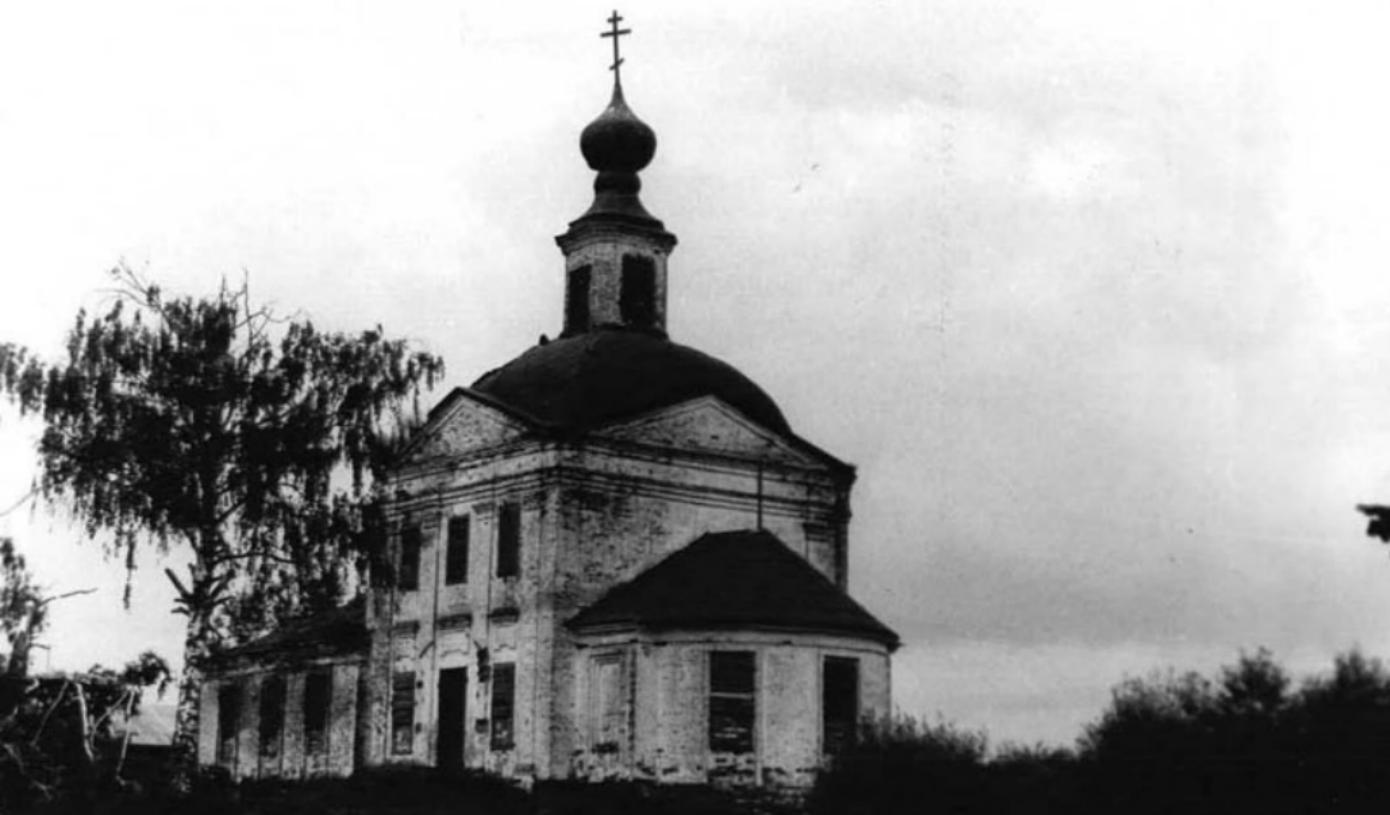
Все помещения церкви анфиладно соединены между собой. Размеры храма 9,2 x 8,5 м, трапезной - 8,75 x 9,1 м. С алтарной частью храм соединен полуцирковой аркой, шириной которой - 1,1 м. Алтарная часть полукруглая, абдис которой соответствует наружной абсиде. Храм двухсветный, каждый ярус имеет по три окна с каждой стороны./южной и северной/.
