ПАСПОРТ

I. НАИМЕНОВАНИЕ ПАМЯТНИКА Главный дом усадьбы Каретниковых.

Ивановская обл., Тейковский р-н, г. Тейково

УЧЕТНАЯ КАРТОЧКА Главный дом усадьбы Каретниковых

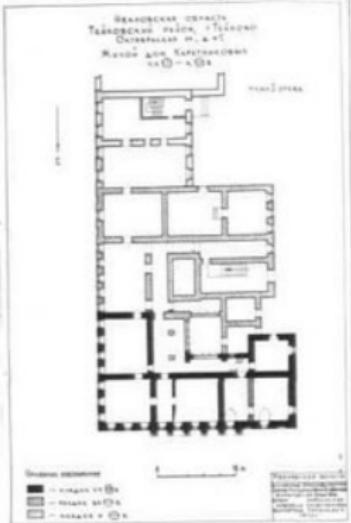
Здание играет первостепенную роль не только в комплексе усадьбы, но и в формировании главной площади города. Другим своим фасадом оно выходит на ул. Фрунзе. Дом трехэтажный, кирпичный (размер кирпича 26x15x8), оштукатурен, покрашен. Здание претерпело многочисленные изменения. Основные черты его теперешнего облика сложились во II пол. XIXв. Это касается прежде всего объемного построения и наружной декорации, планировка продолжала меняться и ~~может~~ в связи с изменением приспособления здания. Центральная часть главного фасада выделена шестиколонковым портиком, конические колонны которого "утоплены" в стене и опираются на очень высокие постаменты. Цоколь здания обработан ленточным рустом, этажи отделены друг от друга профильными тягами, венчающим карниз имеет большой вынос. Все здание в целом исполнено в формах позднего классицизма.
