ПАСПОРТ

I. НАИМЕНОВАНИЕ ПАМЯТНИКА Спасо-Преображенский монастырь. Игуменское Кладбище. Надгробие Игумена Ионафана.

I. НАИМЕНОВАНИЕ ПАМЯТНИКА Воскресенский скит, трапезный корпус

Спасо-Преображенский монастырь, Воскресенский скит. Трапезный корпус.

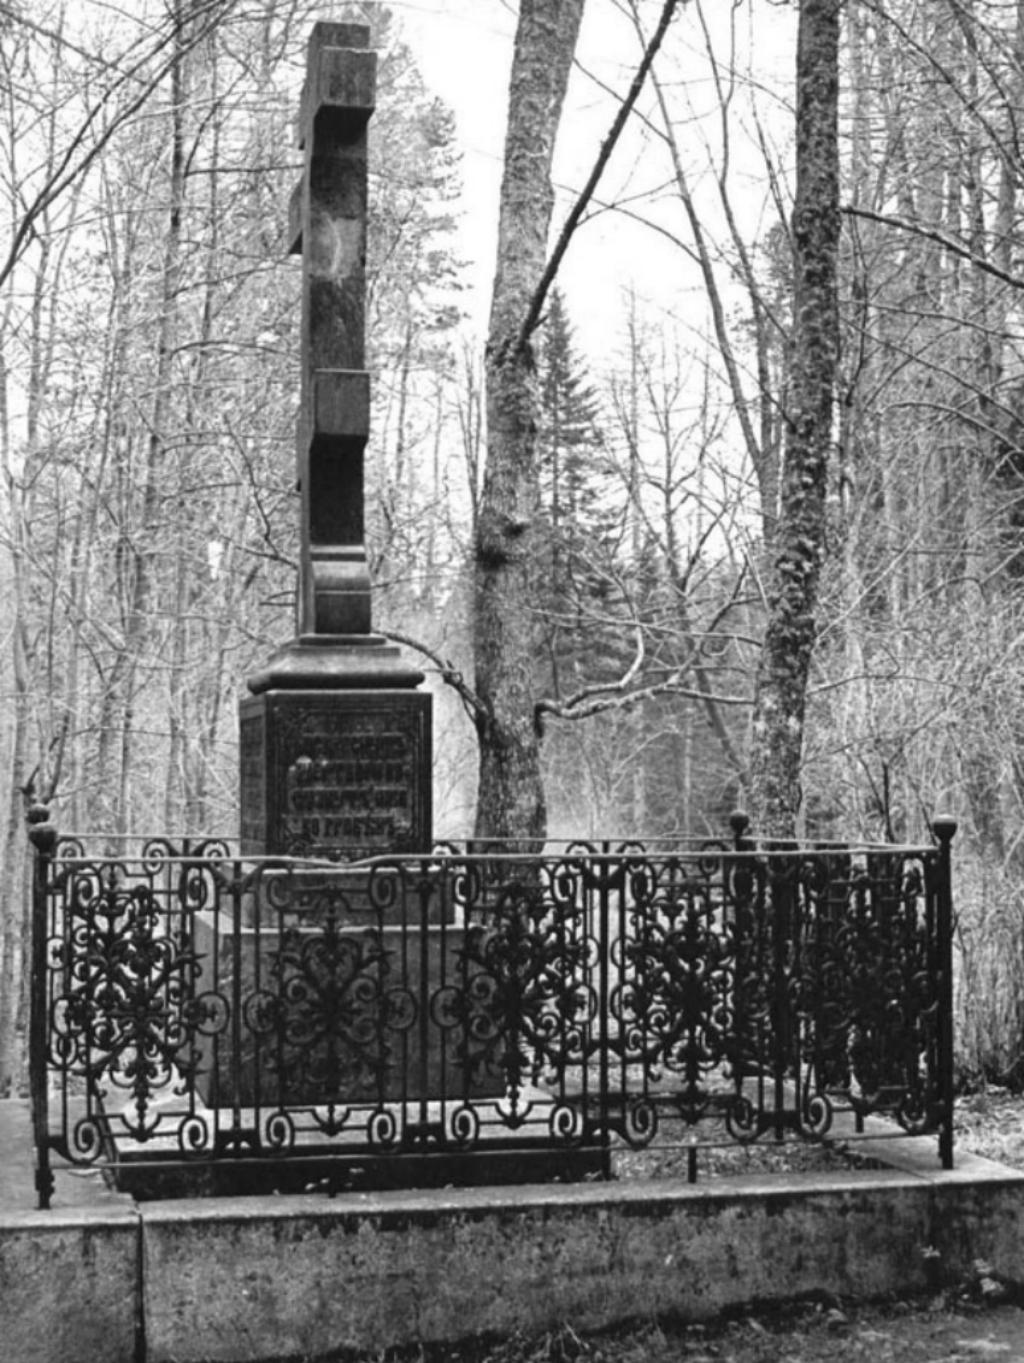
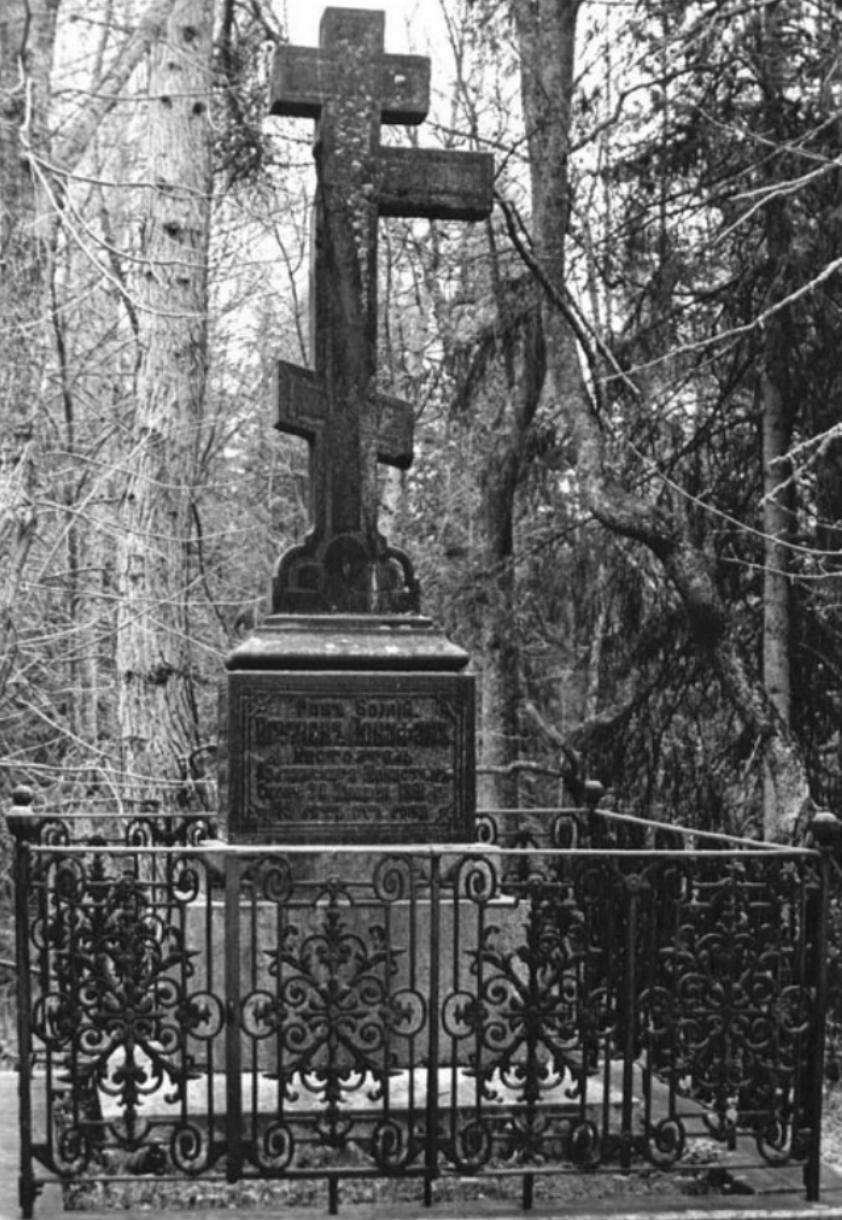
Перестроек нет. Утрачена левая часть большой поперечной перекладины креста.

Надгробие выполнено в виде ровной земляной площадки, в центре которой установлен памятник. Он представляет собой ортодоксальный восьмиконечный крест из черного гранита, установленный на четырехстурунечатом сужающемся кверху постаменте с цоколем в форме правильного параллелепипеда. Цоколь серого цвета, нижняя ступень постамента в виде плиты со стесанными верхними гранями. Вторая ступень в форме параллелепипеда красного цвета с сужающимися кверху боковыми гранями. Третья — плита правильной формы красного цвета. Верхняя ступень — черного цвета в форме параллелепипеда с профилированными верхними гранями. Подножие креста черного цвета, плита с профилированными гранями.

Основные размеры: цоколь 2,5 x 3,0 м.
 общая высота 3,8 м.

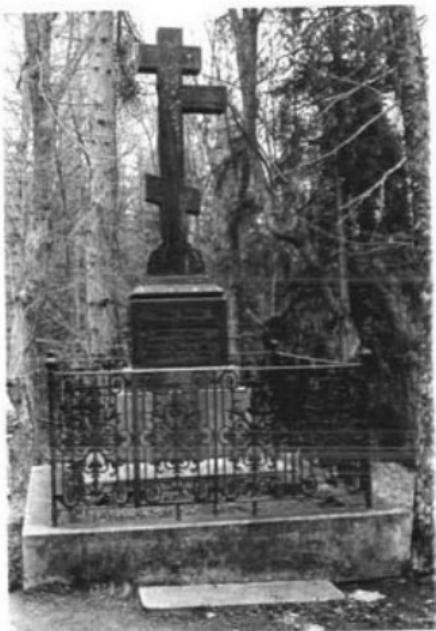
Фото или схематический план

Захоронение Игумена Ионафана находится с южной стороны от алтаря кладбищенской церкви. Надгробие в виде ровной земляной площадки, обнесенной кованной чугунной оградой монастырского изголовления. В центре площадки памятник в виде ортодоксального восьмиконечного креста из черного полированного гранита, установленного на четырехступенчатом сужающимся кверху постаменте и цоколе. Цоколь и нижняя ступень постамента из серого гранита, вторая и третья из красного гранита. Верхняя ступень и подножие креста из черного гранита. Постамент и цоколь чисто тесаные. Гранит из монастырских ломок в Сев. Приладожье. На западной стороне верхней ступени постамента надпись "Раб Божий Игумен Ионафан настоятель Валаамского монастыря. Сконч. 20 Января 1891 г. 75 лет от рожд." Осн. размеры: цоколь 2,5 x 3,0 м. общая высота 3,8 м.

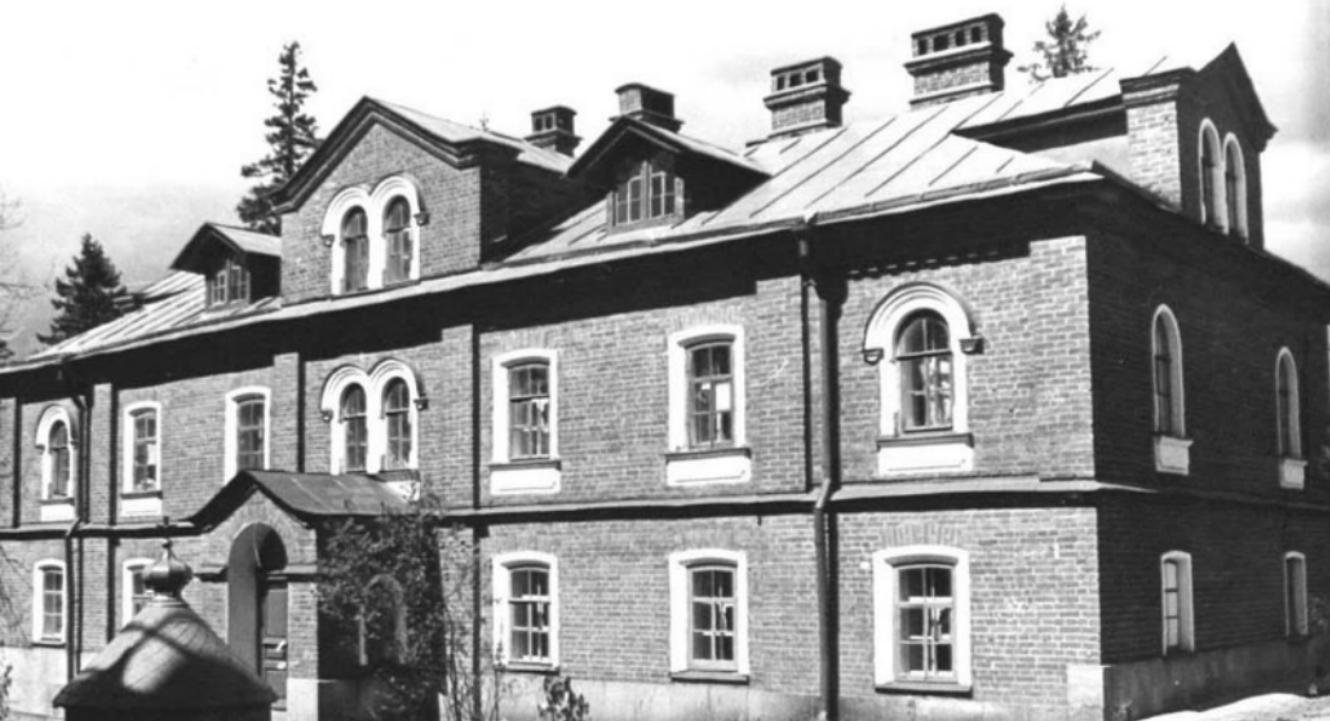
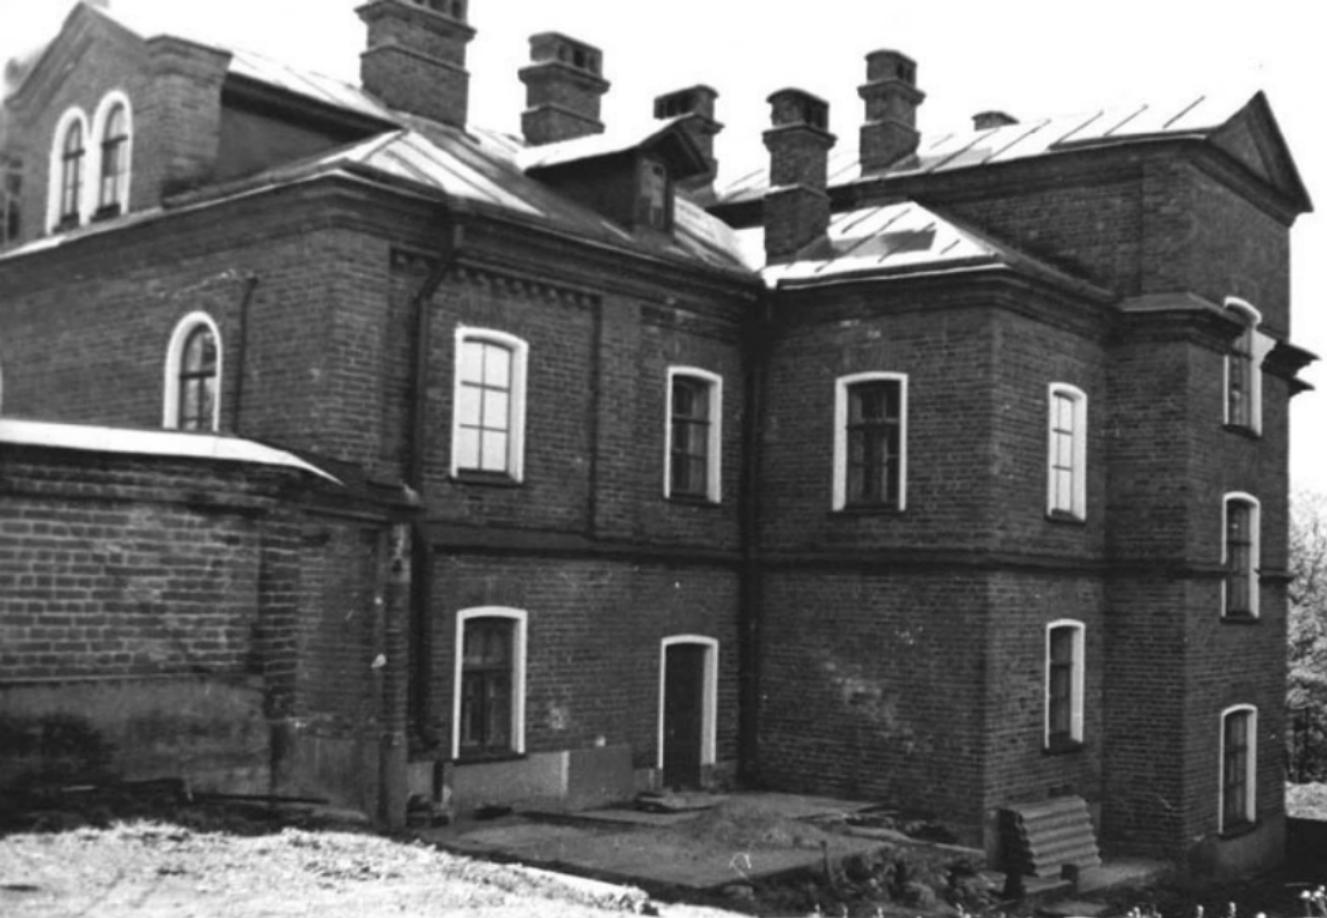
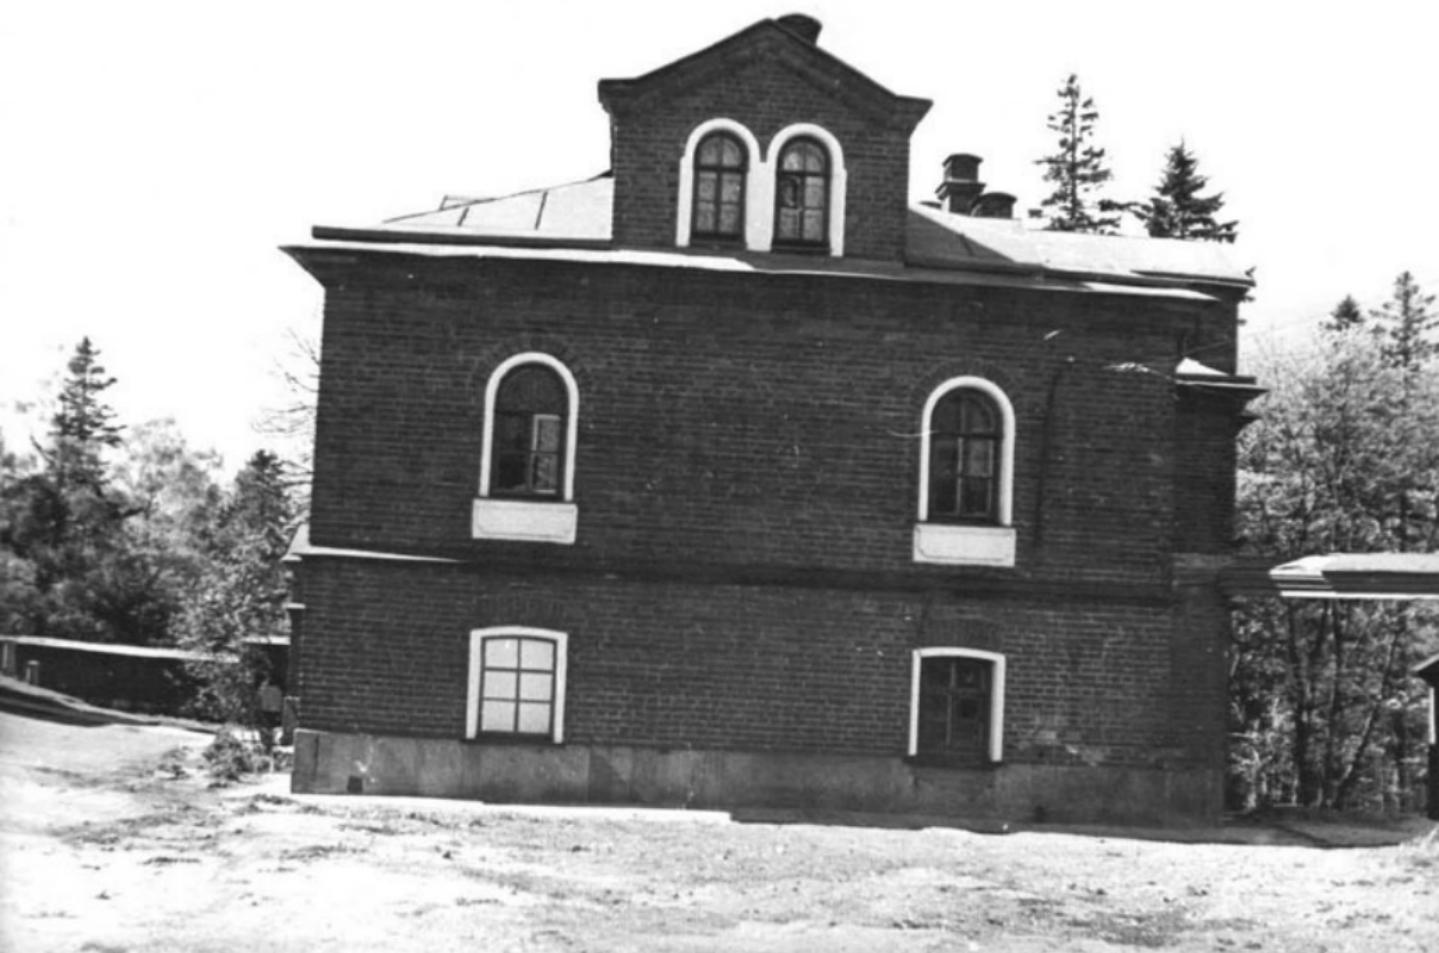
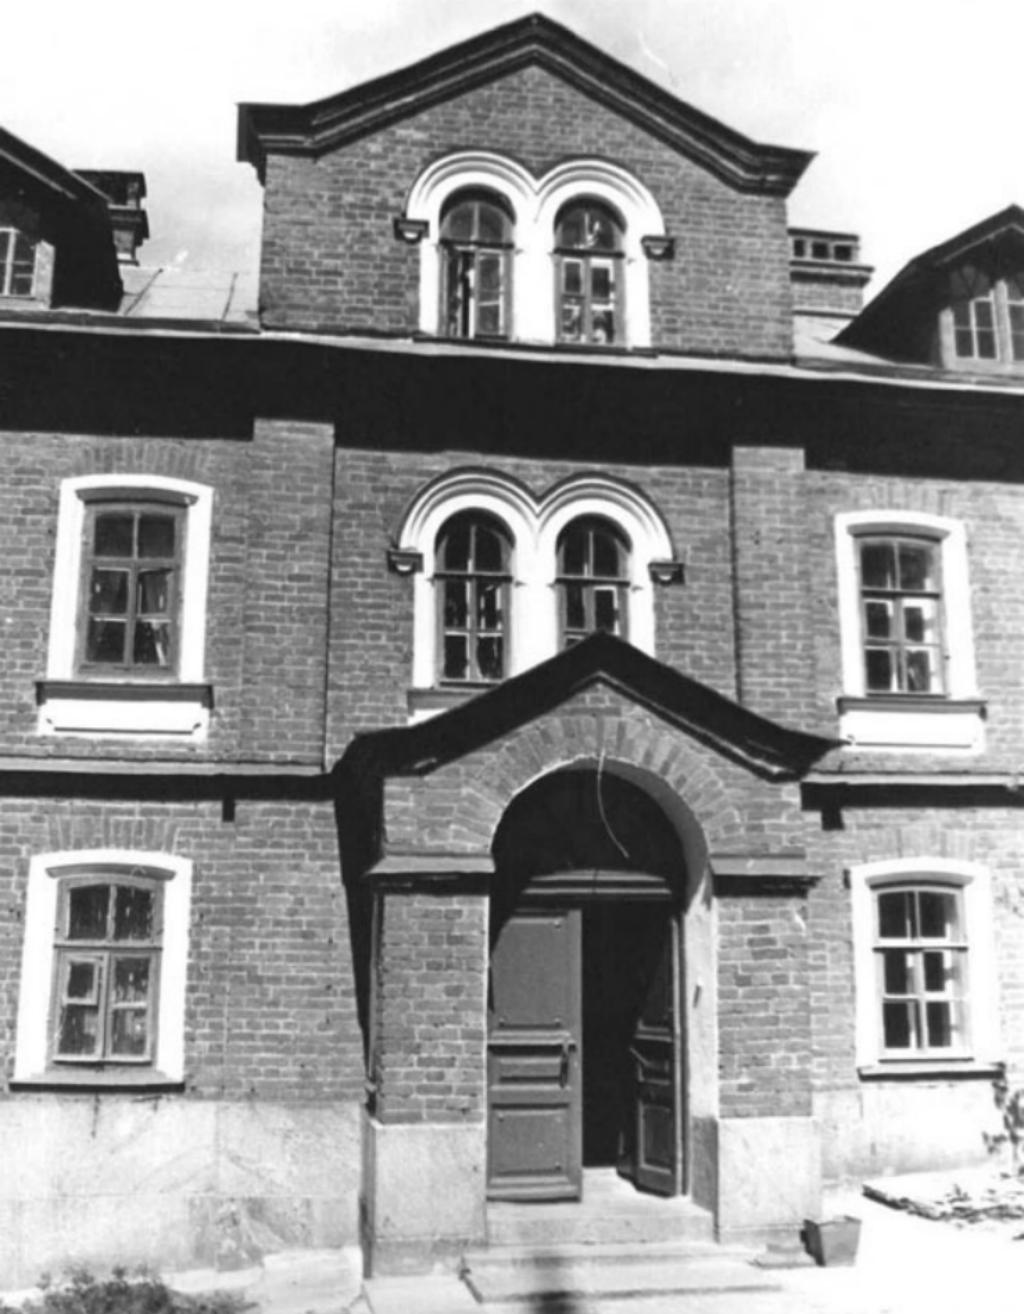
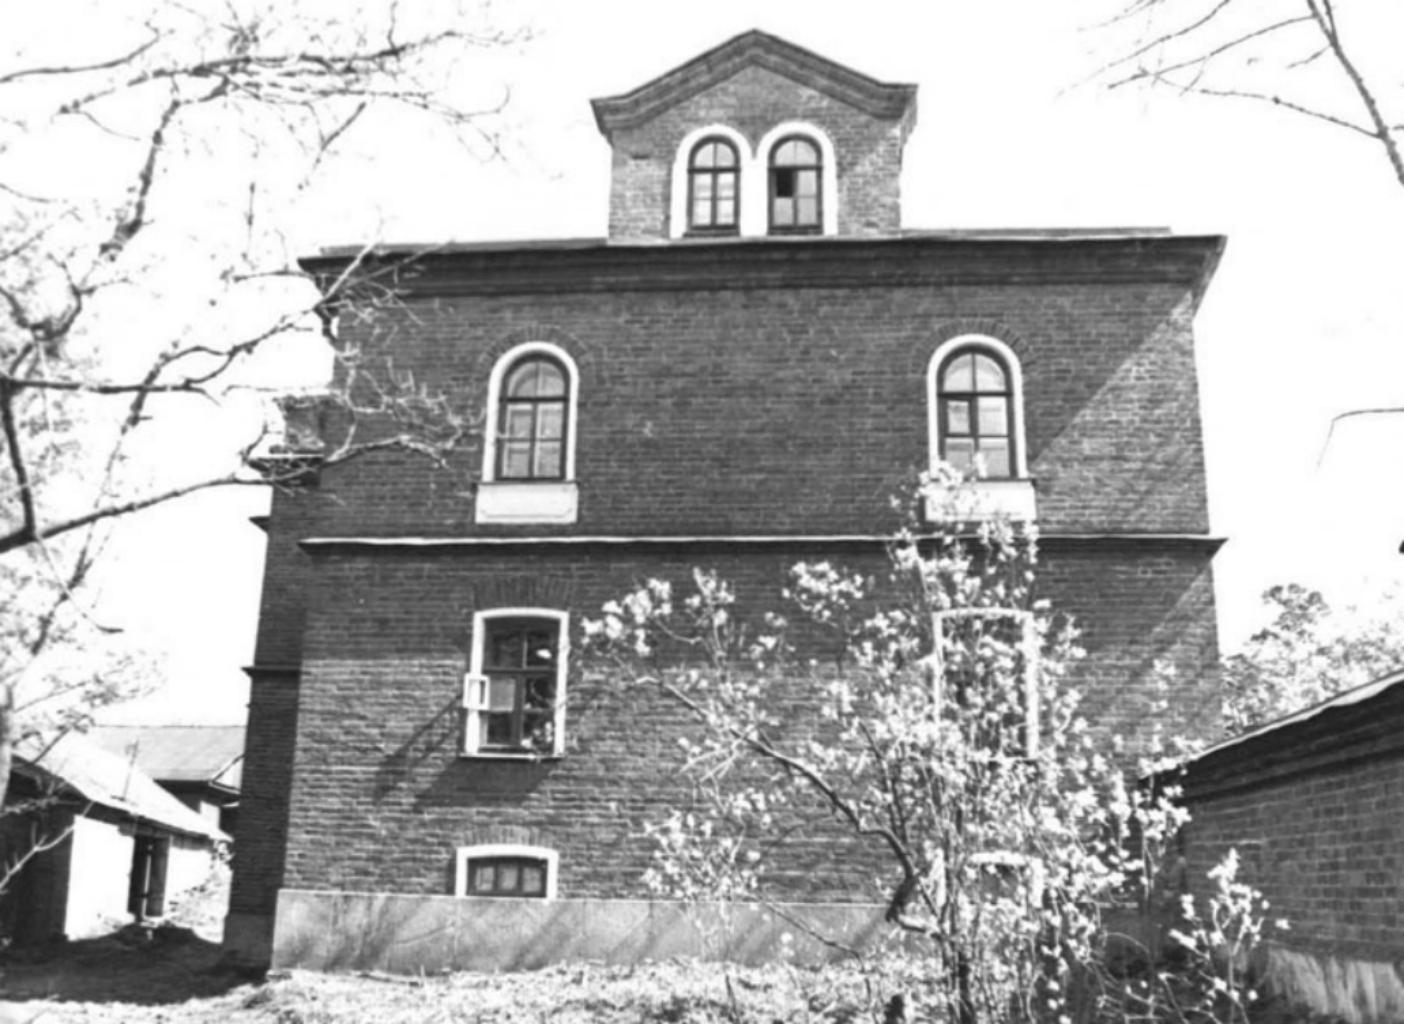
Трапециевидный корпус представляет собой прямоугольное в плане здание, двухэтажное, с подвалом и мансардами на южном, западном и восточном фасадах. С севера к основному объему примыкает трехчастный объем с лестничной клеткой и санузлами, а с юга — закрытое крыльцо, перекрытое сомкнутым сводом и покрытое на два ската.

Стены здания сложены из кирпича монастырского производства, кладка выполнена под расшивку. Стены северного и южного фасадов декорированы пильстрами. Венчающий карниз здесь выполнен ритмично чередующимися участками сухариков и нависающих рядов кладки. По всем фасадам между первым и вторым этажом проходит карниз из профилированного кирпича. Граненство южного фасада подчеркнуто наличием в его центральной части на втором этаже и в мансарде спаренных оконных проемов, объединенных арочной тягой с декоративными гирьками. Такие же тяги оформляют и крайние окна второго этажа. Окна второго этажа и мансард на западном и восточном фасадах имеют арочное завершение, все остальные — лучковое. Наличники окон оштукатурены и побелены.

Здание имеет цоколь из крупных блоков чистотесаного серого гранита, кровля стропильная, покрыта на 4 ската кровельным железом. Мансарды покрыты на два ската. На северном и южном скатах кровли устроены слуховые окна, покрытые на два ската и украшенные простыми причелинами

Основные габариты здания: 25,6 x 14,1 м, высота 10,1 м.

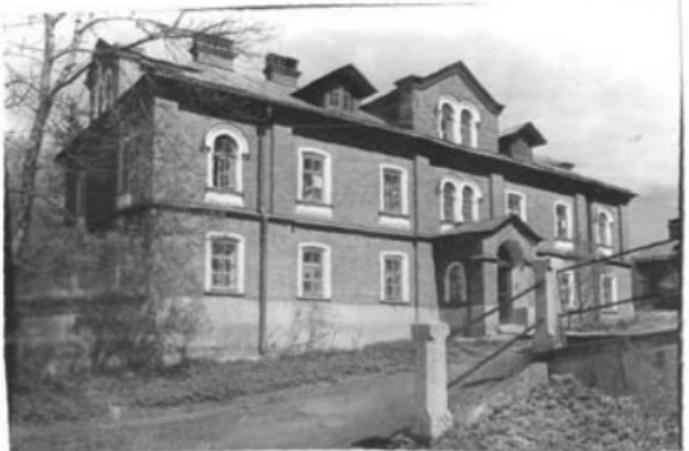
Фото или схематический план

Трапезный корпус - один из трех келейных корпусов Воскресенского скита.

Построен по проекту арх. Н. Никонова. Здание выполнено в рациональном кирпичном стиле конца XIX - нач. XX века, двухэтажное с подвалом и мансардами на восточном, западном и южном фасадах. К основному объему здания с севера примыкает трехчастный объем с лестничной клеткой и санузлами, а с юга - закрытое крыльцо. Доколь здания выполнен из крупных блоков чистотесаного серого гранита, стены из кирпича под расшивку. Южный и северный фасады здания декорированы пилястрами, по всем фасадам проходят венчающий и междуэтажный карнизы из сухариков и профилированного кирпича. На южном фасаде - спаренные оконные проемы, объединенные арочной тягой с декоративными гирьками. Оконные проемы имеют арочное и лучковое завершения, откосы оштукатурены и побелены. Кровля в здании стропильная, покрыта на 4 ската кровельным железом.

Основные габариты: 25,4x14,1 м, высота - 10,1 м.
