## П А С П О Р Т

I. НАИМЕНОВАНИЕ ПАМЯТНИКА Дом женой.

Начало XIX векаIV. АДРЕС (местонахождение) ПАМЯТНИКА Архангельская обл., г. Архангельск,наб. Демидова, 35/2.

### УЧЕТНАЯ КАРТОЧКА

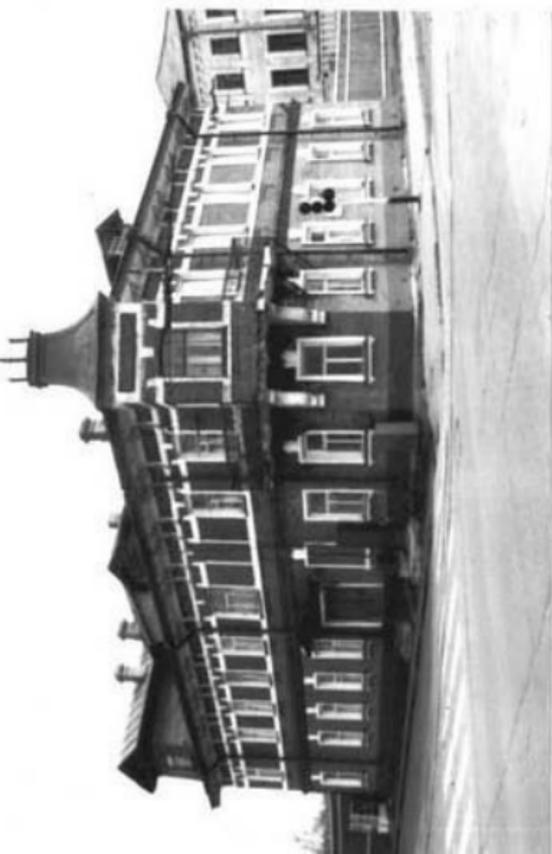
Фото или схематический план

Двухэтажное кирпичное здание на белокаменном цоколе стоит на углу 2-х улиц. Выстроенное в формах эклектики, соединённых с чертами модерна, дом имеет несимметричный план со коленны углом. Объёмная композиция усложнена угловым эркером и мезонином, выходящим во двор. Все фасады декорированы довольно нарядно. Побеленные детали убранства хорошо читаются на фоне краснокирпичных стен. Замечательны металлические элементы декора — решётки балконов, зонт над входом, кронштейны карниза. Внутренняя планировка второго этажа — коридорного типа. Убранство интерьеров, скромное на первом этаже, весьма репрезентативно на втором этаже.
