П А С П О Р Т

Батня жилая № 4

ЧН АССР, Советский р-н, с. Шарой.

Башня жилая № 4

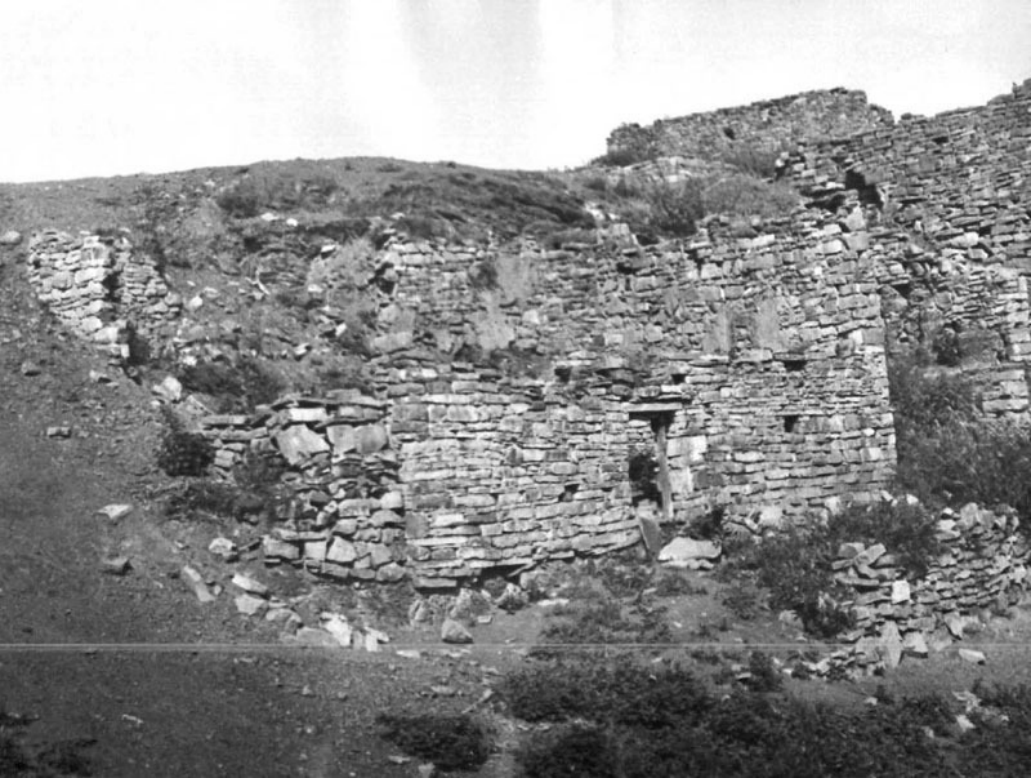
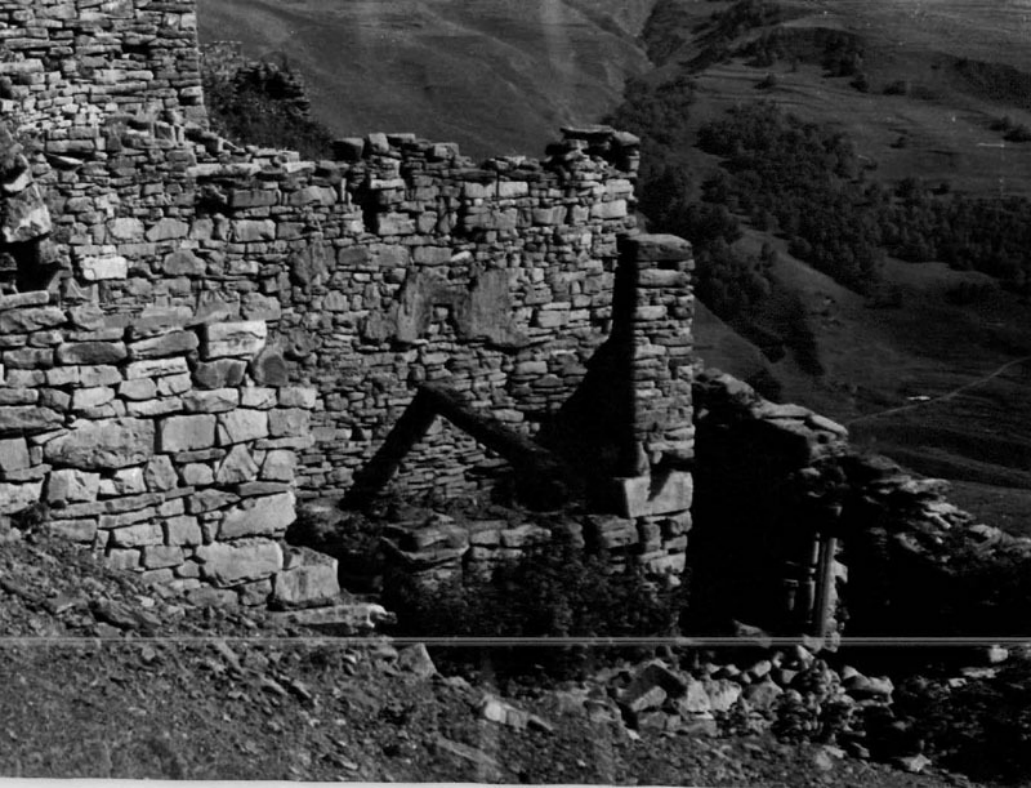
Баня хилая № 4 расположена на западной окраине селения Шарой, у дороги, которая идет вверх на перевал. Стоит на рельефе с понижением с севера на юг, на скальном основании. По сторонам света баня ориентирована своими стенами. Баня двухъярусная, ее высота по стене южного фасада около 6 м. Кладка стен из некрупных камней на известковом растворе. Стены имеют небольшой уклон вверх.

Главный фасад южный. Вход на первый ярус в стене южного фасада. Проем прямоугольной формы, размером 0,95 x 1,35 м. Перемычкой служит деревянная балка размером 0,11 x 0,11 x 1,15 м. В этой же стене, справа от входа, сделано небольшое окно прямоугольной формы размером 0,42 x 0,31 м с перемычкой из плоского камня. В стенах восточного и северного фасадов проемов нет.

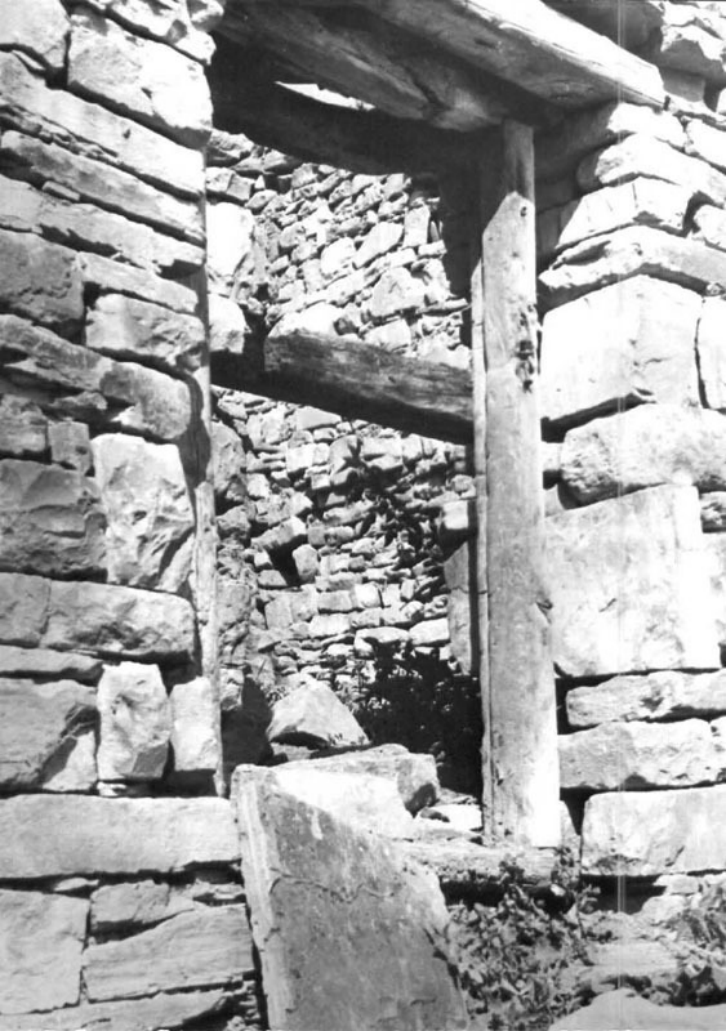
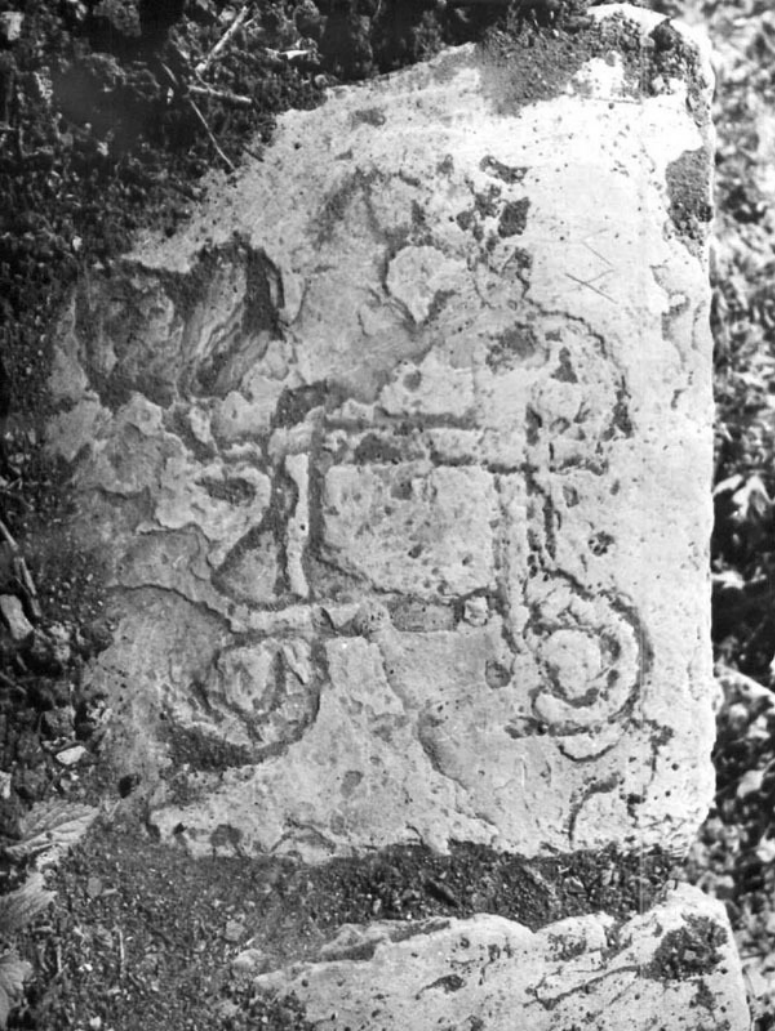
В интерьере четыре опорных столба: два центральных, рядом стоящих и два у северной стены. Расстояние между центральными опорными столбами 1,55 м. Между столбами стенка шириной 0,87 м, на которую опирается балка перекрытия. Центральный опорный столб, сохранившийся на всю высоту, имеет сечение у основания 0,55 x 0,56 м. Столб выложен из крупных каменных блоков на известковом растворе. Сохранилась балка перекрытия первого яруса. Она деревянная прямоугольного сечения 0,20 x 0,28 м.

Балка одним концом положена в паз восточной стены и другим опирается на стенку между двумя центральными опорными столбами. Сохранился остаток другой балки - ее конец заделан в паз центрального порного столба. Эта балка меньшего сечения 0,12 x 0,15 м.

Два других опорных столба стоят у северной стены. Их размеры 0,45 x 0,50 м и 0,36 x 0,38 м/левый/. Северной стеной служит скала, это и предопределило необходимость этих столбов. В западной стене видны две ниши - бойницы в углах. На стенах сохранились следы штукатурки.

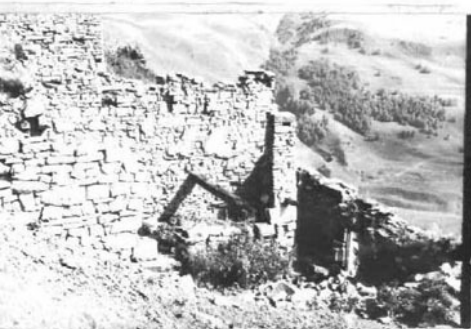
Фото или схематический план

Баня хилая № 4 расположена на западной окраине селения Шарой. Стоит на рельефе, на скальном основании, по сторонам света ориентирована своими стенами. Баня двухъярусная. Кладка на растворе, стены имеют уклон кверху. Баня прямоугольная в плане. Главный фасад южный. Здесь вход в баню и небольшое окно прямоугольной формы. В стенах восточного и северного фасадов проемов нет. В интерьере четыре опорных столба: два центральных стоящих рядом и два у северной стены. Между столбами стенка, на которую опирается балка перекрытия. Сохранилась балка перекрытия первого яруса. Два других опорных столба стоят у северной стены. На стенах следы штукатурки.
