ПАМЯТНИКИ ИСТОРИИ И КУЛЬТУРЫ СССР
(недвижимые)СОЮЗНАЯ РЕСПУБЛИКА РСФСР*Министерство культуры, Государственная инспекция*
(наименование республиканского органа охраны памятников)
по охране памятников истории и культуры

ПАСПОРТ

I. НАИМЕНОВАНИЕ ПАМЯТНИКА *Церковь Введения во храм.*II. ТИПОЛОГИЧЕСКАЯ
ПРИНАДЛЕЖНОСТЬ

Карельская АССР,
Медвежьегорский р-н, д. Сидово, в 9 км от
Великой Туды.
(АССР, край, область, район, автономная обл., национальный округ; населенный пункт; путь, подъезд)V. ХАРАКТЕР
СОВРЕМЕННОГО
ИСПОЛЬЗОВАНИЯ

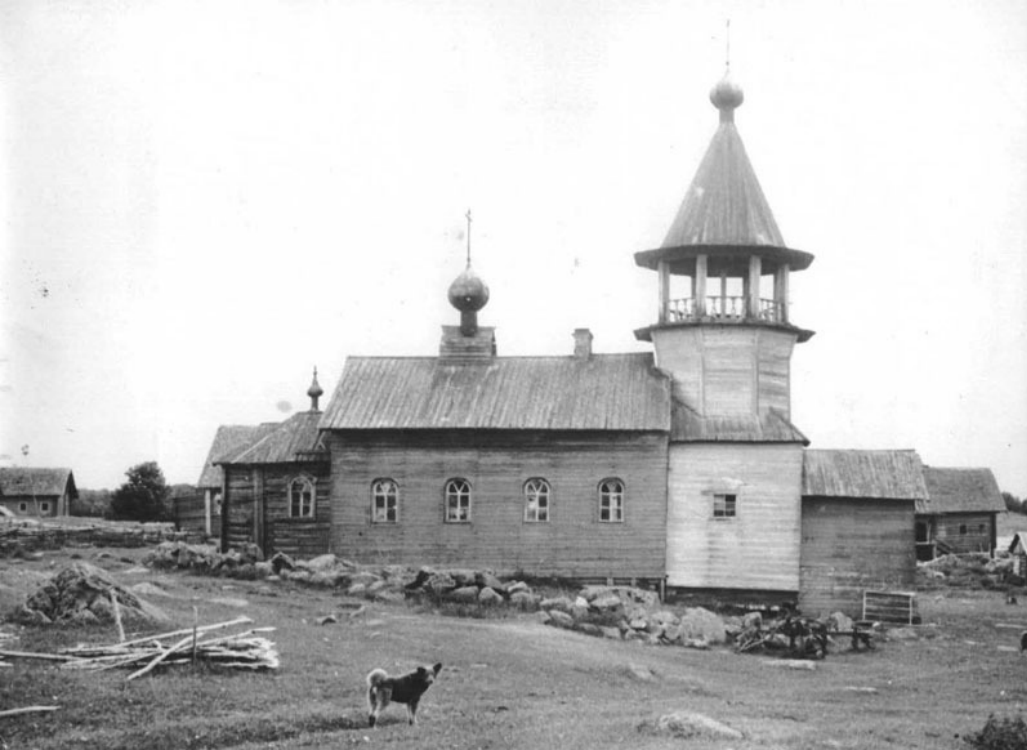
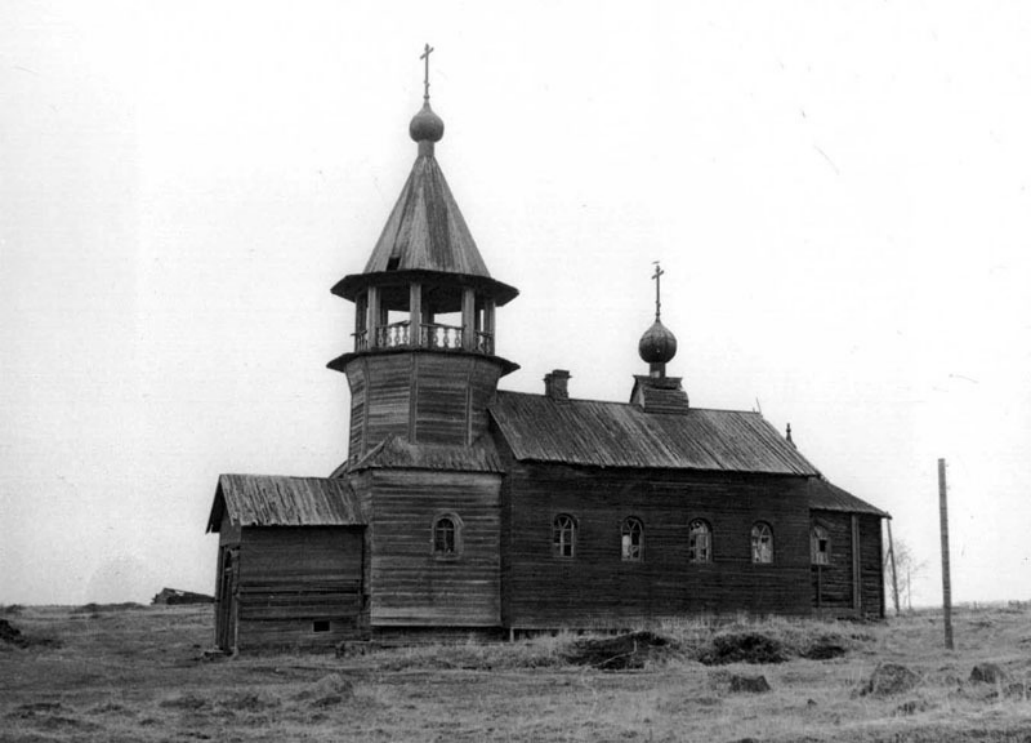
Фото общего вида— 2
 Фото фрагментов—
 Генплан—
 Обмеры: план— 1
 фасад—
 разрез—
 Схематический план
 охранной зоны—

Главным композиционным акцентом сооружения является колокольня. Ее основание — вытянутый с севера на юг прямоугольный сруб сеней и пространство между северной и южной его гранями и соответствующими стенами сеней перекрыто полмицами, которые вместе с полмицами удеб основания с шести сторон охватывают восьмерик. Он несет восьмистолбовую звонницу и имеет четкие повалы. Наружные столбы ее обшиты досками, ограждение из плоских балок с рисунком, барак — терраса для второй половины XVIII — XIX в.в.

С запада к колокольне примыкает высокое крыльцо с двускатной крышей на столбах, обшитых досками с востока — объем собственно церкви (700×750) и паперты (700×200) перекрыты общей двускатной крышей. В конек крыши врезана миниатюрная бочка — основание главки. К торцу главного сруба прирублен пятистенный алтарь с вальмовой крышей и небольшой главкой.

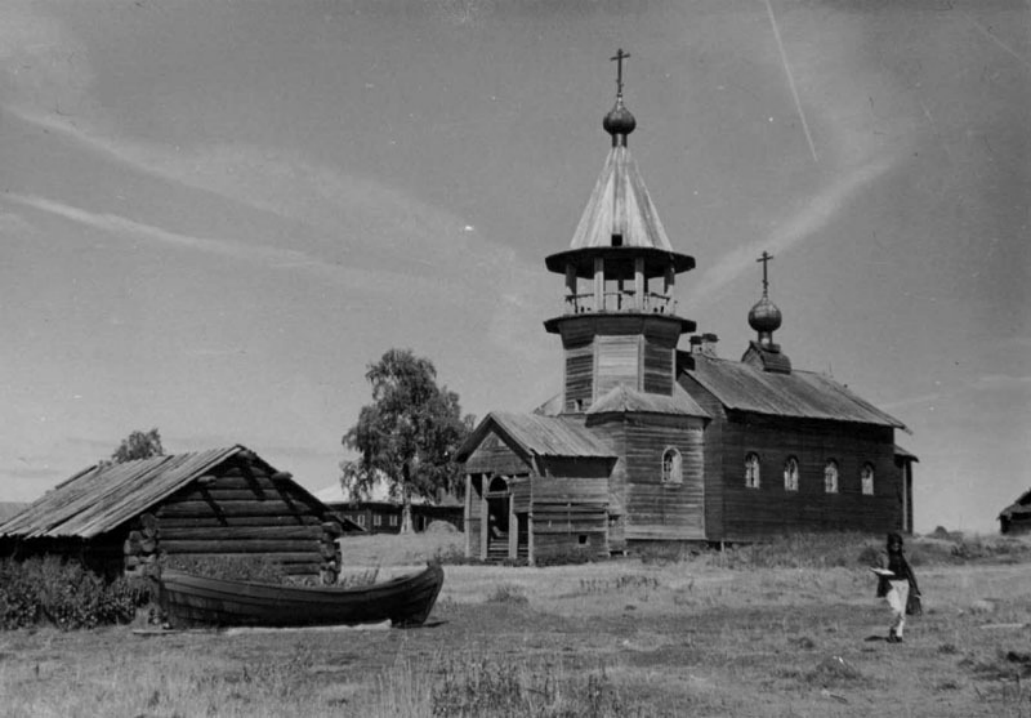
В результате поновления церкви (рубеж XIX - XX столетий) значительно изменился облик церкви, появилась обшивка здания, арочное завершение входа на крыльцо, арочные окна. Но те веяние вкусов конца XIX в. сказалось и на интерьере церкви. Трехгранный иконостас выдвинут в помещение собственно церкви. Живопись иконостаса в основном - XIX в. Два полуметровых переруба отделяют собственно церковь от узкой паперти и лишь разная высота (церкви - 4,9, паперти - 2,8 м) свидетельствуют о том, что первоначально это были отдельные помещения.
