## ПАСПОРТ

I. НАИМЕНОВАНИЕ ПАМЯТНИКА дом жилой

Дом жилой  
Республика Карелия,  
г.Сортавала,  
ул.Октябрьская, 16/3 ул.Садовая

### УЧЕТНАЯ КАРТОЧКА ДОМ ЖИЛОЙ

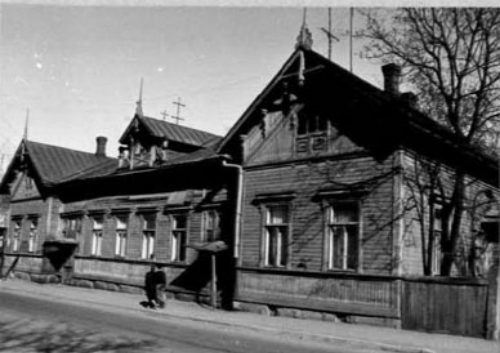
Фото или схематический план

Здание занимает угловое положение в планировочной структуре улиц, выходя главным фасадом на красную линию ул. Октябрьской, а боковым — на красную линию ул. Садовой. Дом одноэтажный, поставлен на невысоком цоколе, имеет форму параллелепипеда с двумя боковыми ризалитами. Со стороны двора и с торца пристроены сени. Главный фасад симметричен с треугольными фронтонами мансард над ризалитами и слуховым окном по оси симметрии. Имеет анфиладную планировку помещений с ориентацией окон парадных комнат на ул. Октябрьскую. В декоративном решении фасадов наибольший интерес представляет оформление оконных наличников и фронтонов с применением глухой и сквозной резьбы. Дом рублен из бруса "в лапу" и обшит профилированным тесом. Основные габариты в плане — 11,5 x 30 м.

Дом — одна из наиболее самобытных деревянных жилых построек рубежа XIX—XX вв.
