ПАСПОРТ

I. НАИМЕНОВАНИЕ ПАМЯТНИКА Дом Власова

МИНИСТЕРСТВО КУЛЬТУРЫ СССР • ПАМЯТНИКИ ИСТОРИИ И КУЛЬТУРЫ СССР (недвижимые)
 СОЮЗНАЯ РЕСПУБЛИКА РСФСР Гос.инспекция по охране памятников истории и
 Адрес Мордовская АССР, Ардатовский р-н, с. Четвертаково
(АССР, край, область; район, автономная обл.; национальный округ; населенный пункт)

УЧЕТНАЯ КАРТОЧКА

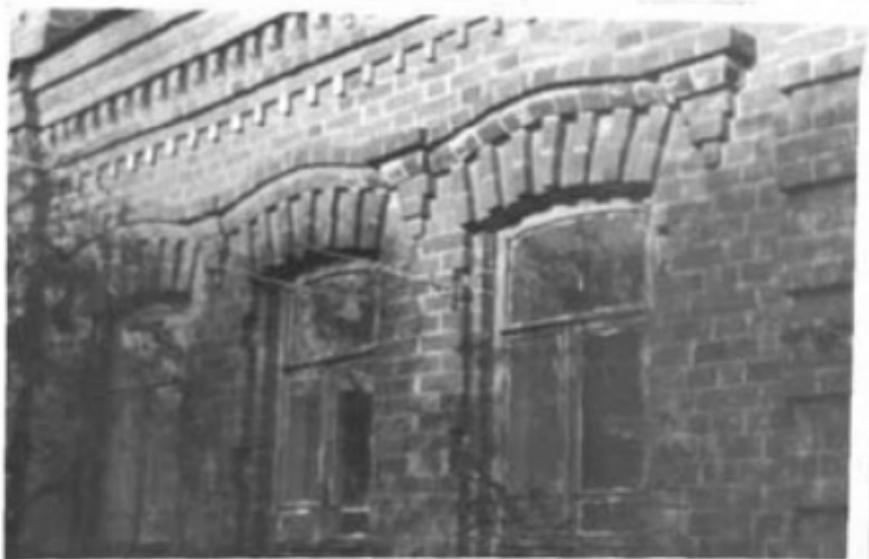
Фото или схематический план

Одноэтажный кирпичный дом в плане представляет собой прямоугольник, разделенный продольной перегородкой на две части. Невысокий компактный объем завершен втропильной кровлей, контейнером железом, на четыре ската, фигуры аттиковые стенки отмечают центры южного и северного фасадов, всю плоскость последних заполняет декор с псевдорусскими мотивами. Многообломный карниз проходит под кровлями, рустованные пилasters отмечают углы, а окна /три на торцевом фасаде и четыре на главном/ с лучковыми перемычками декорированы бровками на консольках и вертикальными тягами. Входы в здание расположены по осям внутренних помещений на заднем фасаде. Здание представляет собой характерный образец опциональной жилой застройки конца XIX века, с добротной кирпичной кладкой и повышенной декоративностью фасадов.
