ПАСПОРТ

ШКОЛА

село Кургъя, ул. Советская, 65

ПАСПОРТI. НАИМЕНОВАНИЕ ПАМЯТНИКА Школа

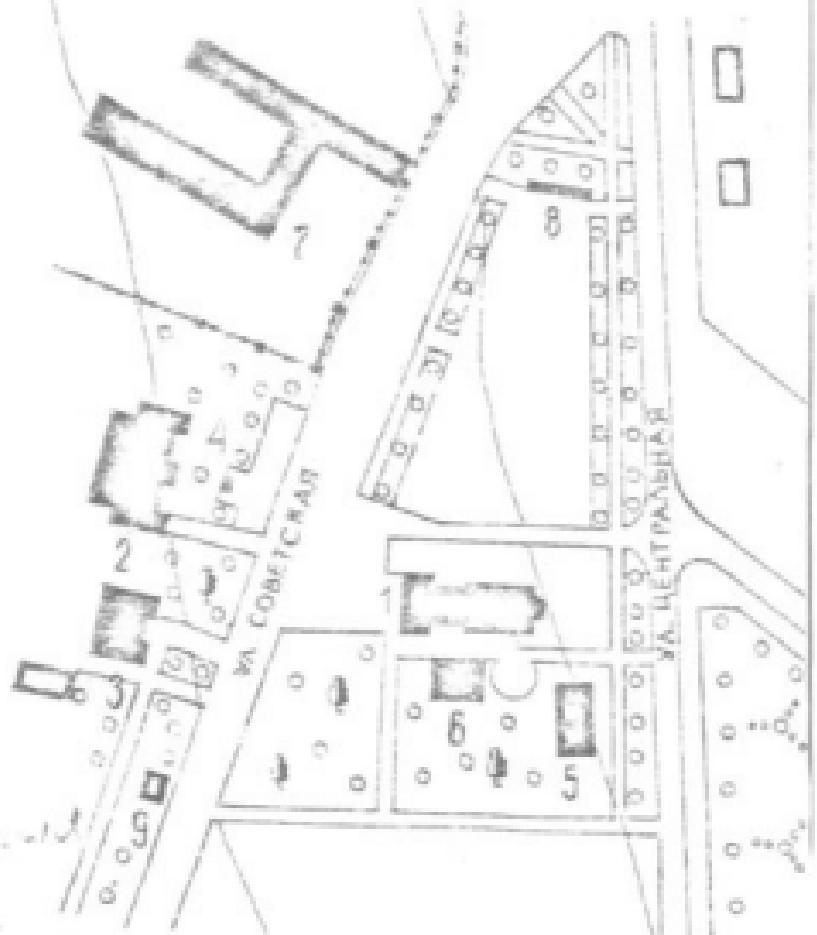
Здание школы расположено на центральной площади с. Курьи в комплексе с административными учреждениями района: справа - здание милиции (памятник архитектуры XIX в.), слева - новое здание средней школы. Здание в плане Д-образное с двумя ризолитами по сторонам главного фасада и одним ризолитом в центре. Основной объем здания имеет четырехскатную железную крышу, боковые - двухскатную. Декоративная металлическая решетка и ажурное оформление труб печного отопления придают зданию завершенность. Центральный фасад в девять осей. Главный вход в центральном ризолите. Поля досчатые, окна двойные, двери филенчатые. Коридор продольный, делит помещение на две части. Классные комнаты расположены по обе стороны. Актовый зал - в северо-западной угловой части здания. Интерьер почти не изменился. Сохранилась двухмаршевая парадная лестница, округлые кафельные печи, высокие лепные потолки. Всё здание обшито тесом. Объём здания 3905 куб.м. Памятник деревянного зодчества нач. XX в., памятник истории просвещения.

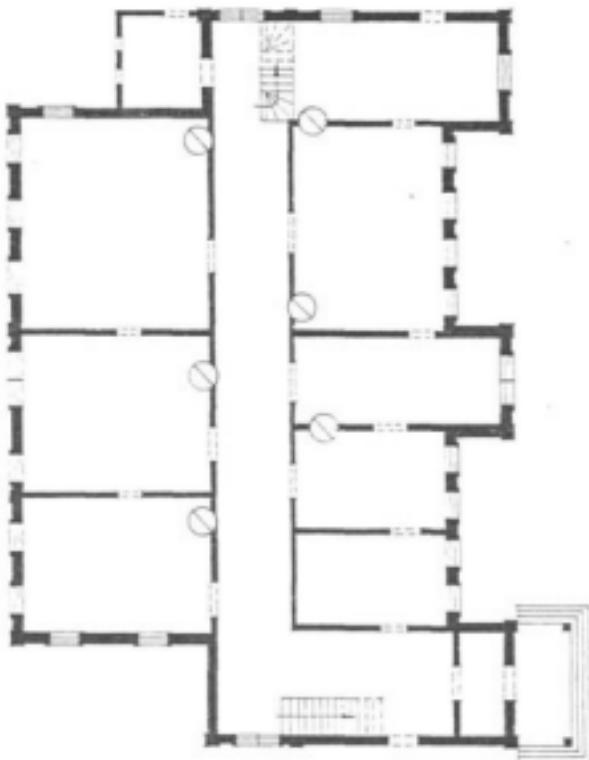
Фото или схематический план

Расположено в центре села Курья. Главным восточным фасадом обращено к улице Советской. П – образное в плане, двухэтажное, деревянное, на каменном фундаменте, обшитое тесом здание. Под крышей, крытой листами железа имеется чердач. Печные трубы обшиты деревом, профили декорированы плинскими накладной резьбы. Стены завершают подшитый досками карниз с подзором. Восточный фасад осложнен тремя ризалитами, завершенными треугольными фронтонами, в тимпанах которых помешаны большие прямоугольные чердачные окна. Карнизы фронтонов декорированы подзором. Центральный ризалит образован рубленым кубоватым объемом в уровне первого этажа, с опиравшимися на него двумя фигурными столбами, поддерживающими фронтон. Окна первого этажа высокие прямоугольные; второго – лучковые. Все без ставен. По фасадам есть несколько сдвоенных окон. Пол центральным фронтом, на восточном фасаде – венецианско окно с подышением средней части. Наличики декорированные накладной резьбой, увеличены сандриками разной формы – прямыми, с щипцовыми подышениями в центре, треугольными. Крыльцо главного входа обращено к улице. Навес его украшает широкий пропильный фриз-подзор. Углы сруба и места перегородов обшиты досками и трактованы в виде лопаток. Лопатки ризалитов в уровне второго этажа декорированы накладной резьбой. Планировка этажей коридорная. Перекрытия помещений плоские деревянные. В восточной части здания на втором этаже находится залное помещение с сохранившейся колесой от бывшей там ранее домовой церкви. В интерьере сохранились двухмаршевая парадная лестница, утепленные печи, высокие лепные потолки. С севера к зданию примыкает небольшой прируб под односкатной крышей. Пример деревянной архитектуры учебного заведения начала XX в. Памятник истории просвещения.
