## ПАСПОРТ

I. НАИМЕНОВАНИЕ ПАМЯТНИКА Мост на р.ТихманьгеII. ТИПОЛОГИЧЕСКАЯ  
ПРИНАДЛЕЖНОСТЬ

I. НАИМЕНОВАНИЕ ПАМЯТНИКА Мост на р. Тихманьга

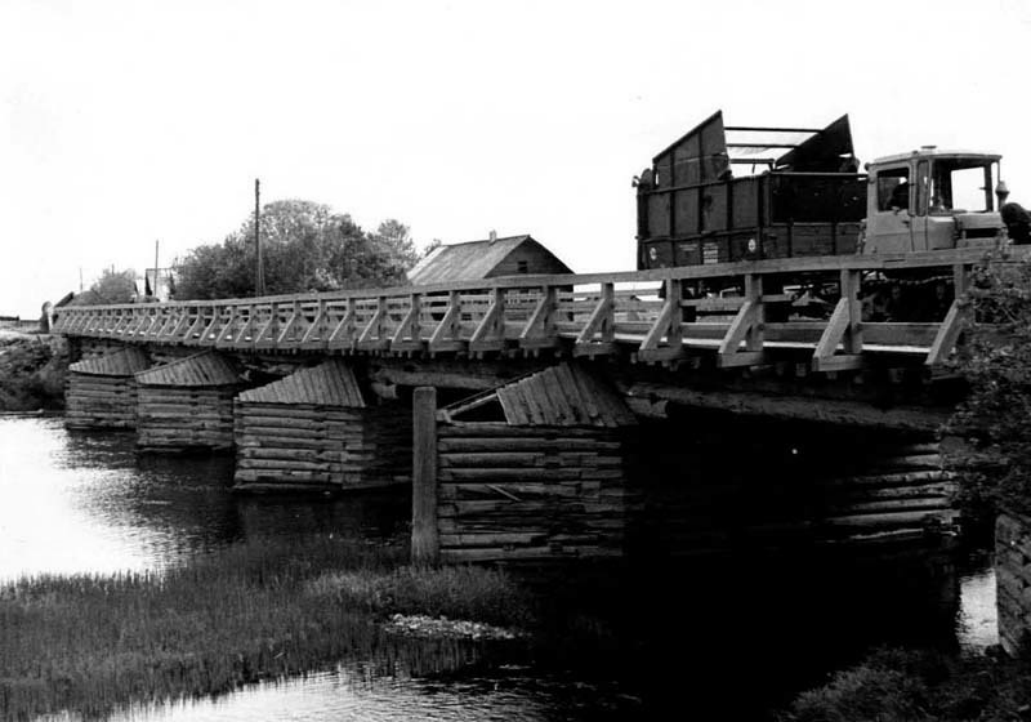
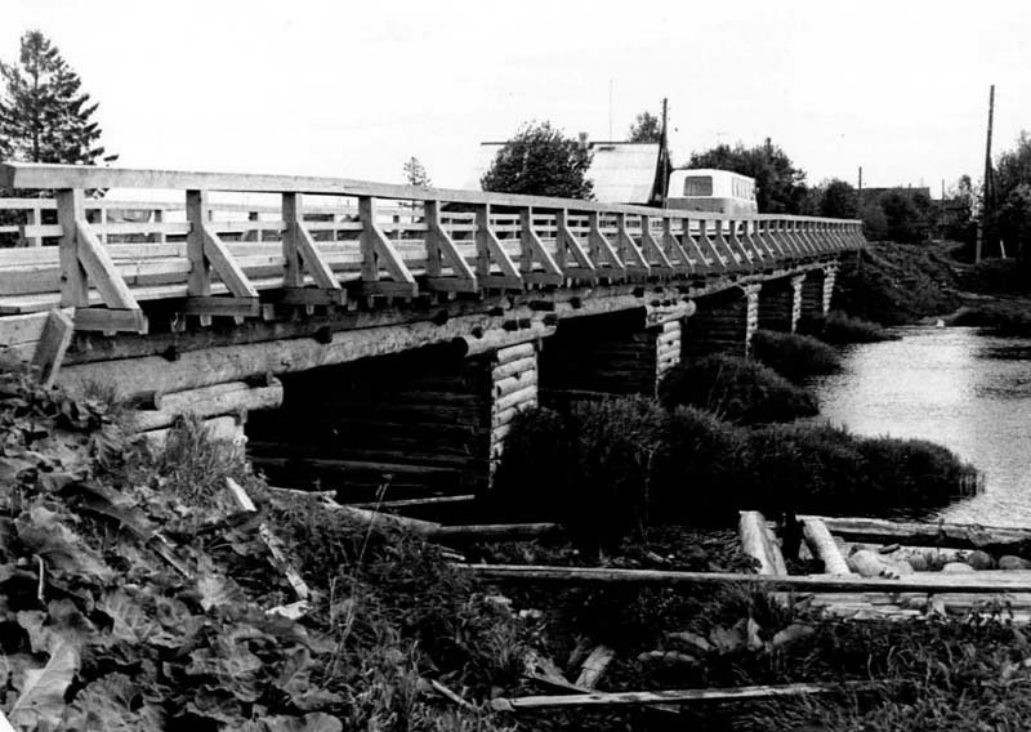
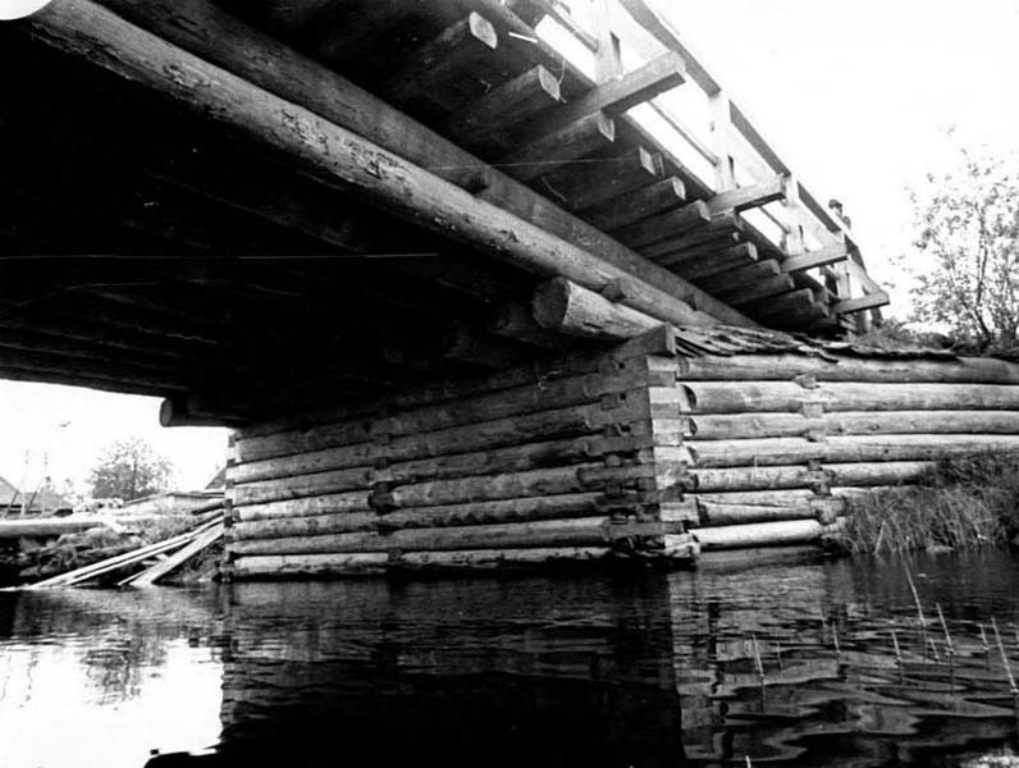
Утрачены на трех средних рядах вертикальные носовые бревна-стойки. Частично разрушено ~~досовое~~ покрытие выступающей треугольной части рядов. Заменялся настил и ограждения моста.

Деревянный пятипролетный мост имеет рязевую конструкцию, где опорами являются бревенчатые срубы заваленные валунами. Четыре средних рязя имеют пятигранную форму в плане вытянутую по течению реки. Выступающая треугольная часть верхнего бьефа имеет тесовое покрытие на два ската, а на носу сруба укреплено вертикальное бревно-стойка. Все рязя рублены "в лапу" и имеют прямоугольную сетку перерубов. Для того, чтобы задержать валуны в нижней части рязя сделана частая горизонтальная перевязка венцов, образующая настил.

На рязя уложены 10 рядов прогонов. Каждый прогон имеет два крупных бревна, уложенных одно поверх другого. Между рязями и каждым прогоном дополнительно уложено по бревну, которые выполняют роль консолей (для увеличения пролета).

На прогоны в поперечном направлении уложены стесанные сверху и снизу бревна, образующие настил проезжей части. По краям настила устроены досчатые тротуары с ограждениями.

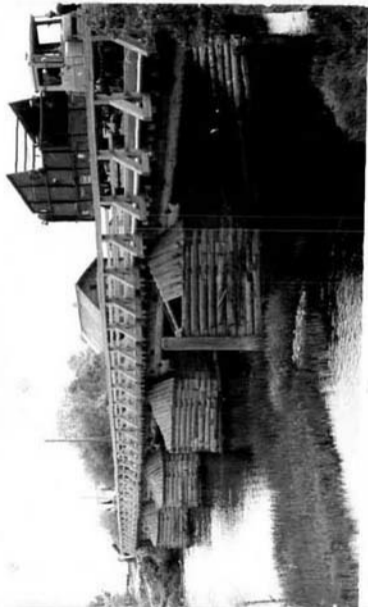
Фото или схематический план

Деревянный пятипролетный мост имеет ряжевую конструкцию, где опорами являются бревенчатые срубы заваленные валунами. Четыре средних ряжа имеют пятигранную форму в плане вытянутую по течению реки. Выступающая треугольная часть верхнего бьефа имеет тесовое покрытие на два ската, а на носу сруба укреплено вертикальное бревно-стойка. Все ряжи рублены "в лапу" и имеют прямоугольную сетку перерубов. На ряжи уложены 10 прогонов из бревен, уложенных в два яруса. На прогоны уложен накат из бревен. По краям настла уложены досчатые тротуары с ограждением. Длина моста - 68.80 м.

Конструкция ряжевого моста типична для деревянных мостов Карпополя
