ПАСПОРТ

I. НАИМЕНОВАНИЕ ПАМЯТНИКА Усадьба Преображенское. Двухэтажная хо-
зяйственная постройка.

IV. АДРЕС (местонахождение) ПАМЯТНИКА Ивановская область, Йокский район,
с.Преображенское; от Йоки автобусом - 12 км.

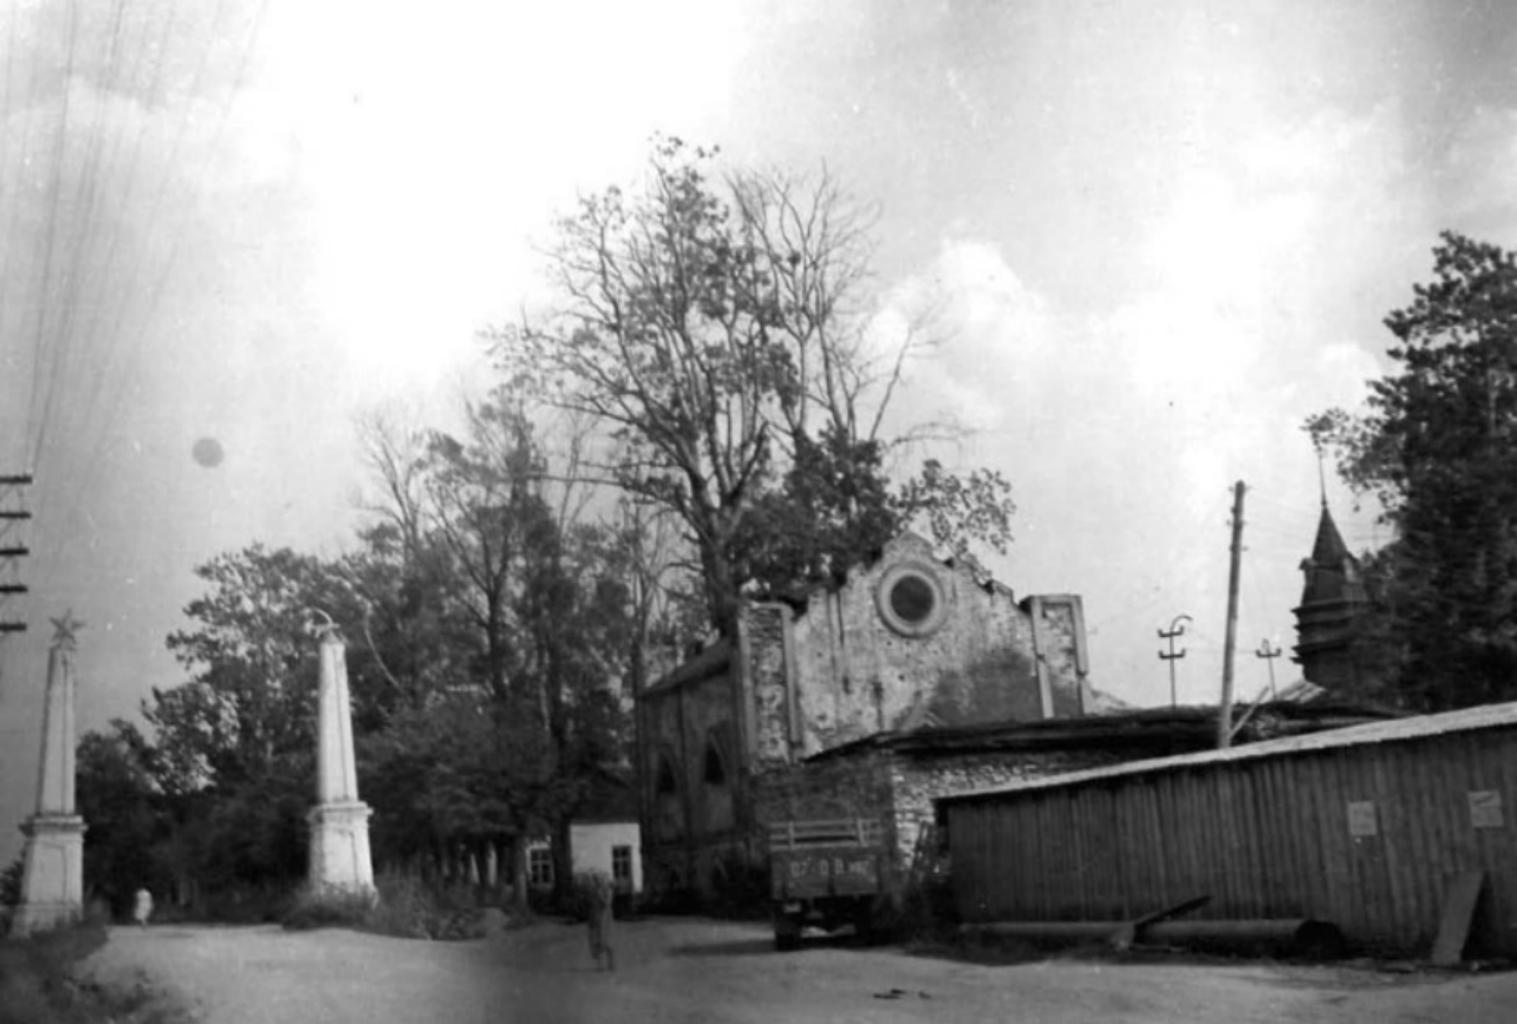
Фото общего вида — I

Здание стоит у дороги. При въезде на усадебную территорию.

Рядом с ним начиналась аллея, которая вела к усадебному дому и далее к остальным постройкам парадного двора. Здание двухэтажное, кирпичное. Размер кирпича 25,5x12,8x7,3см. Часть декоративных деталей исполнена из цементной штукатурки, лестница и ее верхняя площадка выложены из серого камня. Кубический объем здания покрыт двускатной железной кровлей, над которой поднимаются угловые лопатки, а по торцам-зубчатые фронтоны с круглым окном в центре. Оба этажа - сводчатые. В более низком полуподвальном этаже - два прямоугольных изолированных помещения. Каждое из них перекрыто лотковым сводом с распалубками над окнами. Во втором этаже - единое помещение, перекрытое сомкнутым сводом, в который врезаны глубокие распалубки над большими окнами. На второй этаж ведет лестница, опирающаяся на кирпичные ползущие арки. Псевдоготическая декорация включает здание в единый ансамбль с другими постройками усадьбы. Углы обработаны лопатками с филенками. Между этажами проходит по всему периметру здания профилированная белокаменная тяга, делящая каждую стену на две неравные части. Стрельчатые окна полуподвальных помещений размещены по три с каждой стороны, кроме дворового фасада. Оконные проемы второго этажа тоже имеют стрельчатую форму, но она значительно больших размеров. На главном фасаде их два, а на торцевых по одному. Входной проеммещен в такую же стрельчатую арку. За наружной металлической дверью есть еще одна - кованая решетчатая.
