ПАСПОРТ

I. НАИМЕНОВАНИЕ ПАМЯТНИКА Боеховятская церковь, срубленная

Всеохвятицкий погост Вязского района Ивановской областиВсеохвятицкая церковь

УЧЕТНАЯ КАРТОЧКА
 Всехсвятская церковь.

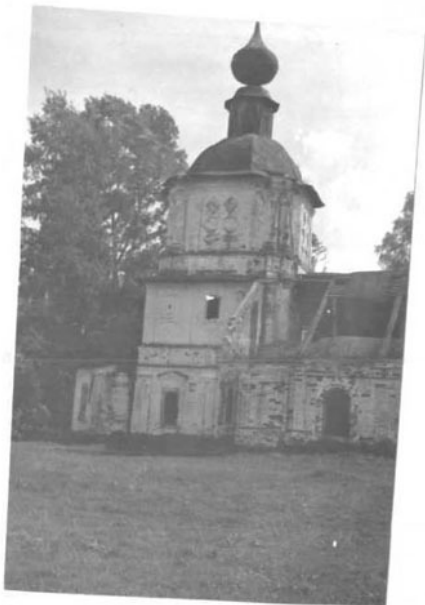
Фото или схематический план

Церковь находится при сельском кладбище. Кирпичное побеленое здание состоит из довольно сложного по объемно-плановой структуре. Храм типа "восьмерика-на четверике" с трапезной и задним притвором, помещенными на его продольной оси. Здание 1800г. построено в стиле барокко. Преимущественный интерес в нем представляет храм, специфика которого заключается в резком несоответствии внешнего и внутреннего объема. Более сочно и пластично с использованием ордерных элементов разработан верхний восьмигранный ярус здания. Памятник, наделенный индивидуальными композиц. особенностями представляет собой образец местного строительства нач. XIXв. Не используется.
