П А С П О Р Т

I. НАИМЕНОВАНИЕ ПАМЯТНИКА Усадьба Середниково. Зоосточный амбар на Скот-II. ТИПОЛОГИЧЕСКАЯ
ПРИНАДЛЕЖНОСТЬ

"Усадьба Середниково. Восточный амбар на Скотном дворе".

Усадьба Середниково. Восточный амбар на Скотном

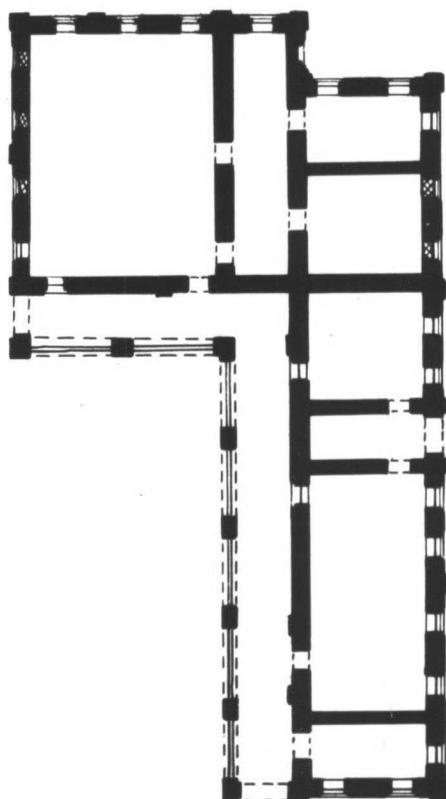
3

Г-образное в плане, низкое, кирпичное здание имеет длинное южное крыло и короткое западное, с выемом северо-восточного угла. Постройка завершена системой вальмовых кровель с чердачными окнами, из которых крыша над западным крылом – выше.

Московская область. Солнечногорский район.
Усадьба "Середниково", сан. "Мцыри"
Скотный двор, восточный флигель.
кон. XVIII в.

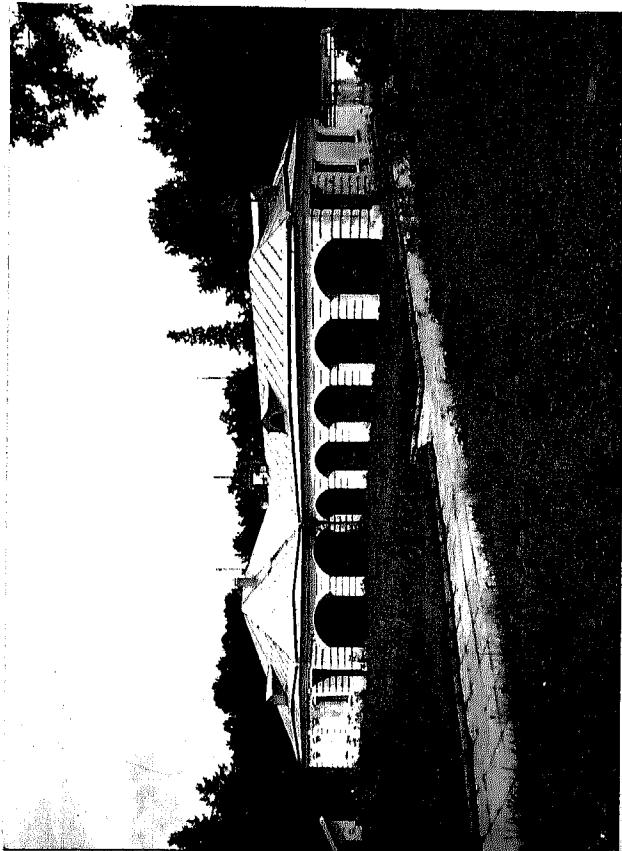
Фото или схематический план

Восточный амбар на Скотном дворе ус. Середниково встроен в кон.ХУШв. в стиле классицизма с барочными элементами. Здание занимает северо-восточный угол ансамбля. Низкое, кирпичное, неоштукатуренное и побеленное оно имеет в плане Г-образную форму. Внутренний фасада здания обработан рустованной аркадой, торцы - рустованными лопатками, внешние фасады очень скромны. Карнизы украшены профилированными белокаменными вставками.

Помещения амбара, разделенные капитальными стенами, выходят в галереи. В здании - плоские деревянные перекрытия.
