П А С П О Р Т

I. Наименование памятника Кельи Успенского монастыря

П Е Н З Е Н С К А Я О Б Л.
Г. Н И Ж Н И Й Л О М О В
У Л. С Е Р Г Е Е В А, 8 5
У С П Е Н С К О Г О
К Е Л Ъ И М О Н А С Т Ы Р Я К О Н. Х I X в.

УЧЕТНАЯ КАРТОЧКА

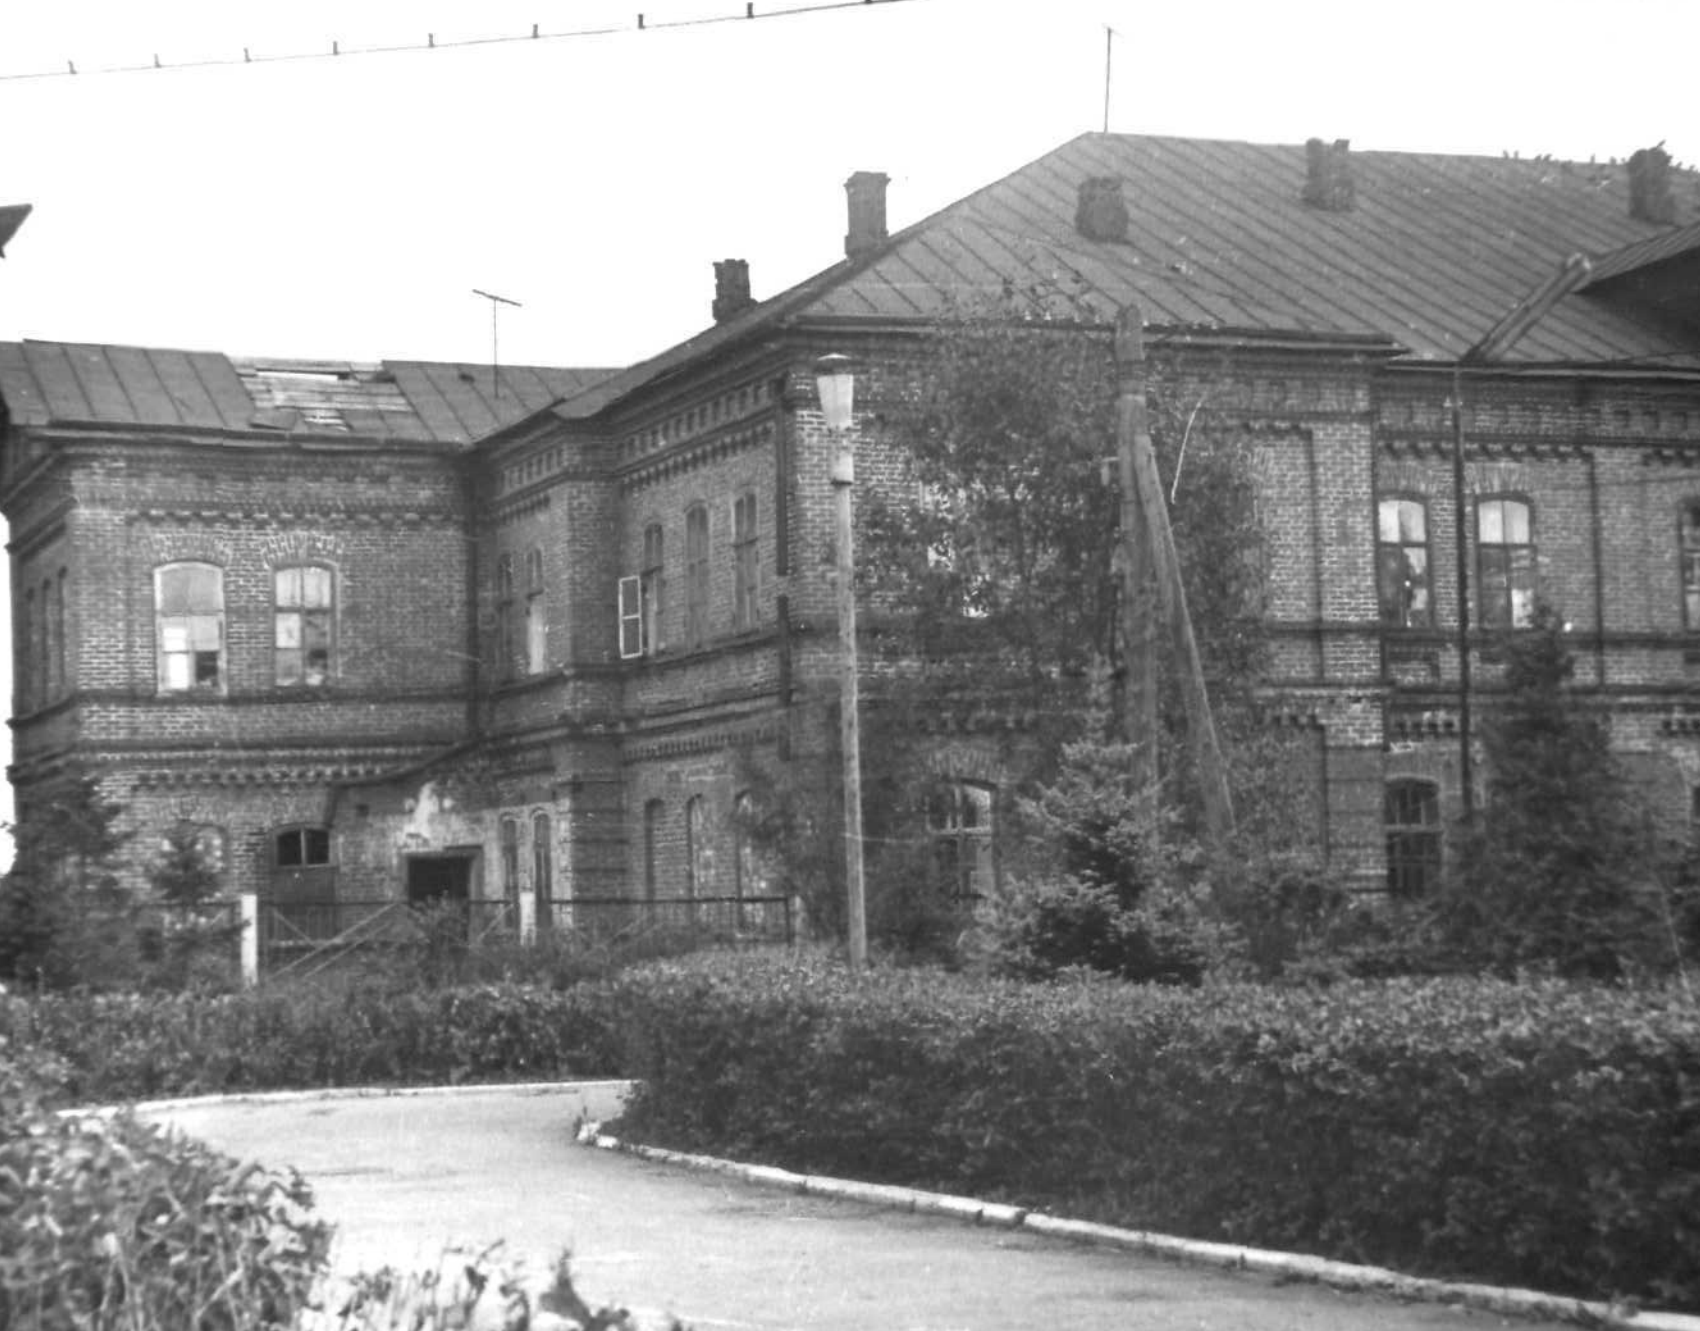
Келови Успенского мон-ри
вид с северо-запада
исполнил Е. С. Марев
август 1979

За годы своего существования здание претерпело ряд изменений, коснувшихся, в основном, внутренней планировки. Были заложены большинство окон в лестничных тамбурах и на северном фасаде. Во время перестройки здания под квартиры поставлены новые перегородки и печи, заложены анфилады комнат I-го и 2-го этажей.

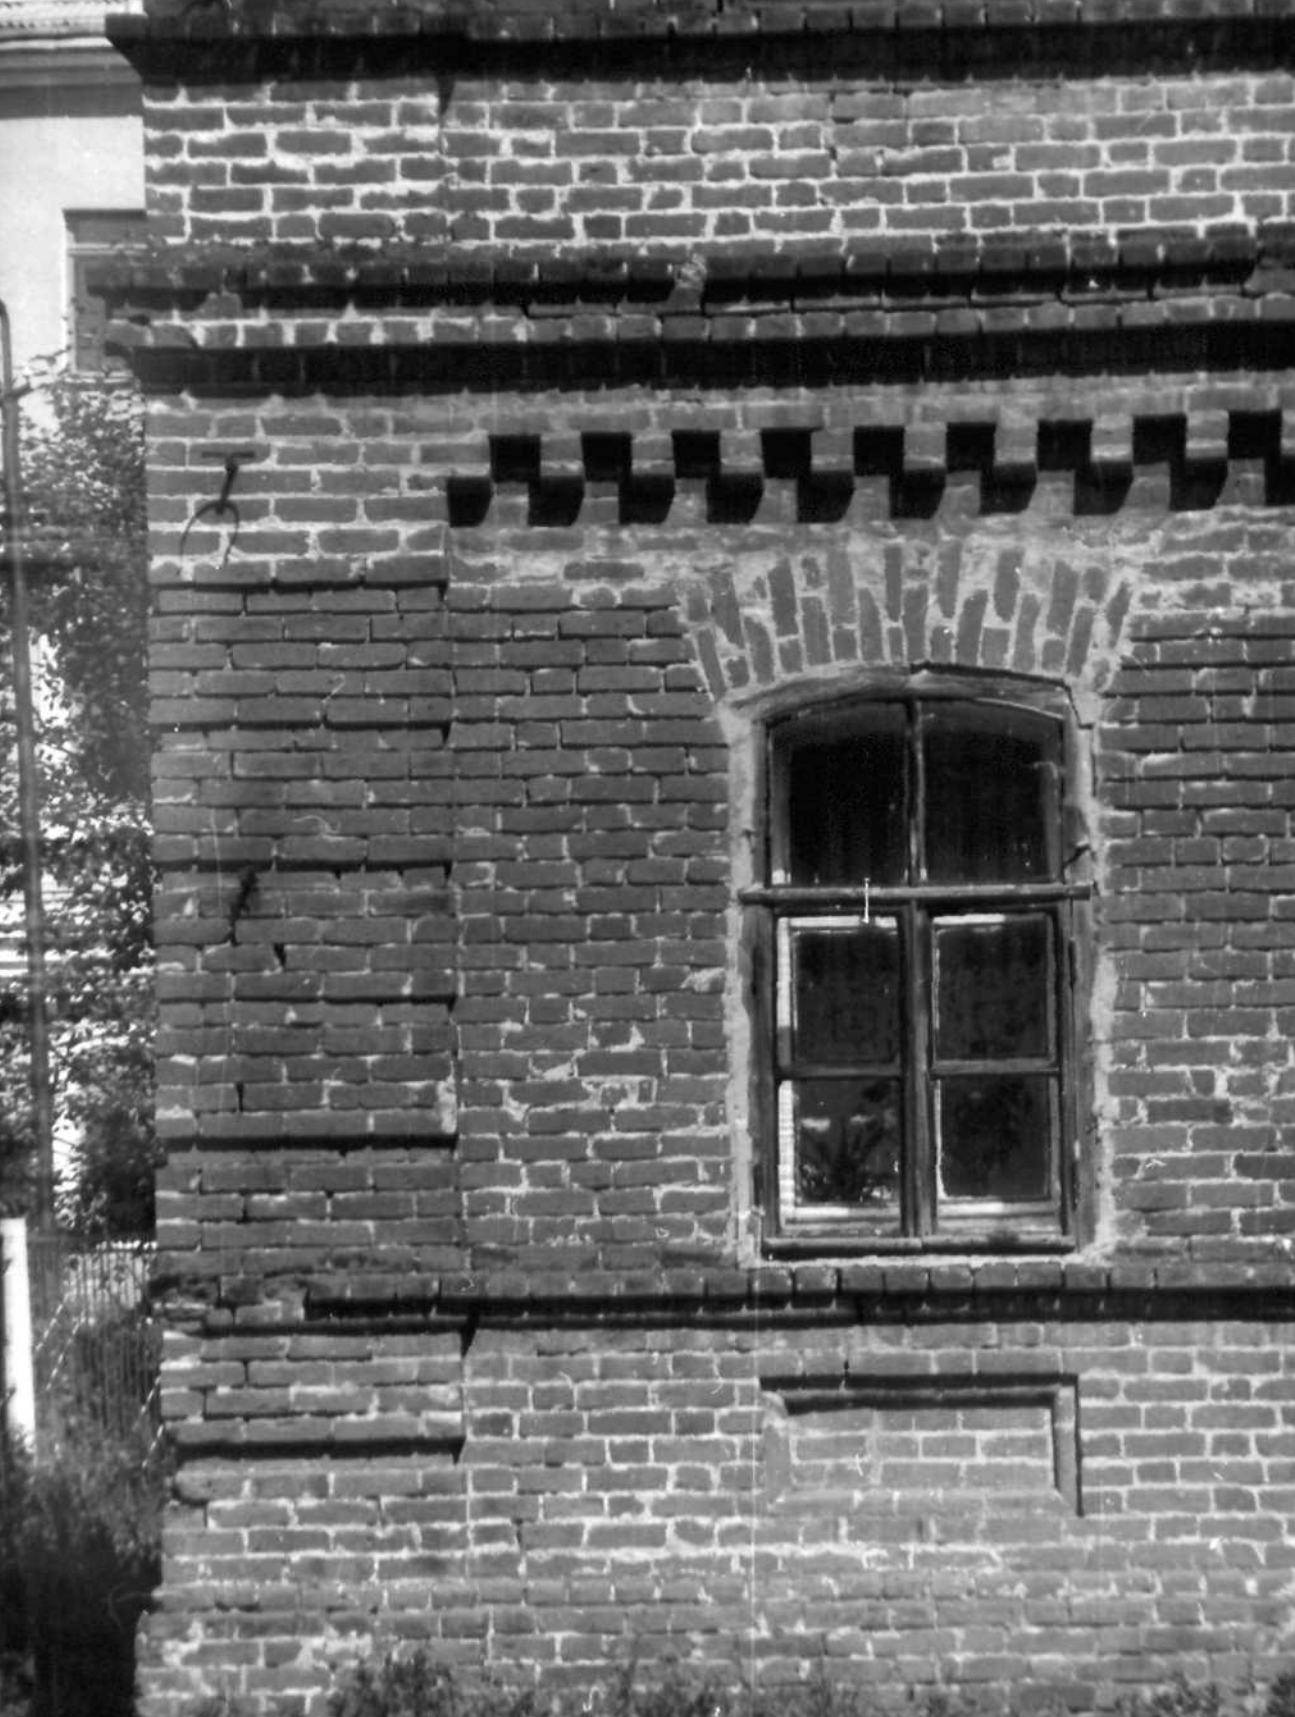
архивные 1-го этажа

западного фасада

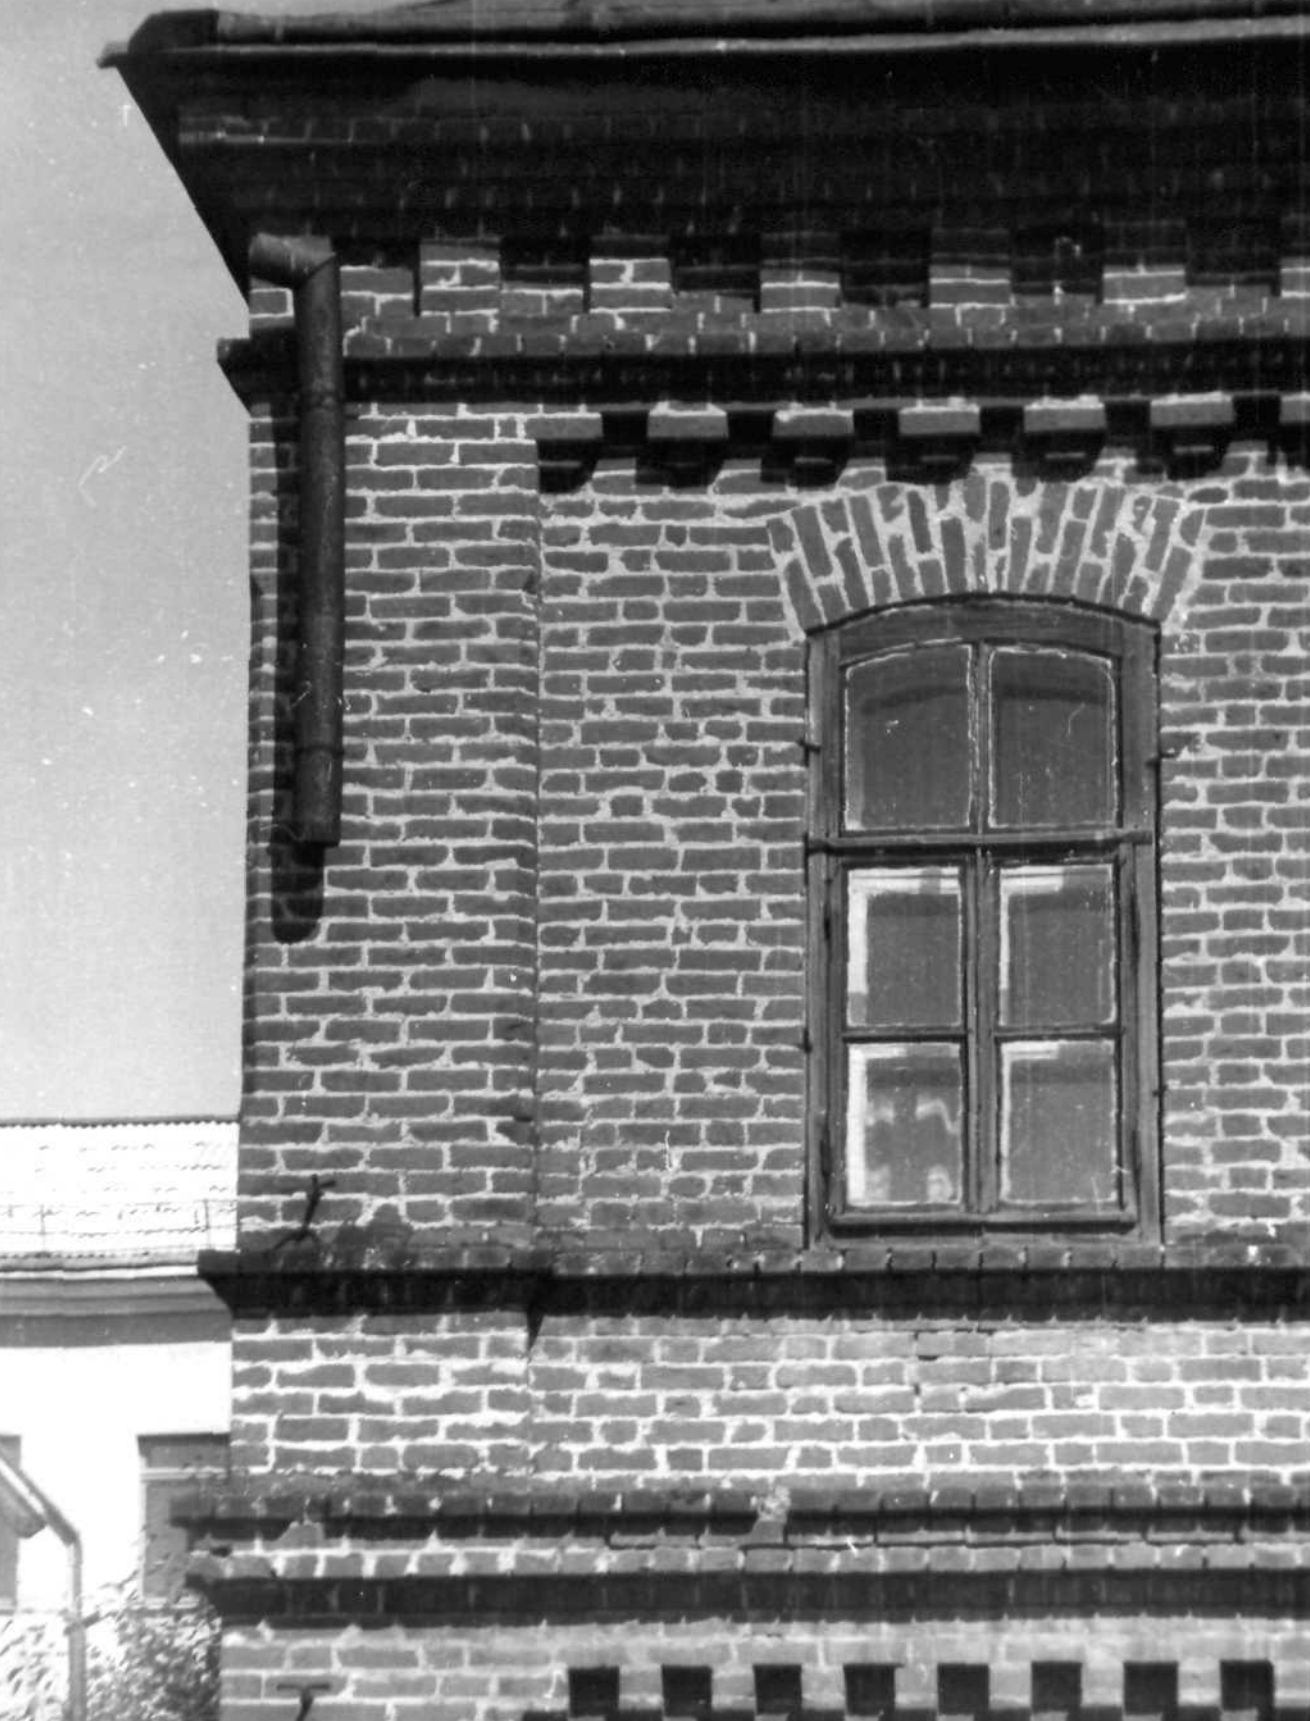
сросток 2-го этажа

западного фасада

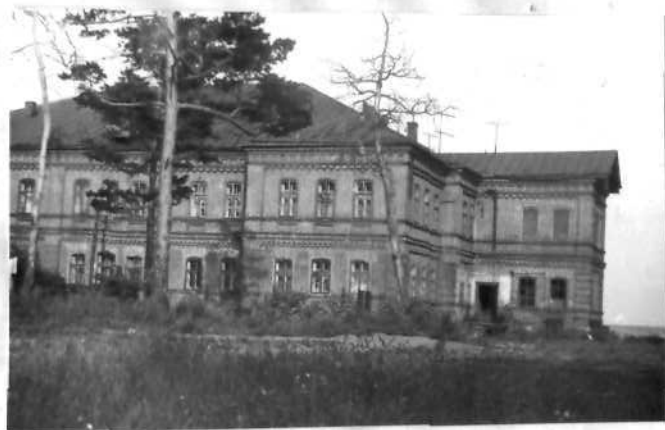
Фото или схематический план

Здание входит в ансамбль бывшего Успенского монастыря. Н-образные в плане /38,34x34,27 м/, уложенные примыкающими с севера и юга лестничными тамбурами /6,57x6,75 м/, оно выходит на соборную площадь своим западным главным фасадом. В интерьере помещения связываются цепью коридоров, пролегающей с севера на юг. Внешнее убранство двухэтажного кирпичного здания изобилует декоративными элементами русской архитектуры XVII века.
