ПАСПОРТ

I. НАИМЕНОВАНИЕ ПАМЯТНИКА Храмовый комплекс. Переход Неудовольного образа.II. ТИПОЛОГИЧЕСКАЯ
ПРИНАДЛЕЖНОСТЬ

1885 г.IV. АДРЕС (местонахождение) ПАМЯТНИКА Архангельская обл., Холмогорский р-н,

Храмовый комплекс
Церковь Нерукотворного образа,
1885
Архангельская обл., Колмогор-
ский р-н, с. Пингвиш

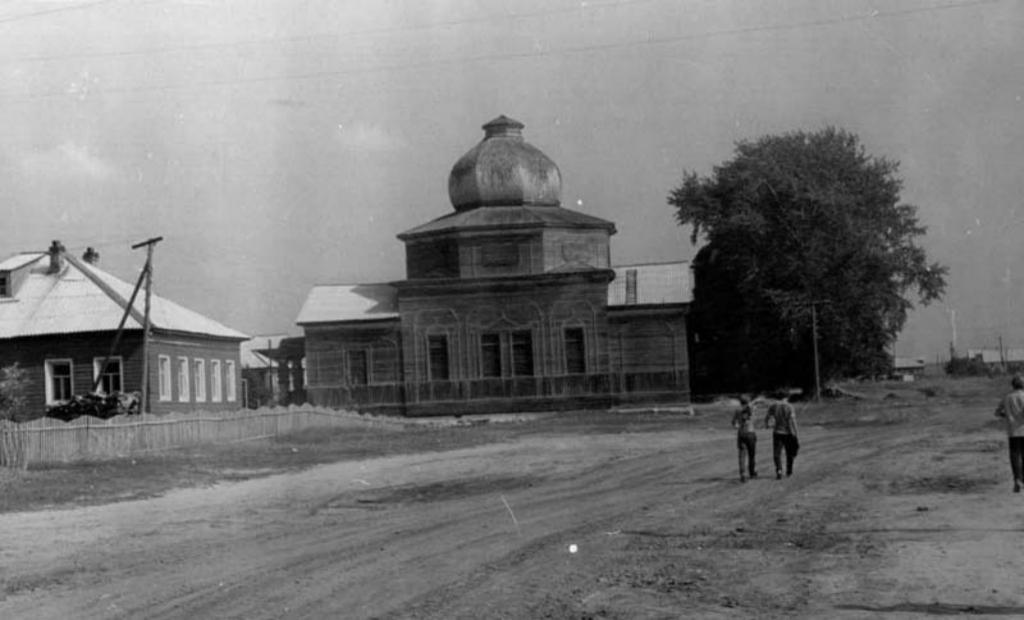
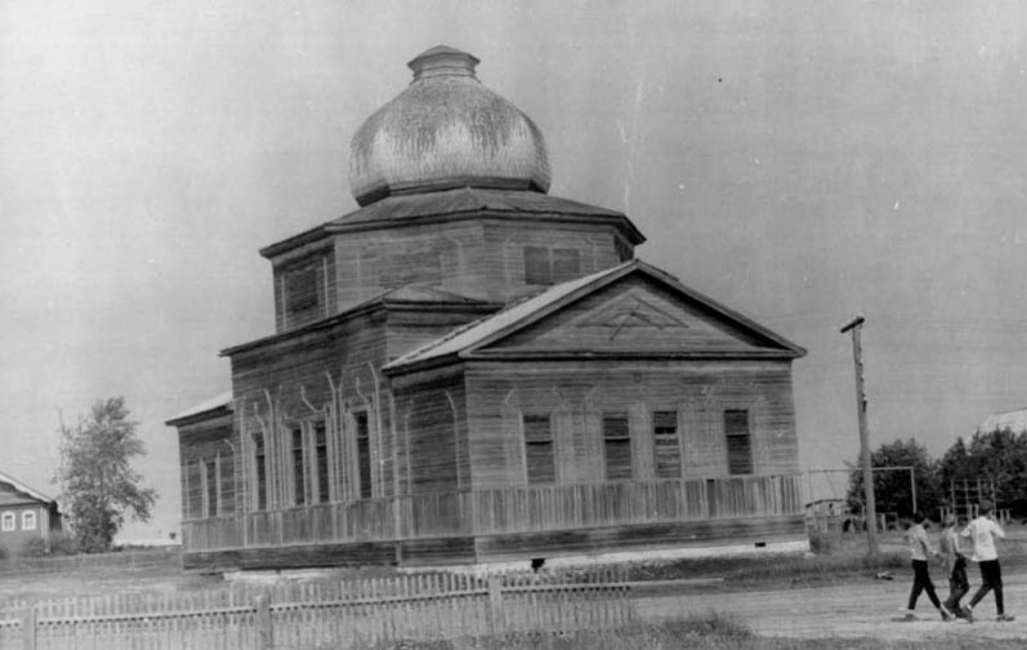
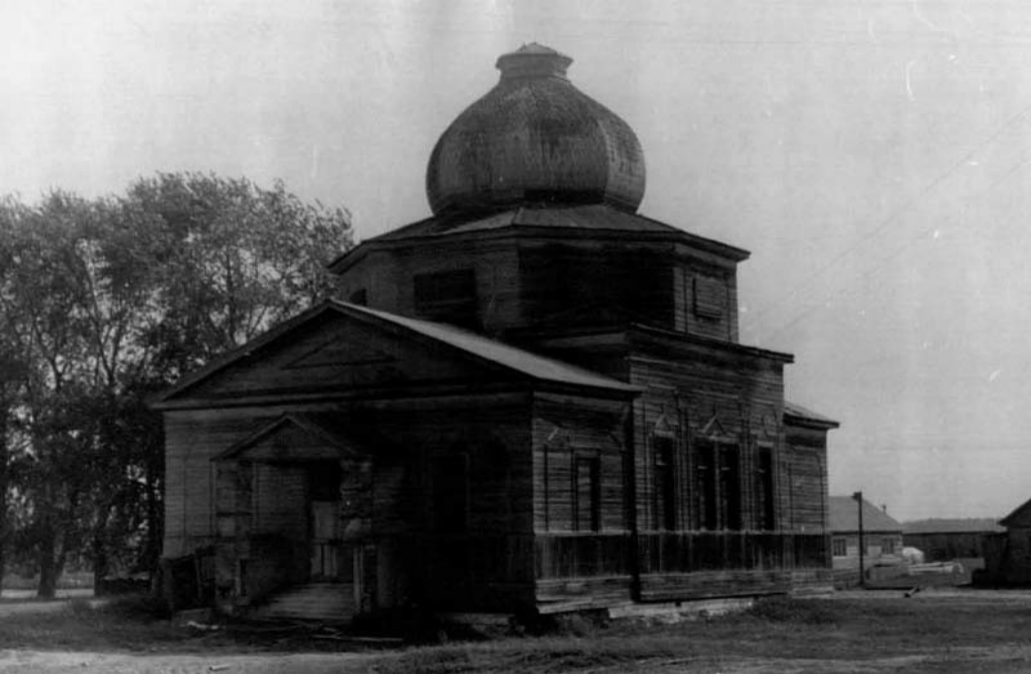
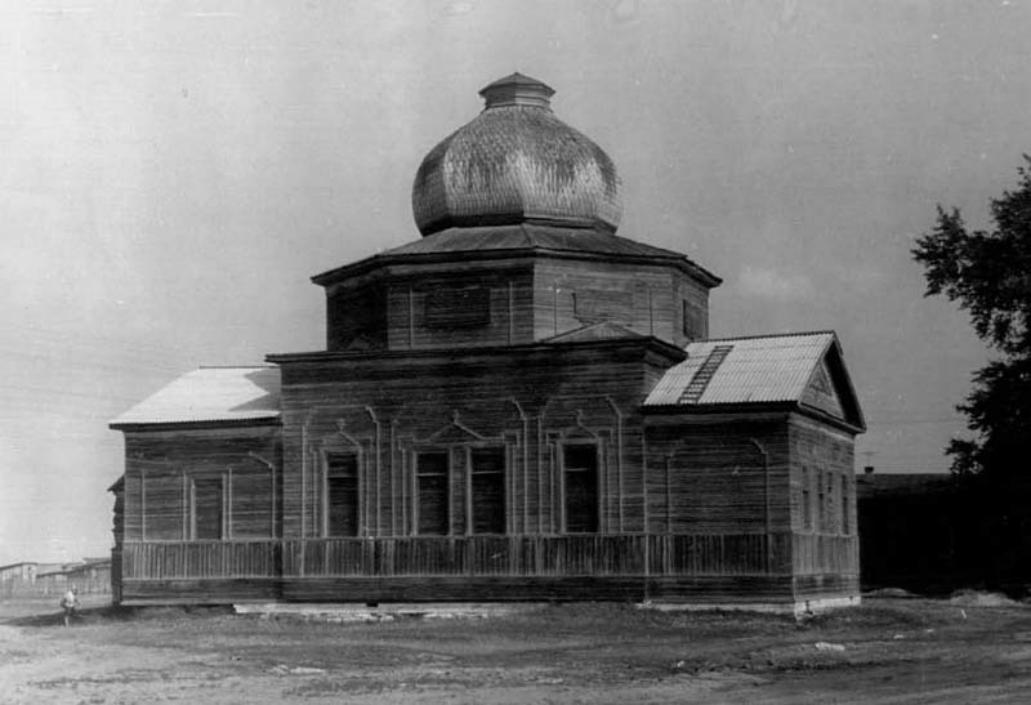
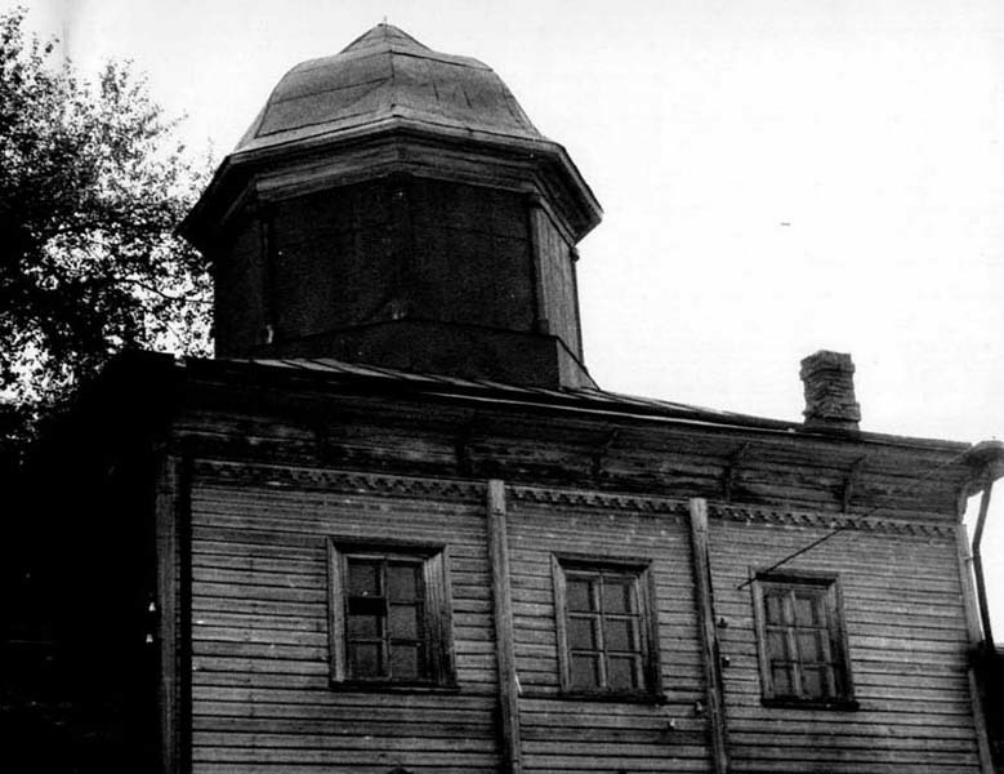
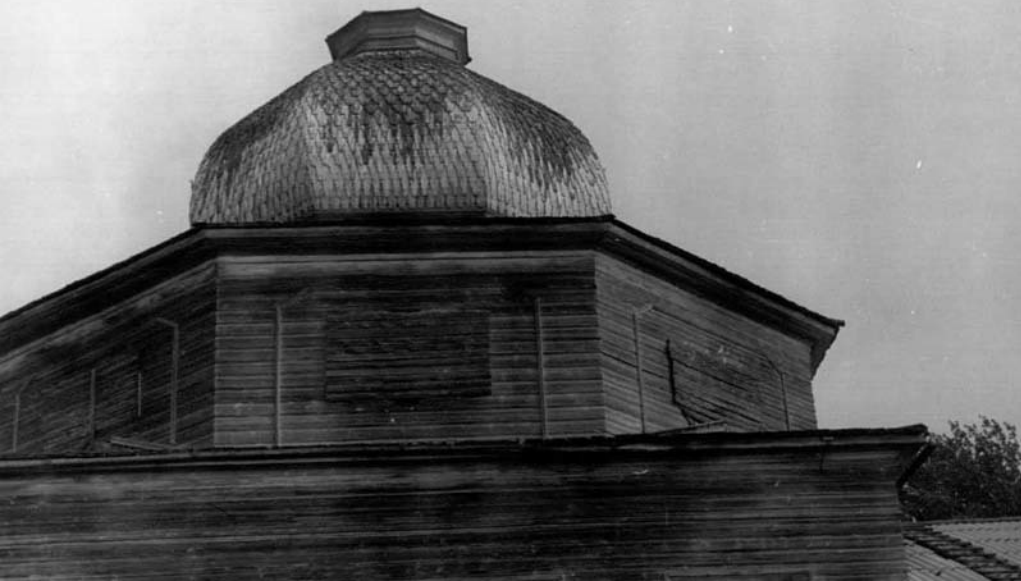
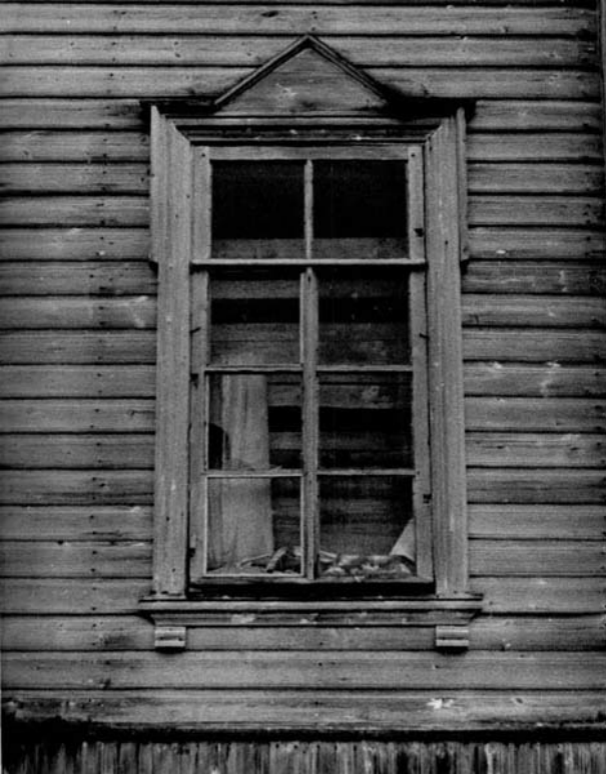
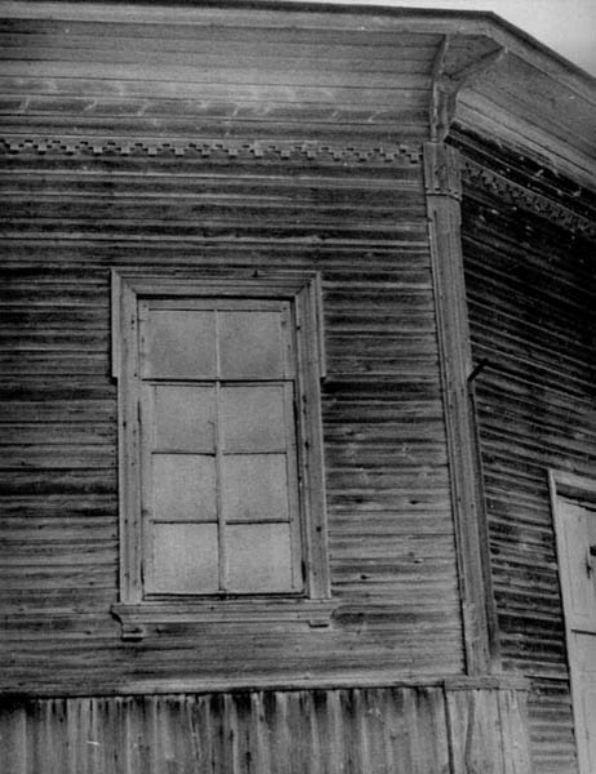
Не сохранились главы, забита часть окон, плохо сохранилось крыльцо притвора.

Деревянное рубленое здание на бетонном фундаменте состоит из квадратного в плане основного объема типа восьмерик на четверике с прирубом прямоугольной апсиды на востоке и прямоугольного притвора с крытым крыльцом на западе.

Нижний восьмерик ^с плоские тесовое покрытие по граням. Храм завершен восьмистранным куполом-луковницей, обитым дерюжкой. Понавешенные объемы апсиды и притвора, почти равные по ширине храму, образуют уравновешенную продольно-осевую композицию. Апсида и притвор покрыты двускатными кровлями с тесовыми фронтонами на восточном и западном фасадах. К притвору прилежит односкатное крыльцо с двускатным покрытием на двух опорах. Обшира фигурных, квадратных в плане, столбов-опор создает впечатляющие массивности.

Нижнюю роль в наружной отделке здания, типичной для эт. пол. XIX в. и носитель плоскостной характер, играет обшира стен профилированными досками: в нижней части — по вертикали, в верхней — по горизонтали. Высокие близко расположенные прямоугольные окна четверика храма, апсиды и притвора прорезаны на одной высоте и обрамлены простыми профилированными (продолжение см. вкладыш).

7а) наличниками. Плоскость стен заполняют фигурные филенки-рамки из набивных реек. Неширокий профилированный карниз отделяет восьмерик от четверика и завершает стены апсиды, притвора и восьмерика. В тимпанах апсиды и притвора помещены треугольные декоративные элементы из набивных реек, повторяющие форму фронтона. Все грани восьмерика прорезаны горизонтально расположенными световыми проемами, обрамленными филенками со срезанными углами.

Внутри апсиды разделена на три помещения. В храме: на стенах декоративные пилястры, потолок обтянут холстом и окрашен масляной краской. Внутреннее убранство не сохранилось.

Основные габариты: 22 x 12,7 м
