ПАСПОРТ

I. НАИМЕНОВАНИЕ ПАМЯТНИКА **ХИЛОЙ ДОМ**

IV. АДРЕС (местонахождение) ПАМЯТНИКА **ТАССР, г. Казань**

ул. Карла Маркса, 39

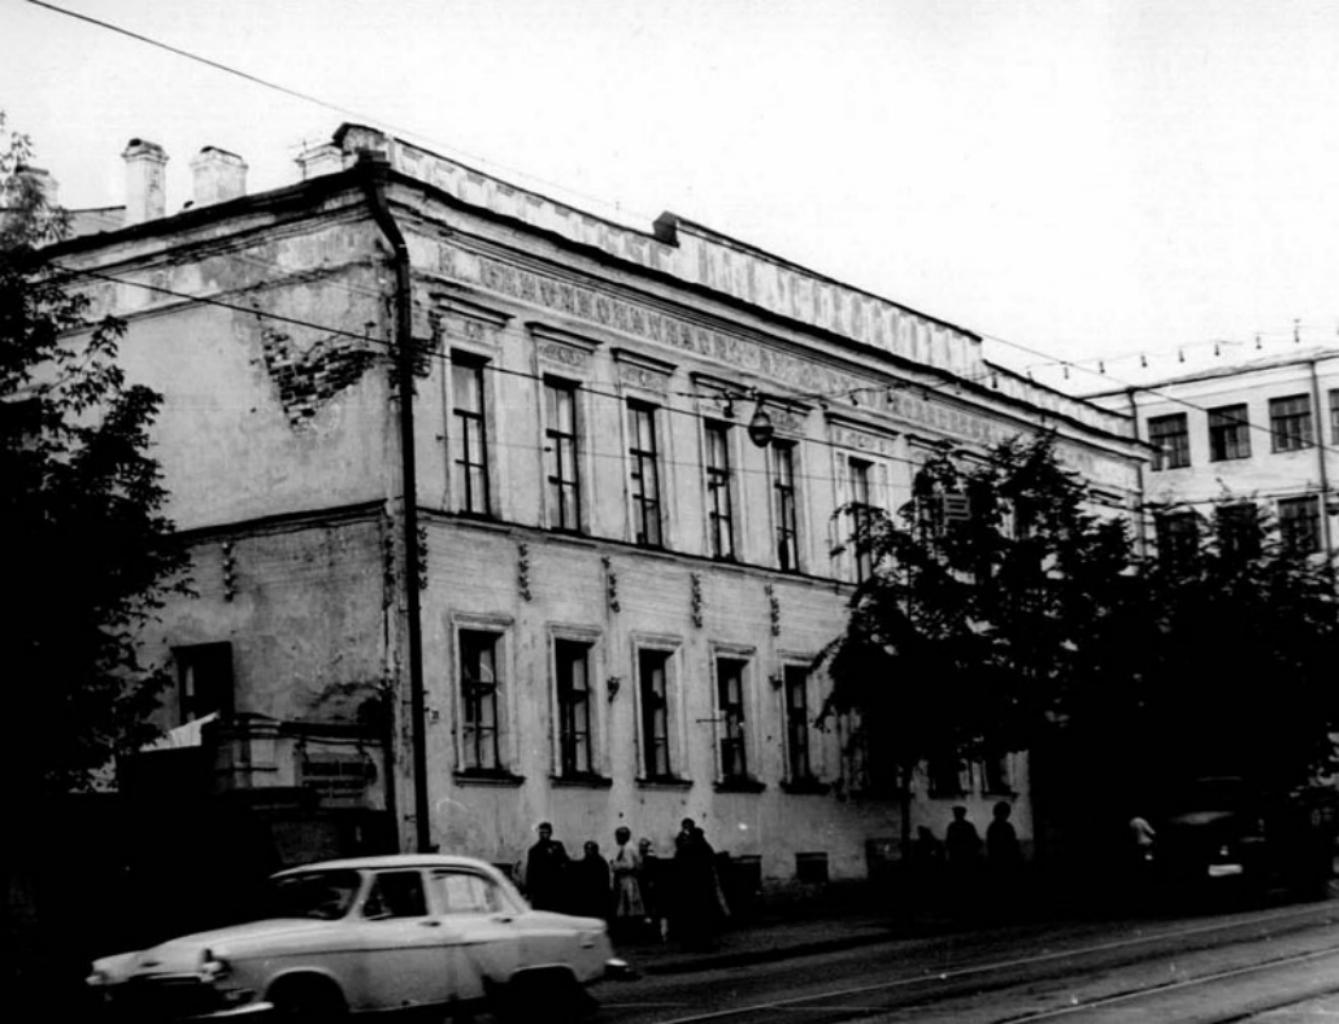
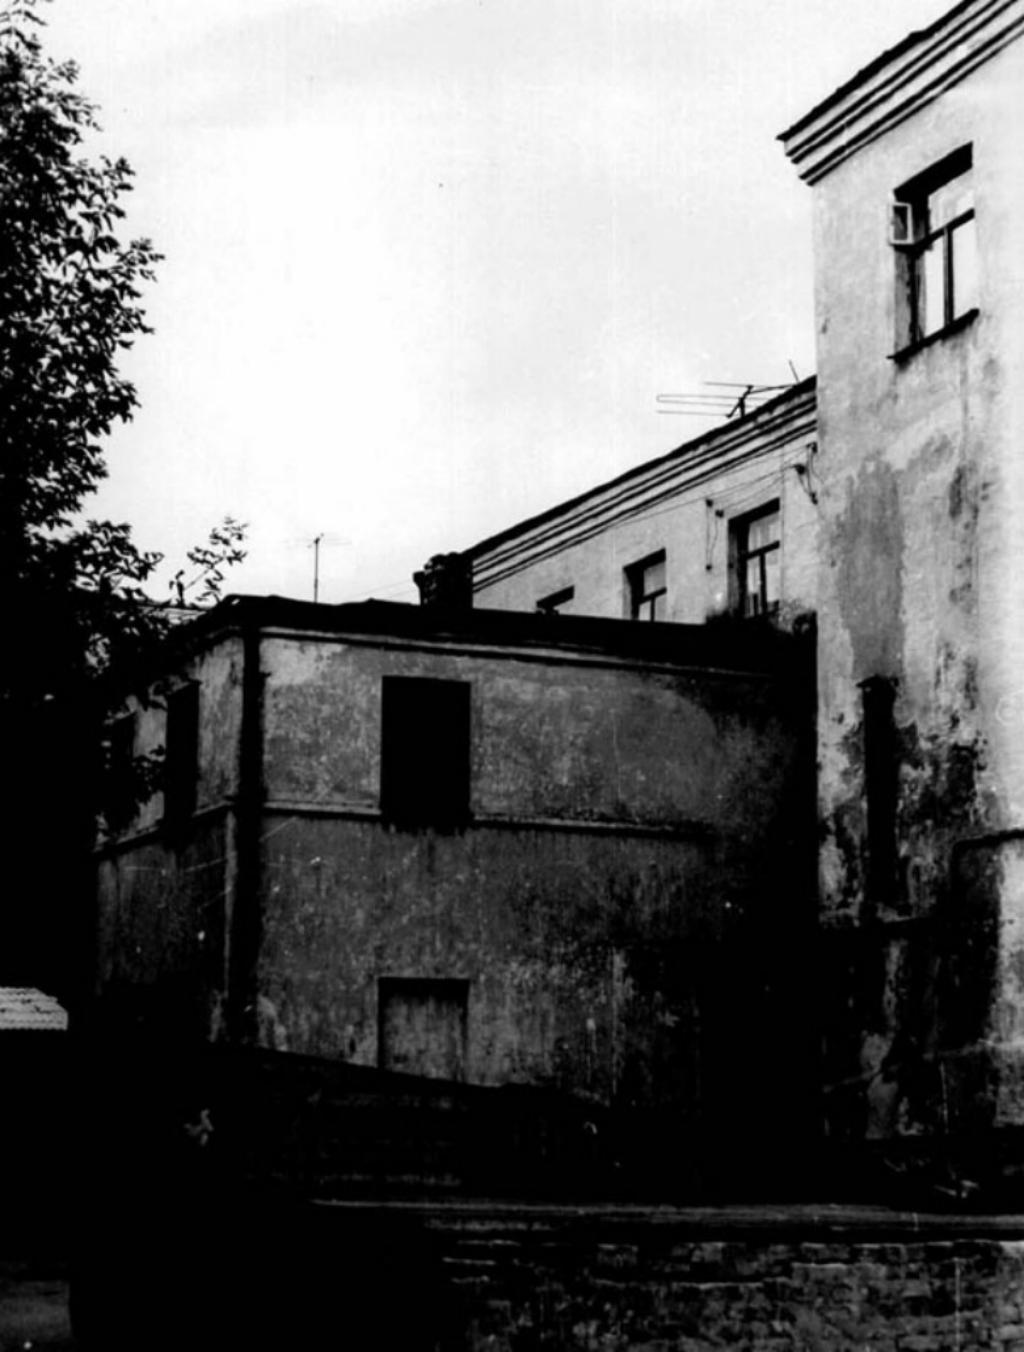
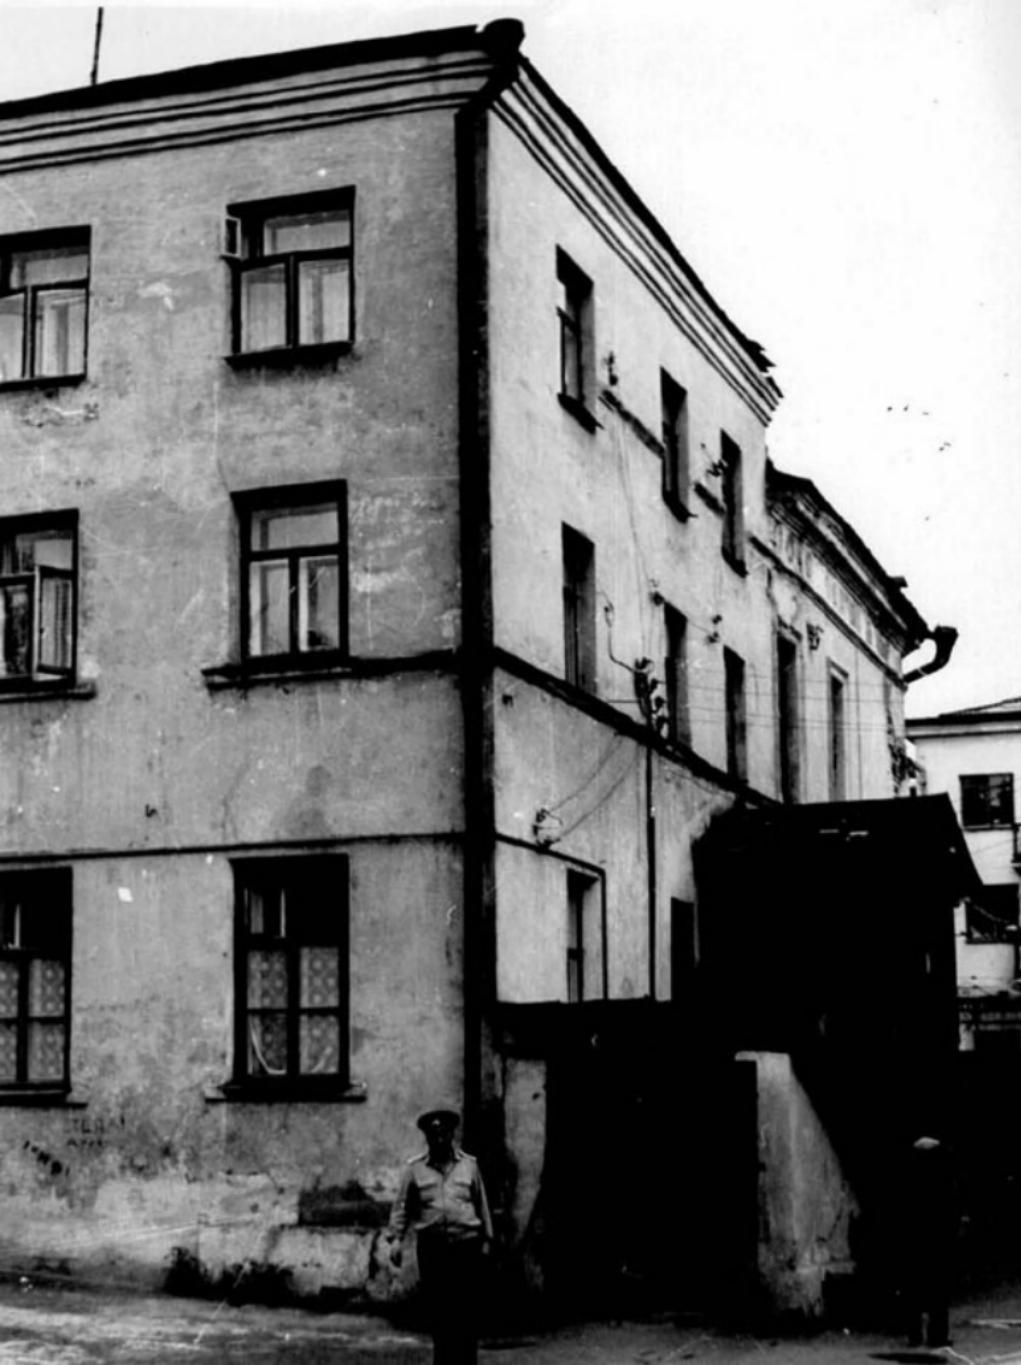
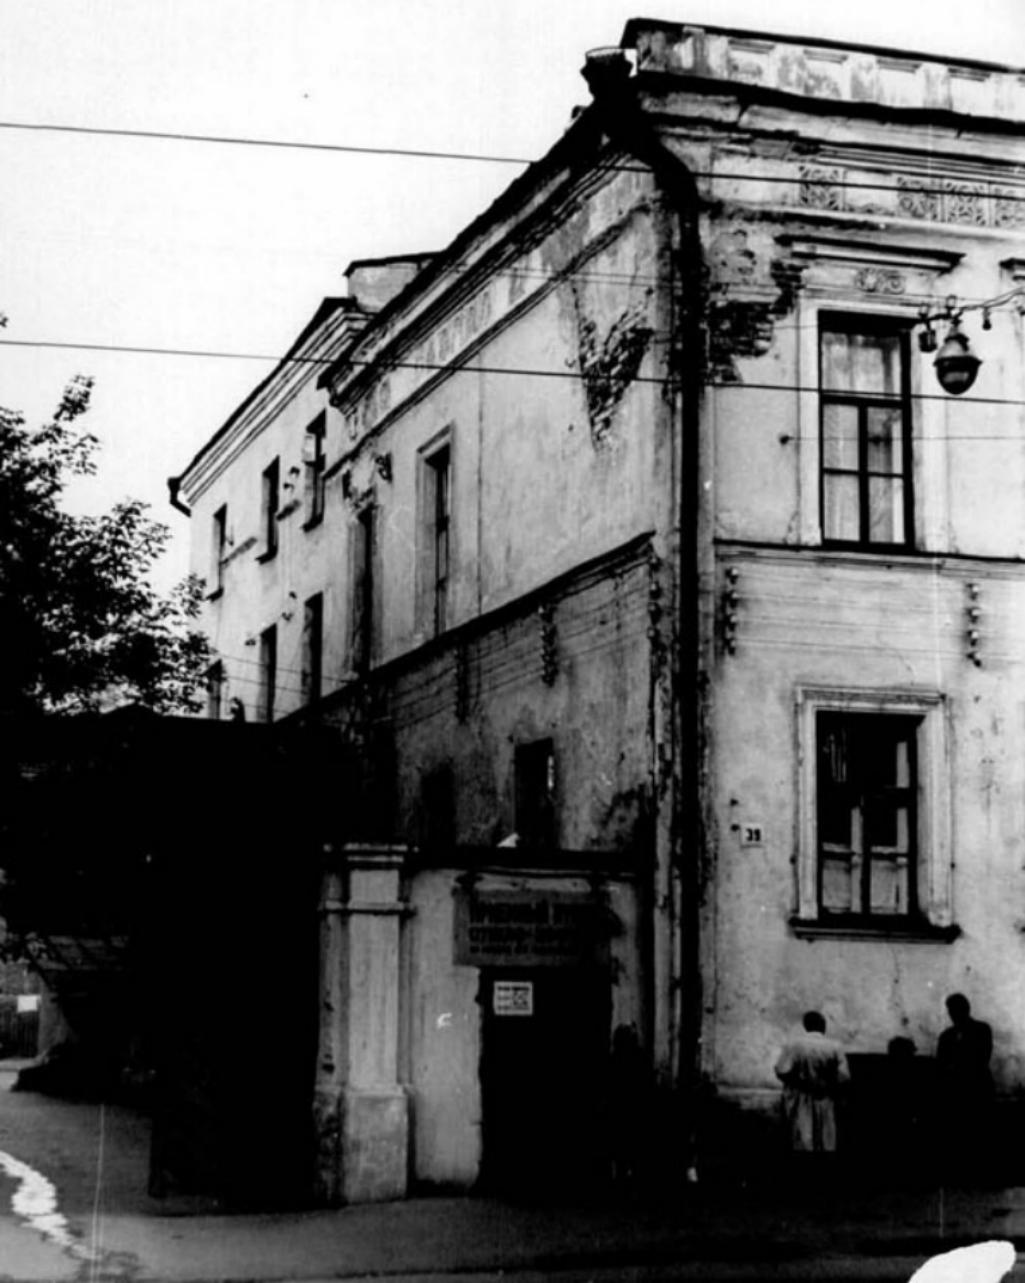
щайся в средней части), расчлененный прямоугольными филенками. На дворовом фасаде оконные проемы не имеют наличников.

В интерьерах сохранились потолочные простые профилированные карнизы.

Здание построено из кирпича размером 7 х 12,5 х 25,5 см. Стены оштукатурены снаружи и внутри. Кровля железная.

Основные габариты здания (в плане): 17,8 х 28,5 м.

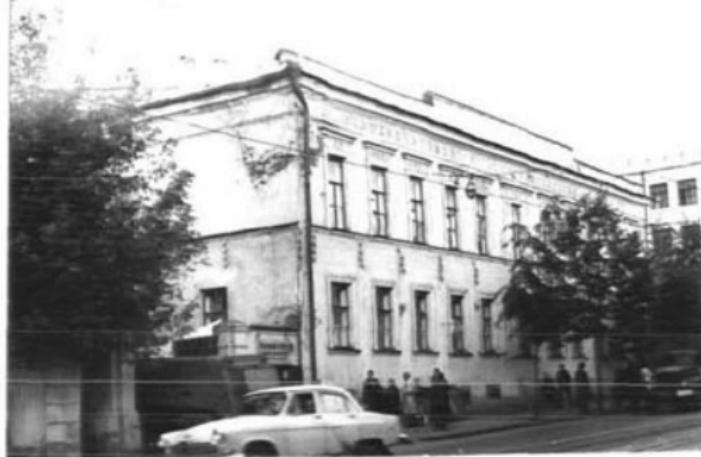
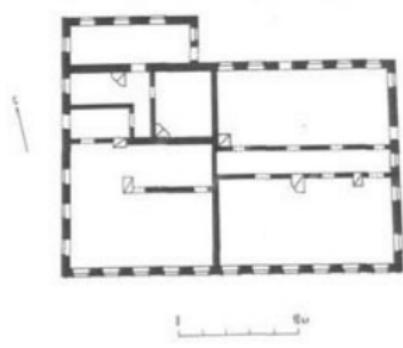
Фото или схематический план

Двухэтажное кирпичное здание расположено в пределах центральной части города. Первоначальная часть здания — прямоугольная в плане.

На фасадах завершающий антаблемент украшен лепным орнаментом (восточным по характеру) во фризе. На лицевом южном фасаде окна 1-го и 2-го этажа имеют профилированные наличники. Оконные проемы 2-го этажа на этом фасаде завершены сандриками, ниже которых (над окнами) помещены лепные ук-
рашения. Над стеной лицевого фасада возвышается парапет кровли.

Основные габариты здания в плане:
 $17,8 \times 28,5$ м.
