## ПАСПОРТ

*Решение №/н*I. НАИМЕНОВАНИЕ ПАМЯТНИКА Церковь ХристорождественскаяII. ТИПОЛОГИЧЕСКАЯ  
ПРИНАДЛЕЖНОСТЬ

### УЧЕТНАЯ КАРТОЧКА

Церковь Христорождественская

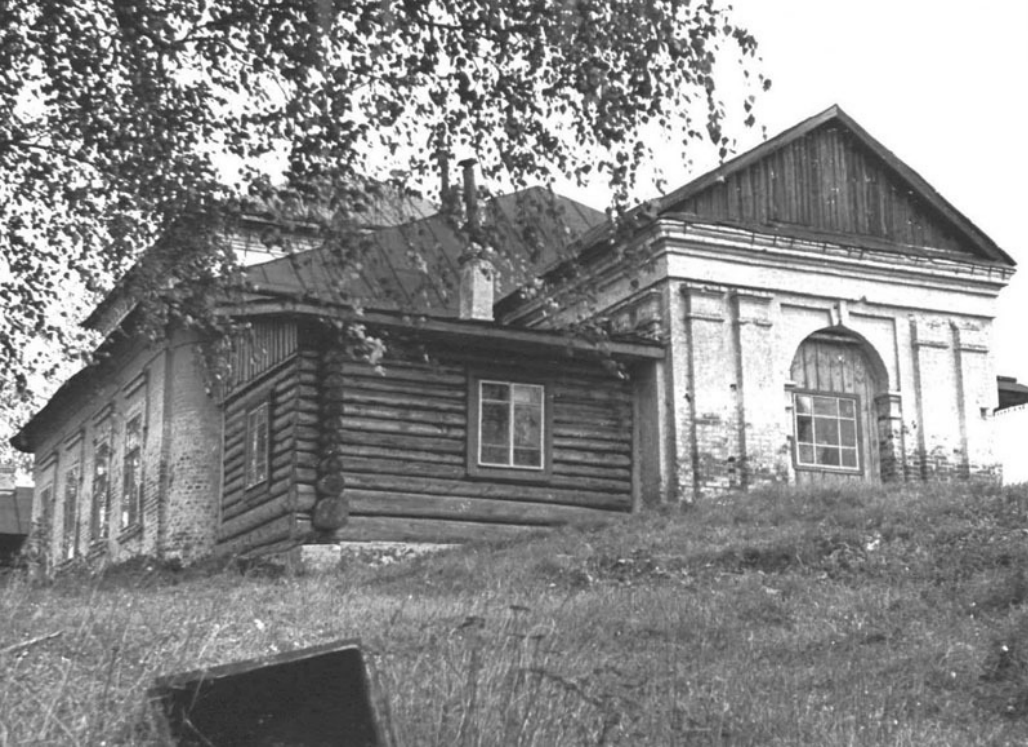
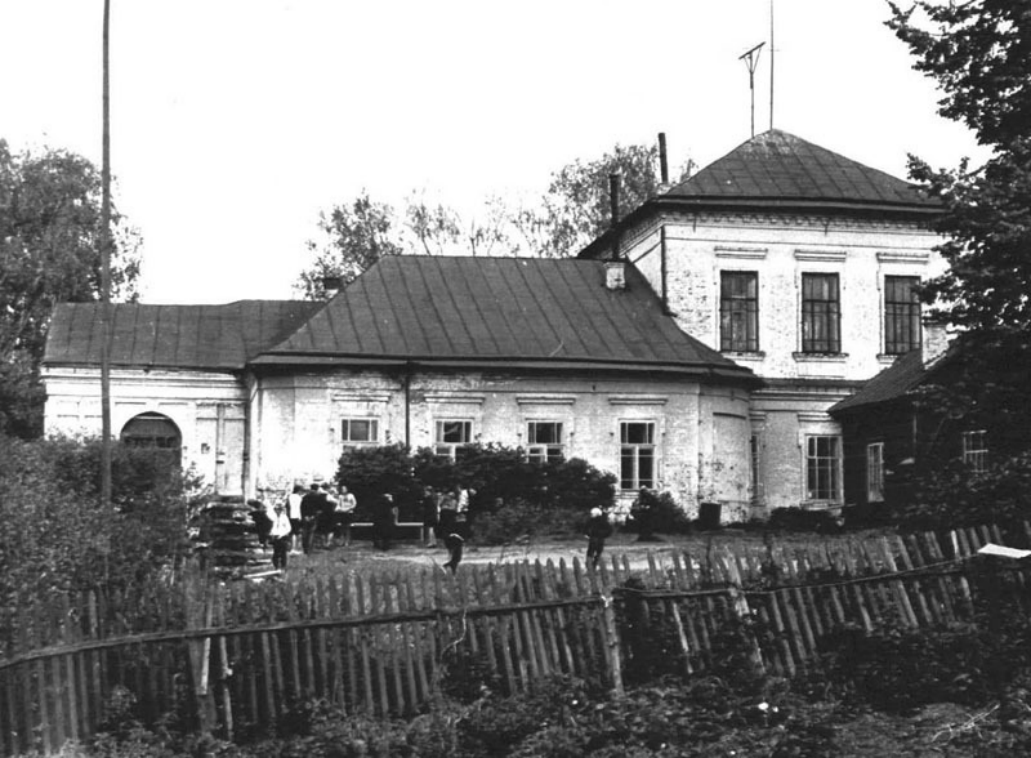
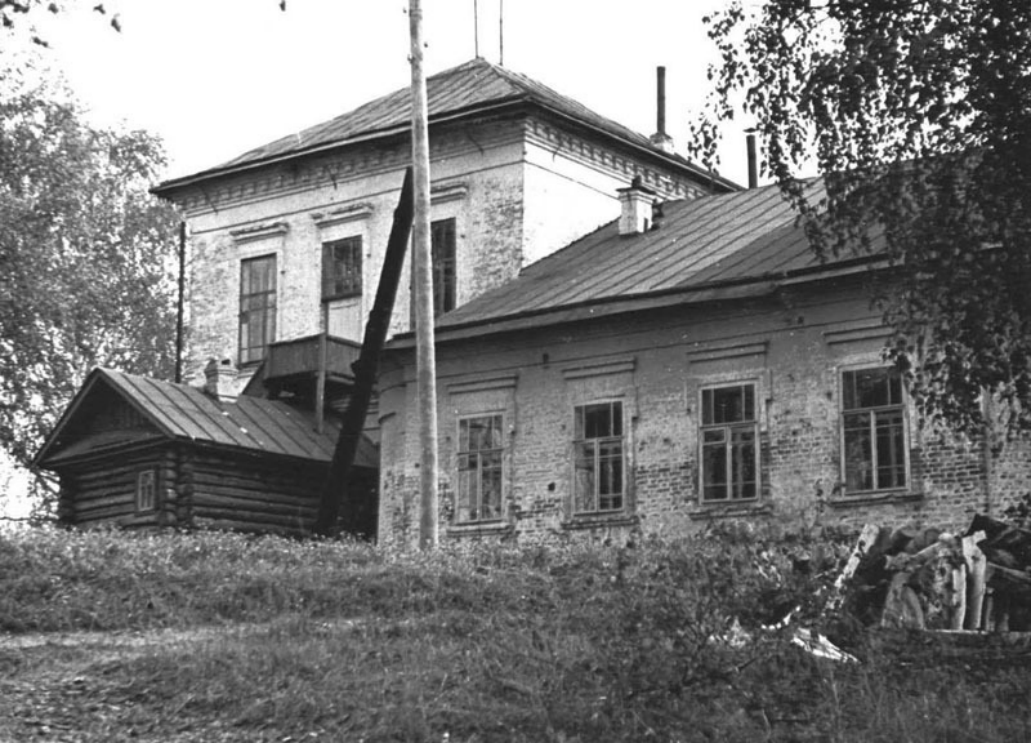
Постройка располагается в центре села в некотором отдалении от жилых построек. Основной объем — двухсветный куб. К нему с востока примыкает куб, апсиды, с запада широкая трапезная и четверик основания колокольни. С севера и юга к постройке примыкают бревенчатые помещения классов и служб школы.

Основной объем перекрыт четырехскатным сомкнутым сводом. Трапезная — двухстолпная палата, перекрытая системой цилиндрических сводов с распалубками, апсида — полу сомкнутым сводом. Внешнее оформление постройки простое. Наличники плоские "с ушами". Карниз простых изломов, на основном объеме — с городками. Углы четверика колокольни обработаны спаренными пилястрами, арка входа закомовым камнем.

Здание выполнено из кирпича 27x12,5x7 см. Опукатурено внутри и непобелено, а лишь побелено снаружи.

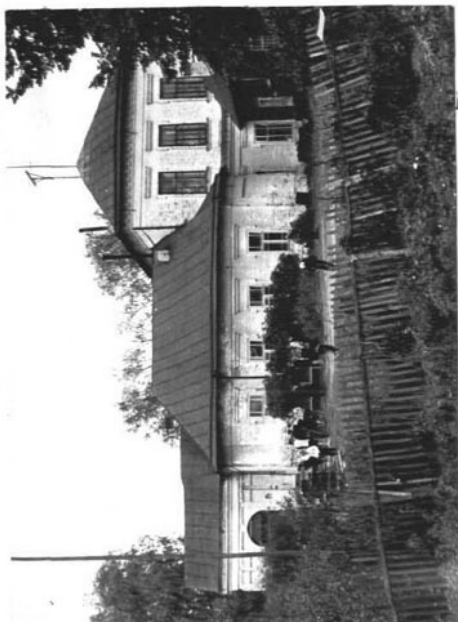
Краткое описание

Церковь в центре села, в некотором отдалении от жилых построек.

Основной объем — двухсветный куб. к нему с востока примыкает куб апсиды с запада широкая трапезная и четверик основания колокольни. к постройке примыкают бревенчатые помещения. Основной объем перекрыт четырехлотковым сомкнутым сводом.

Трапезная — двухстолпная палата, свод цилиндрический с распалубками, апсида — полусомкнутым сводом.

Наличники с "ушами", карниз простых изломов, на основном объеме с городками. Углы четверика колокольни обработаны спаренными пилястрами, арка входа — замковым камнем.

Здание из кирпича, внутри оштукатурено, непобелено только снаружи.
