ПАСПОРТ

Монастырь Спасо-Преображенский. Корпус братский.

УЧЕТНАЯ КАРТОЧКА

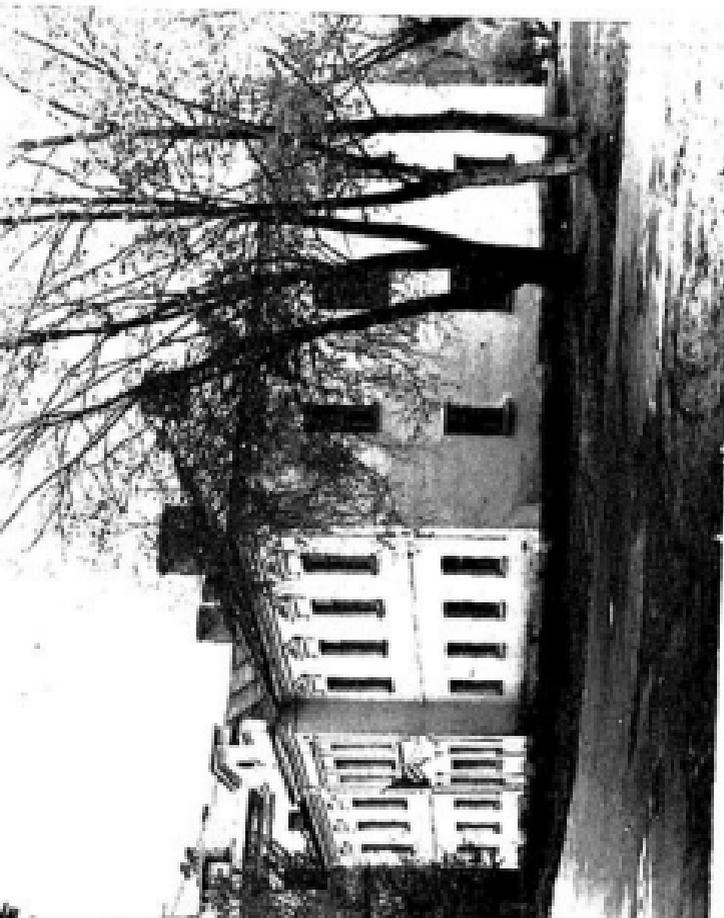
Фото или схематический план

Корпус расположен в нескольких метрах к юго-западу от Спасо-Преображенского собора.

Памятник представляет собой средних размеров 2-этажное, прямоугольное в плане здание. Почти весь декор сосредоточен на лицевом (восточном) фасаде. Его средняя часть выделена ризалитом и аттиком. Углы фасада и ризалита закреплены филленчатыми лопатками, этажи разделены тягой. Окна с лучковой перемычкой. Верхние окна лицевого фасада отмечены треугольными сандриками. Нижние окна ризалита (боковые — более узкие) фланкированы пилястрами и перекрыты фронтоном, верхние — вертикальными полочками. Фасады завершены 5-обломным карнизом. Планировка — квартирного типа, симметричная. Вход — со двора. Покрытия — плоские.
