ПАСПОРТ

I. НАИМЕНОВАНИЕ ПАМЯТНИКА Парк Национальный, природный Водлозерский
Часовня

ВКЛАДЫШ I

Часовня

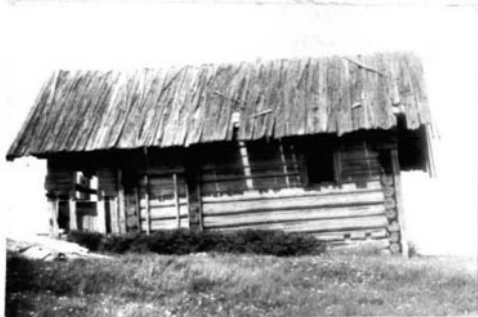
Фото или схематический план

Часовня деревянная, имеет прямоугольный

в плане объем, состоящий из помещений мо-
 лельни, притвора и галереи на столбах,
 объединенных общей двухскатной самцово-
 слеговой крышей с двухслойным тесовым
 покрытием "в разбежку" по берестяному
 ковру.

Сруб молельни и притвора сложен из
 круглого леса "в обло". Основание галереи
 рубленое, из бревен, приставлено к основ-
 ному срубу, а верхняя обвязка по столбам
 срашена с выпусками верхних венцов север-
 ной и южной стен.

Единственный резной столб от первона-
 чально-открытой галереи повернут и испол-
 зован как элемент каркаса. Фронтоны часов-
 ни рублены из бревен, обшиты и побелены.
 Свесы кровли подшиты пластиком, окрашены
 красной охрой.

На боковые фасады выходят по одному с-
 ну молельного помещения, а на южный — еще
 одно окно в обшивке галереи. Восточный фасад глухой.
 Полы и потолки во всех помещениях разобраны, т.к.
 здание использовалось под конюшню. Потолок в мо-
 лельне и сенях был выполнен из досок "в разбежку"
 по балкам. Притвор не имеет естественного освеще-
 ния, южное окно молельни — трехкосищатое, с заплечи-
 ками, северное — без заплечиков. Размеры плана в
 осях: 7,6х4,1 м.
