ПАСПОРТ

Монастырь Спасо-Преображенский.
Главная кузница

УЧЕТНАЯ КАРТОЧКА
Спасо-Преображенский монастырь. Главная кузница

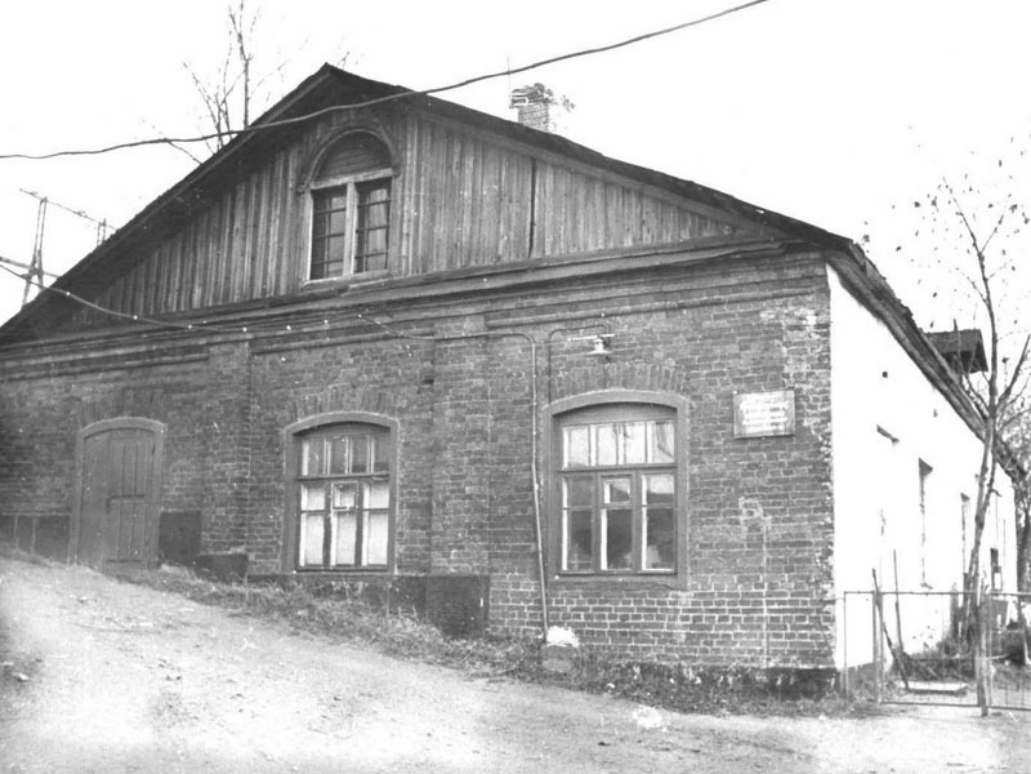
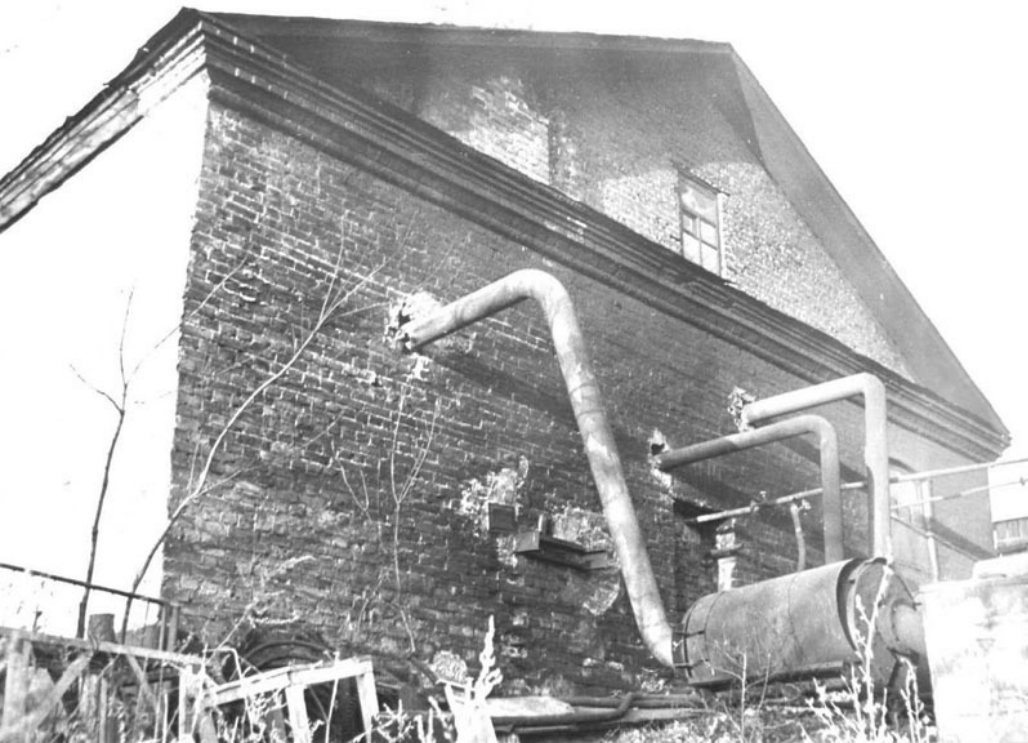
Представляет собой прямоугольный в плане одноэтажный объем под двускатной кровлей. Цоколь здания сложен уступами в соответствии с рельефом и выполнен из чистотесаных блоков серого гранита. Стены сложены из кирпича монастырского производства, кладка выполнена под расшивку, западный фасад оштукатурен и побелен. Стены здания венчает карниз, выполненный нависающими рядами кладки, нижний ряд кладки карниза отесан на валик. Северный фасад расчленен пилястрами, расположенными между проемами. Фронтон северного фасада зашит сирогаными досками, в его — спаренный оконный проем с прямолинейным верхом, над ним декоративная деревянная арочка с резным завершением на концах.

На восточном скате кровли в его южной части устроены двусторчатые ворота, ведущие на чердак. К ним первоначально вел бревенчатый взвоз, в настоящее время здесь устроена деревянная лестница-трап с односторонним ограждением. Над воротами — двускатная кровля на деревянных столбах с резным верхом, резьбой украшены и концы стропильных ног.

Фронтон южного фасада сложен из кирпича, в центре его — оконный проем с прямолинейным верхом. Два проема — оконный и дверной — на южном фасаде заложены.

Все оконные и дверные проемы основного объема здания имеют лучковое завершение, откосы оштукатурены и побелены. Кровля покрыта кровельным железом и окрашена в зеленый цвет. Над кровлей поднимается высокая дымовая труба с металлическим резным флюгером.

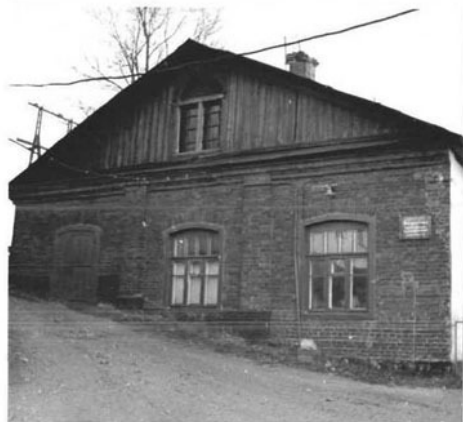
Фото или схематический план

Здание главной кузницы расположено в хозяйственной зоне монастырской застройки. Представляет собой прямоугольный в плане одноэтажный объем на цоколе из гранитных блоков, со стенами из кирпича сложенного под расшивку. Северный фронтон зашит строганными досками, в центре — спаренный оконный проем, над ним декоративная деревянная арочка. На восточном скате кровли устроены ворота под двускатные кровли на резных столбах со стропильными ногами и стойкой украшенными на концах резьбой. Карниз в здании выложен нависающими рядами кирпича. Оконные проемы имеют лучковые завершения. Откосы оштукатурены и побелены. Над кровлей — высокая труба. Кровля окрыта железом. Западный фасад оштукатурен и побелен. Пример здания промышленного типа. Основные габариты: 21,30 x 11,50 м.
