П А С П О Р Т

I. НАИМЕНОВАНИЕ ПАМЯТНИКА Башня жидаяII. ТИПОЛОГИЧЕСКАЯ
ПРИНАДЛЕЖНОСТЬ

IV. АДРЕС (местонахождение) ПАМЯТНИКА ИИ АССР, Ачхой-Мартановский р-н с. Аики, ком-
 плекс I. Из г. Грозный до с. Н. Аикун, далее по горной дороге до с. Ялхарой /45км/
 и по тропе вдоль реки /ок. 3 км/ до с. Аики, КОМПЛЕКС I
(АССР, край, область, район, автономная обл.)
национальный округ; населенный пункт; пути подъезда)

ЧИ АССР, Ачхой-Мартановский р-н, с. Акки, комплекс I, башня жилая.
Вкладыш № I - продолжение п. УП а

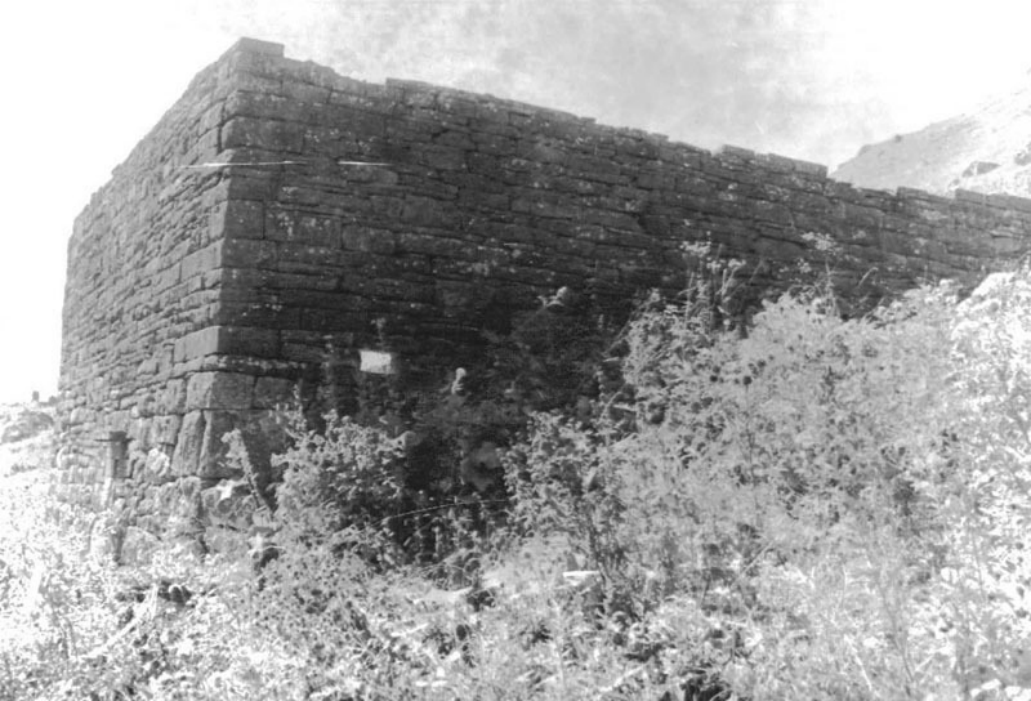
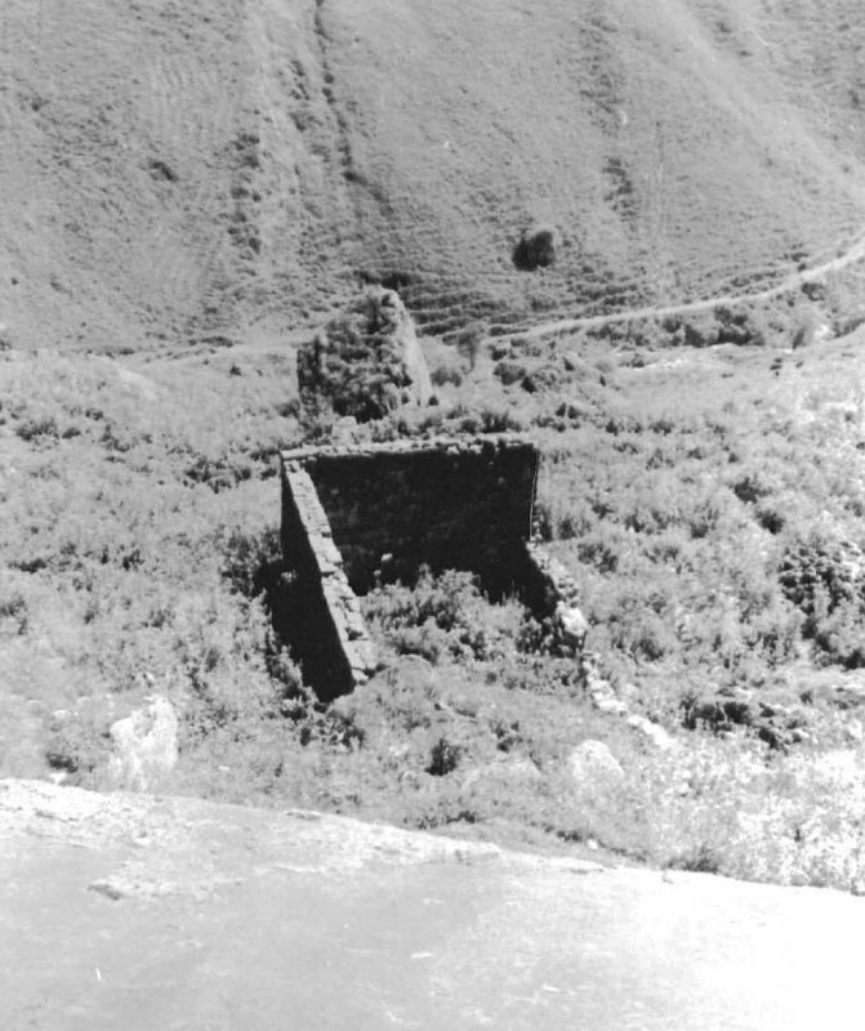
Интерьер. В основании кладки крупные каменные блоки. Угловые камни отсутствуют. Пазов для балок перекрытий нет. Следов штукатурки не видно. На северной и южной стенах видны парапеты для балок перекрытия второго яруса.

- наличие "двора" около башни, башня представляет развитый жилой комплекс;
- четвертой стеной башни служит скала;
- проем на восточной стене не имеет четверти; снаружи над проемом сделан козырек; в боковой стенке имеется один паз для задвижки /конструкция двери не выяснена/;
- стены башни прямые, не имеющие уклона кверху.

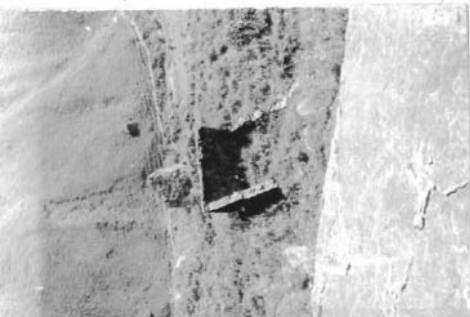
Фото или схематический план

Башня кирпичная расположена в средней части селения, на север-восточной окраине комплекса жилых башен. Стоит у скалы, по сторонам света ориентирована стенами. Башня двухъярусная, укло наверху нет. Кладка из мелких камней, в углах крупные блоки для перевязки стен. Западной стеной служит скала. Башня прямоугольная в плане. Вход на южном фасаде. В интерьере угловые камни отсутствуют. Пазов для балок перекрытий нет. Следов штукатурки нет. На северной и южной стенах видны парапеты для балок перекрытия второго яруса. Башня имеет ряд особенностей.
