ПАСПОРТ

I. НАИМЕНОВАНИЕ ПАМЯТНИКА Богдельня Сретенского монастыря.II. ТИПОЛОГИЧЕСКАЯ
ПРИНАДЛЕЖНОСТЬ

Владимирская обл., г. Гороховец. Авто-
страда "Москва-Горький".СССР, код объекта, дата введения в кат.Соборная ул., д. 5V. ХАРАКТЕР
СОВРЕМЕННОГО
ИСПОЛЬЗОВАНИЯ

УЧЕТНАЯ КАРТОЧКА
Богодельня Сретенского монастыря.

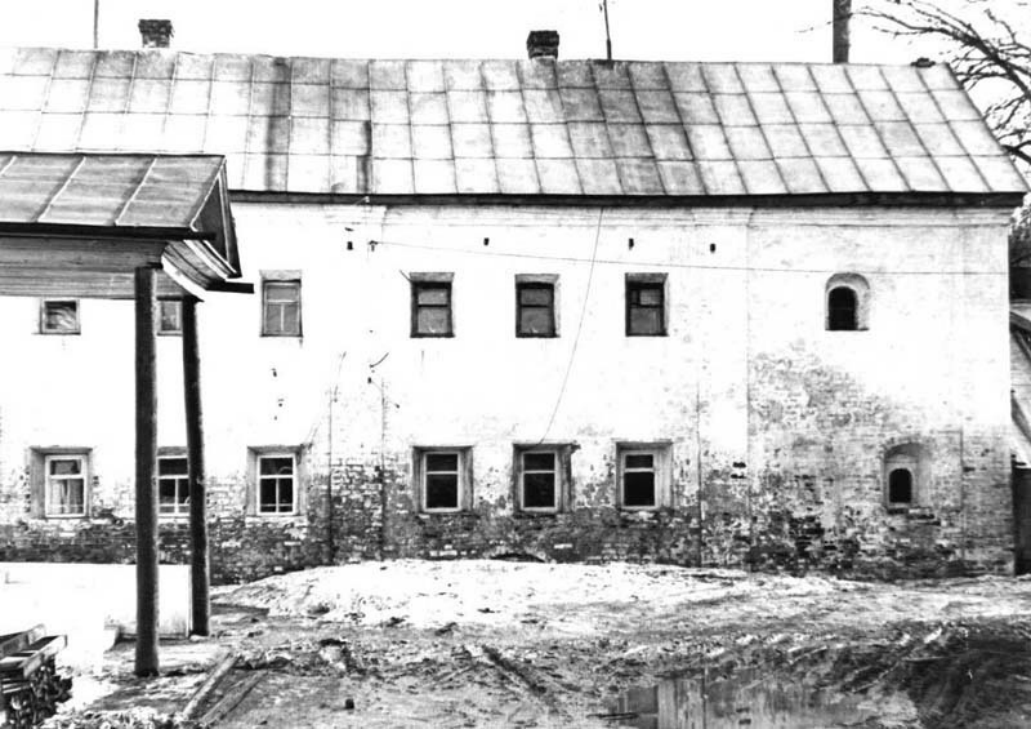
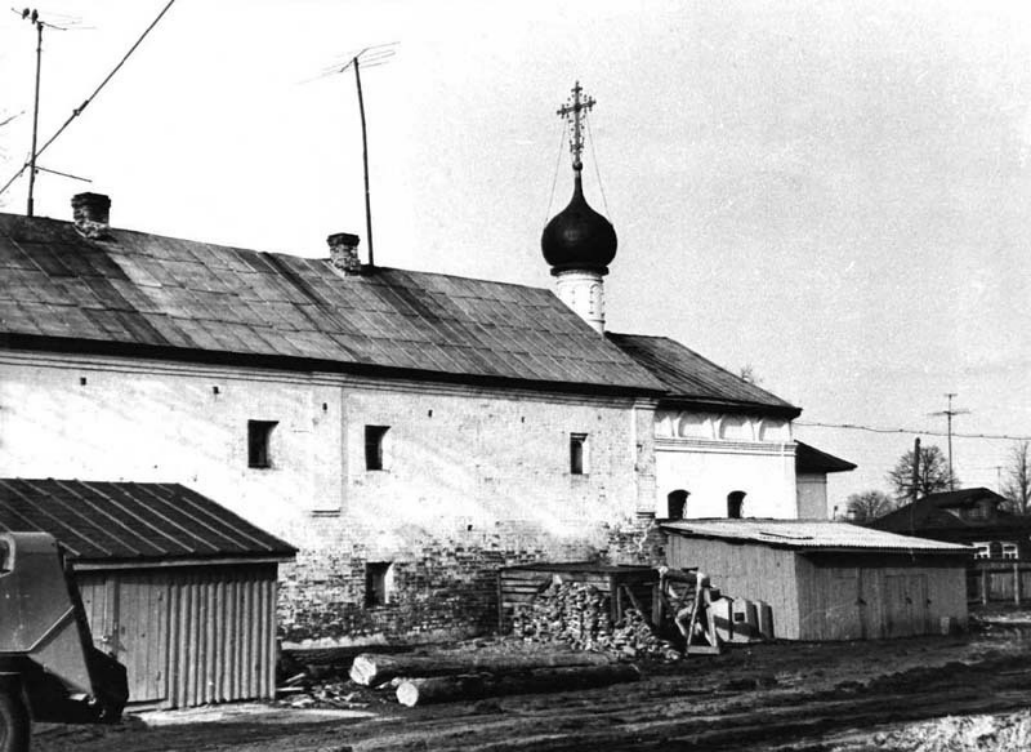
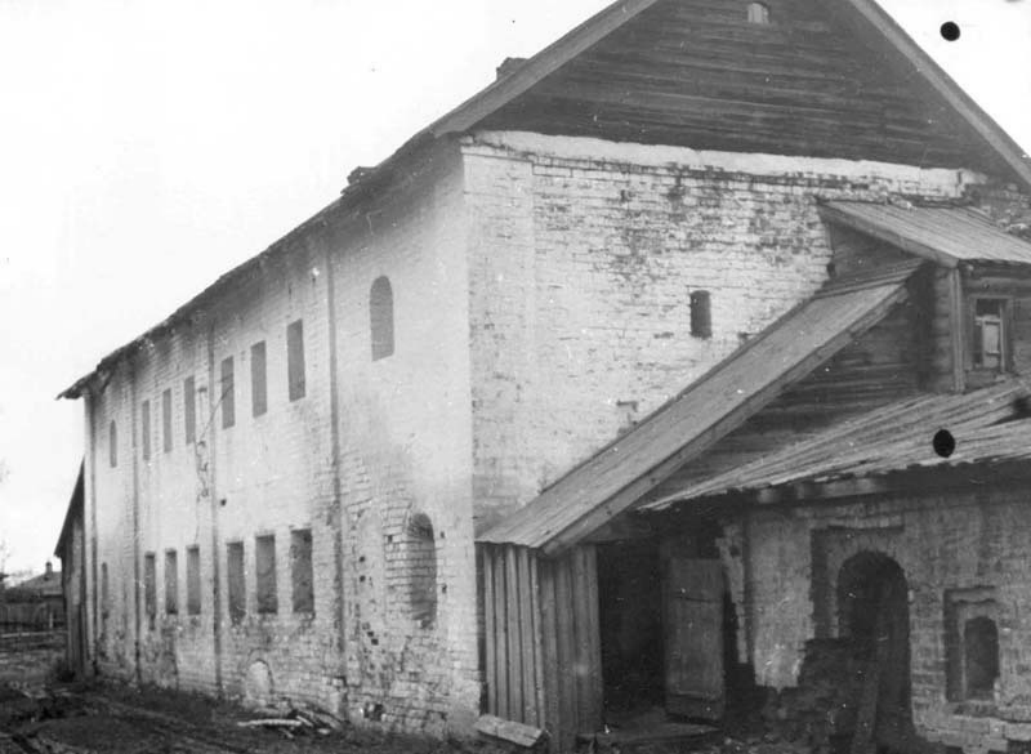
Здание богадельни представляет собой двухэтажный кирпичный корпус, покрытый на два ската, в плане упрощенно-прямоугольный с асимметричным расположением комнат. Планировка помещений идентична на обоих этажах: состоит из четырех прямоугольных комнат, крайние из которых уже средних. Перекрытия помещения второго этажа сводчатые /с омынутые с распулбками над входами и окнами/. Входы устроены с торцовых фасадов. Большинство окон прямоугольной формы, растесанные позже. Первоначальные небольшие лучковые окна, заглубленные в широкие лучковые ниши, сохранились в крайних частях северного /главного/ фасада. Они освещают боковые узкие комнаты и расположены асимметрично относительно вертикальной оси.

Восточный главный фасад имеет более строгий облик. Обобщенная цельная гладь его стены прорезана редкими маленькими прямоугольными окнами, заглубленными в ниши такого же размера и формы /четыре окна вверху и одно внизу/. Одно из окон имеет проем лучковой формы.

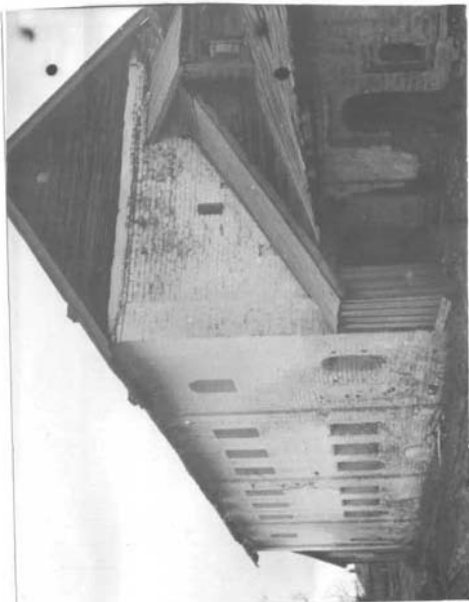
Фото или схематический план

Богадельня поставлена в южной части монастырской территории в нескольких метрах юнее Сретенского собора и церкви Сергия Радонежского. Представляет собой двухэтажный кирпичный корпус, покрытый на два ската, в плане прямоугольный, с анфиладным расположением комнат. Планировка помещений идентична на обоих этажах: четыре прямоугольных комнаты, крайние из которых уже средних. Перекрытия помещений второго этажа сводчатые /с сомкнутые с распалубками над входами и окнами/. Входы устроены с торцовых фасадов. Большинство окон прямоугольной формы, растесаны позже. Первоначальные лучковые окна, заглубленные в широкие лучковые ниши, и небольшие прямоугольные сохранились в боковых узких комнатах северного фасада и на южном фасаде. Декор фасадов скуп. Капитальные стены отмечают лопатки, ими же закреплены углы. Типичное для монастырских построек XVIII в. жилое здание с характерными для них чертами: простым прямоугольным планом и сводчатыми малоосвещенными помещениями.
