ПАСПОРТ

Ивановск. обл., г. Вичуга, Пермомайский поселок, д/р?., культуры.

Дом для служащих/4-х квартирный/

III. ДАТИРОВКА ПАМЯТНИКА 1912г.

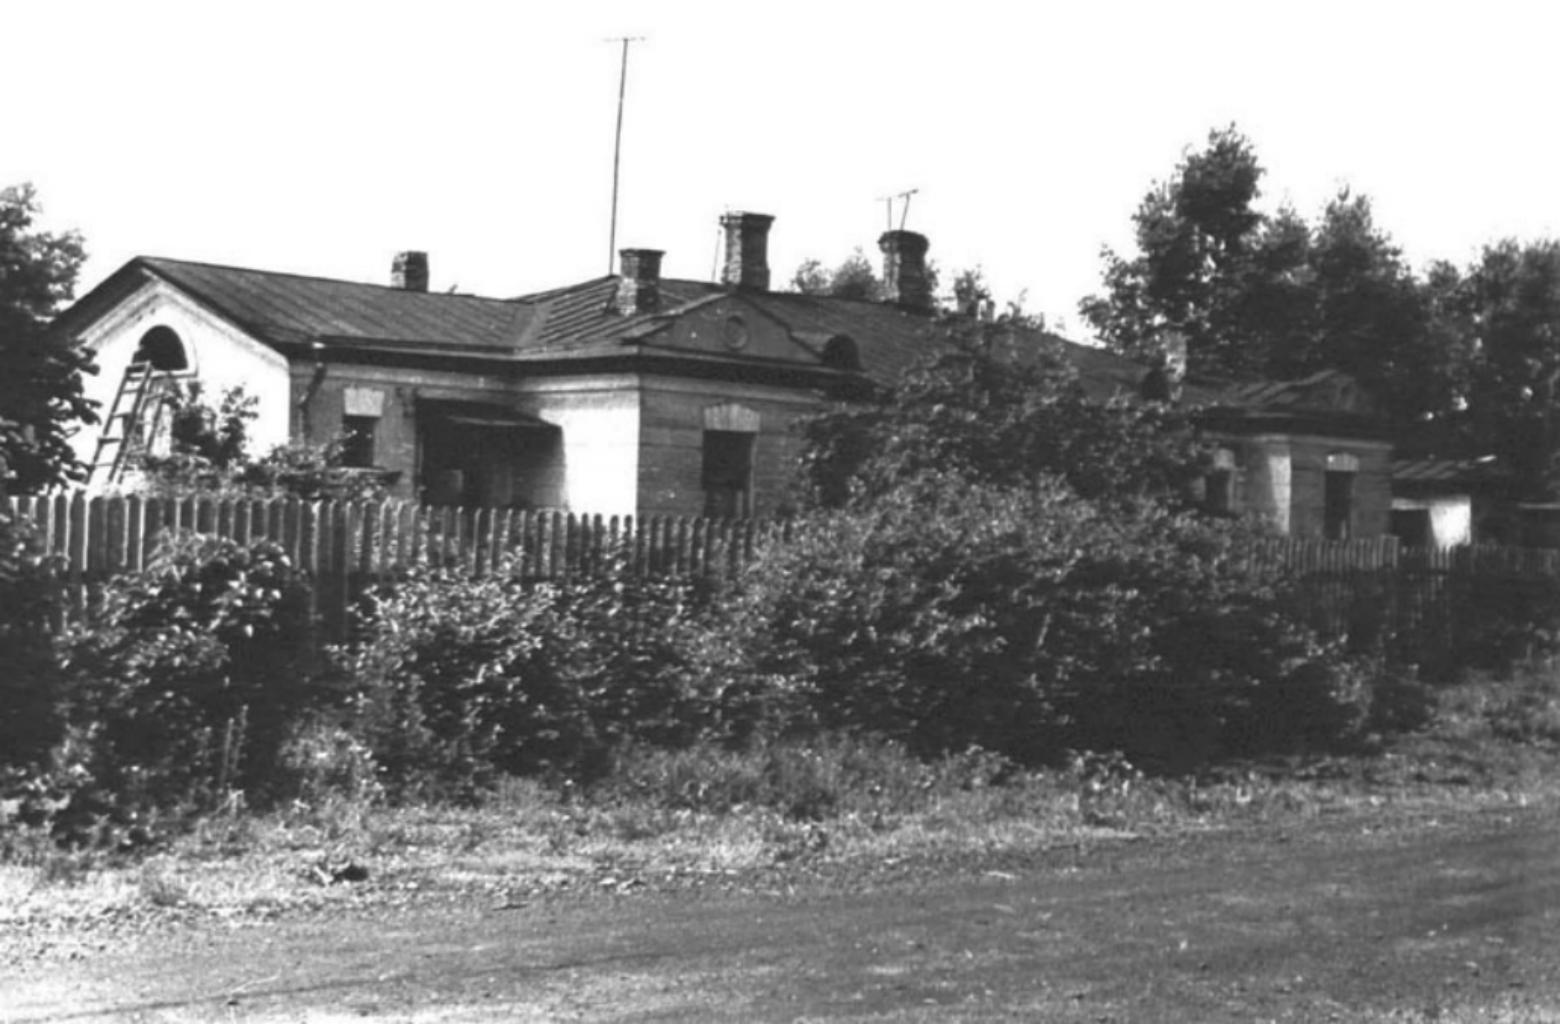
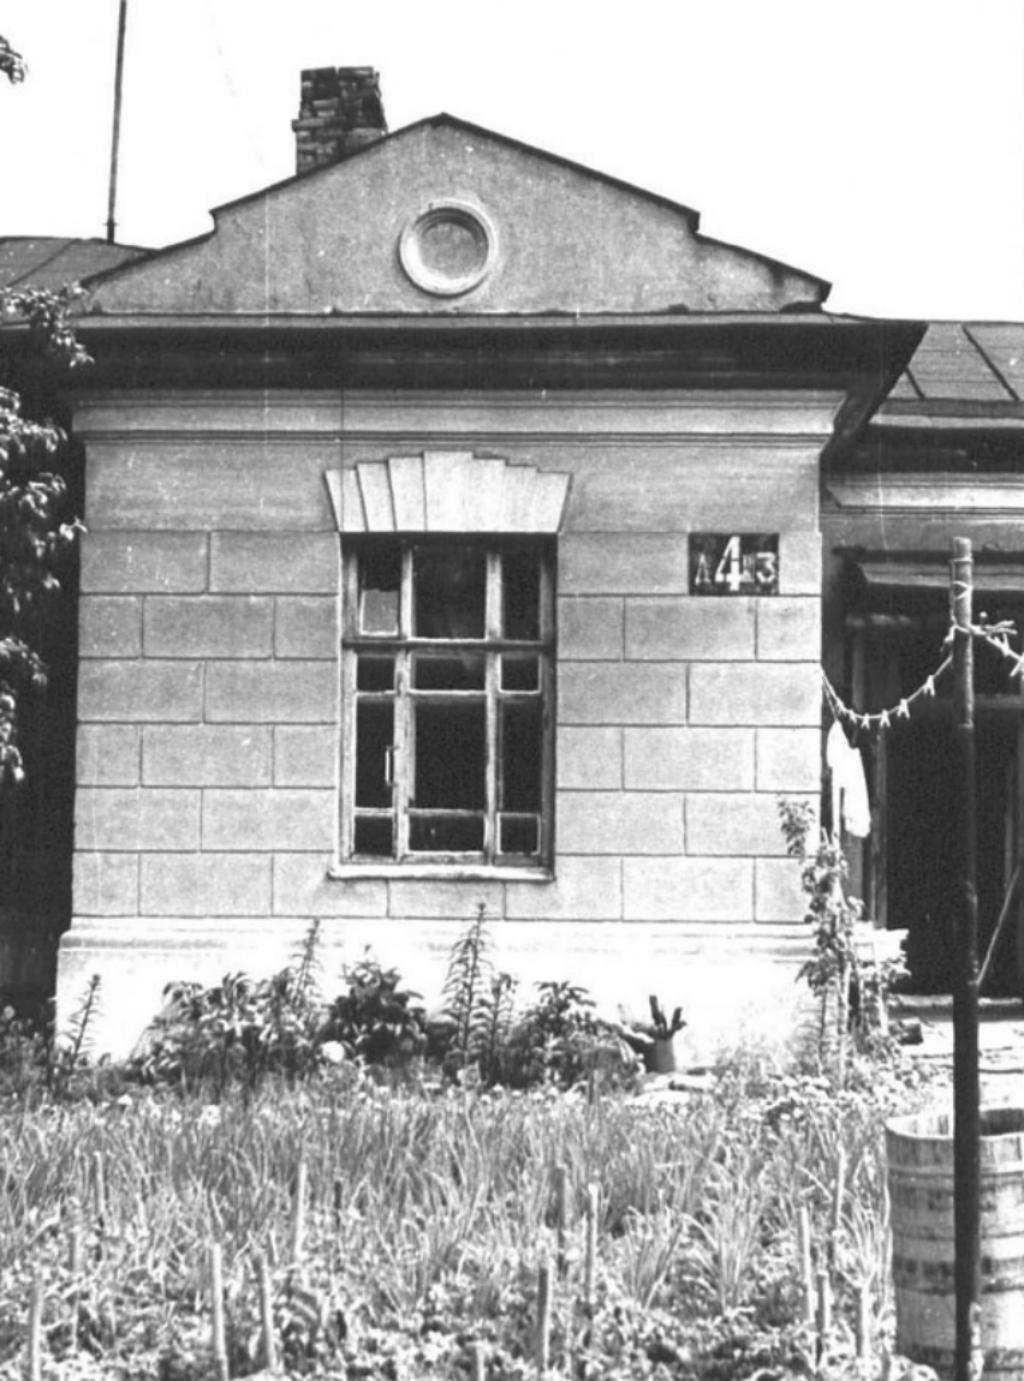
Здание расположено в центральной части
Бичути среди одноэтажных домов Первомайского поселка, в центре
участка.

Это односторонний четырехквартирный дом прямоугольный в плане, меридиональной ориентации.

Протяженные фасады его оформлены одинаково. Площади ризалитов, разделены под руст. Окна ризалитов украшены заломами камни, а плохости фасадов увеличены артикам.

В квартиры ведут изолированные, симметрично расположенные входы. Квартиры трехкомнатные. Постройка выполнена из кирпича. Перекрытия из монолитного бетона. Кровля железная.

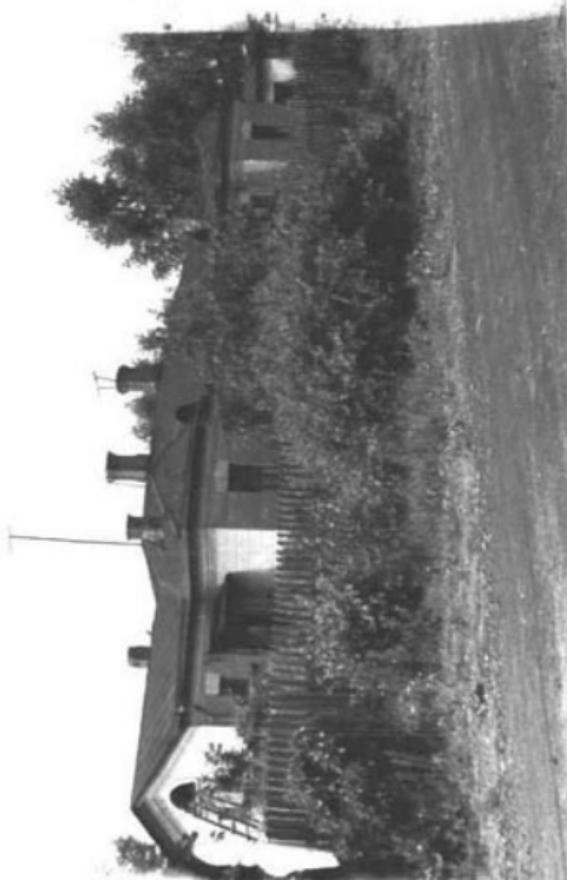
Фото или схематический план

Одноэтажный 4-х квартирный дом, расположенный в центре города. Плоскости ризалитов разделаны под руст. Окна ризалитов украшены замковыми камнями, а плоскости фасадов увенчаны аттиком. В квартиры ведут изолированные, симметрично расположенные входы.

Квартиры трехкомнатные. Постройка выполнена из кирпича. Перекрытия из монолитного бетона.

Кровля металлическая.
