П А С П О Р Т

Дом жилой

п.г.т. Мокшан, ул. Пензенская, 77

ПЕНЗЕНСКАЯ ОБЛ., МОКШАНСКИЙ Р-Н,
п.г.т.МОКШАН, ул.ПЕНЗЕНСКАЯ, 77.
ДОМ ЖИЛОЙ. к.ХІХ-н.ХХ в.

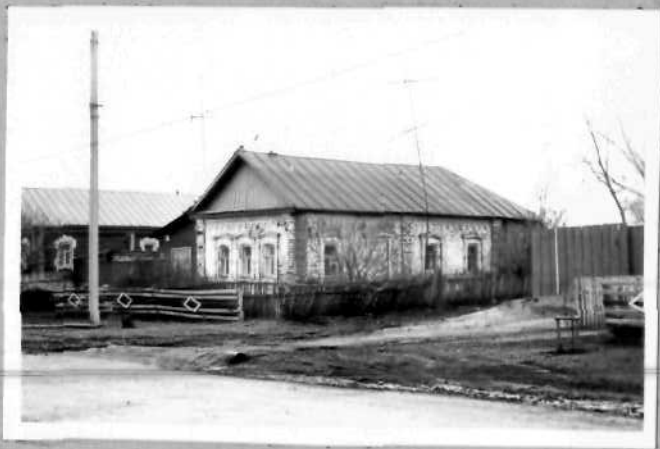
Одноэтажный кирпичный прямоугольный в плане дом. Главный западный фасад 3-оконный, южный боковой 4-оконный. Лучковой формы оконные проемы обрамляются пилястрами, несущими лучковый сандрич.

Венчающий карниз украшен редкими сухариками. Углы дома рустованы. Такая же лопатка делит южный фасад пополам, в соответствии с внутренним членением.

Крыша 2-скатная железная.
