# П А С П О Р Т

I. НАИМЕНОВАНИЕ ПАМЯТНИКА ..... ДОМ ЕРШОВА

1895 г.

Пензенская обл. Белинский р-н, г. Белинский ул. Лермонтовская 57

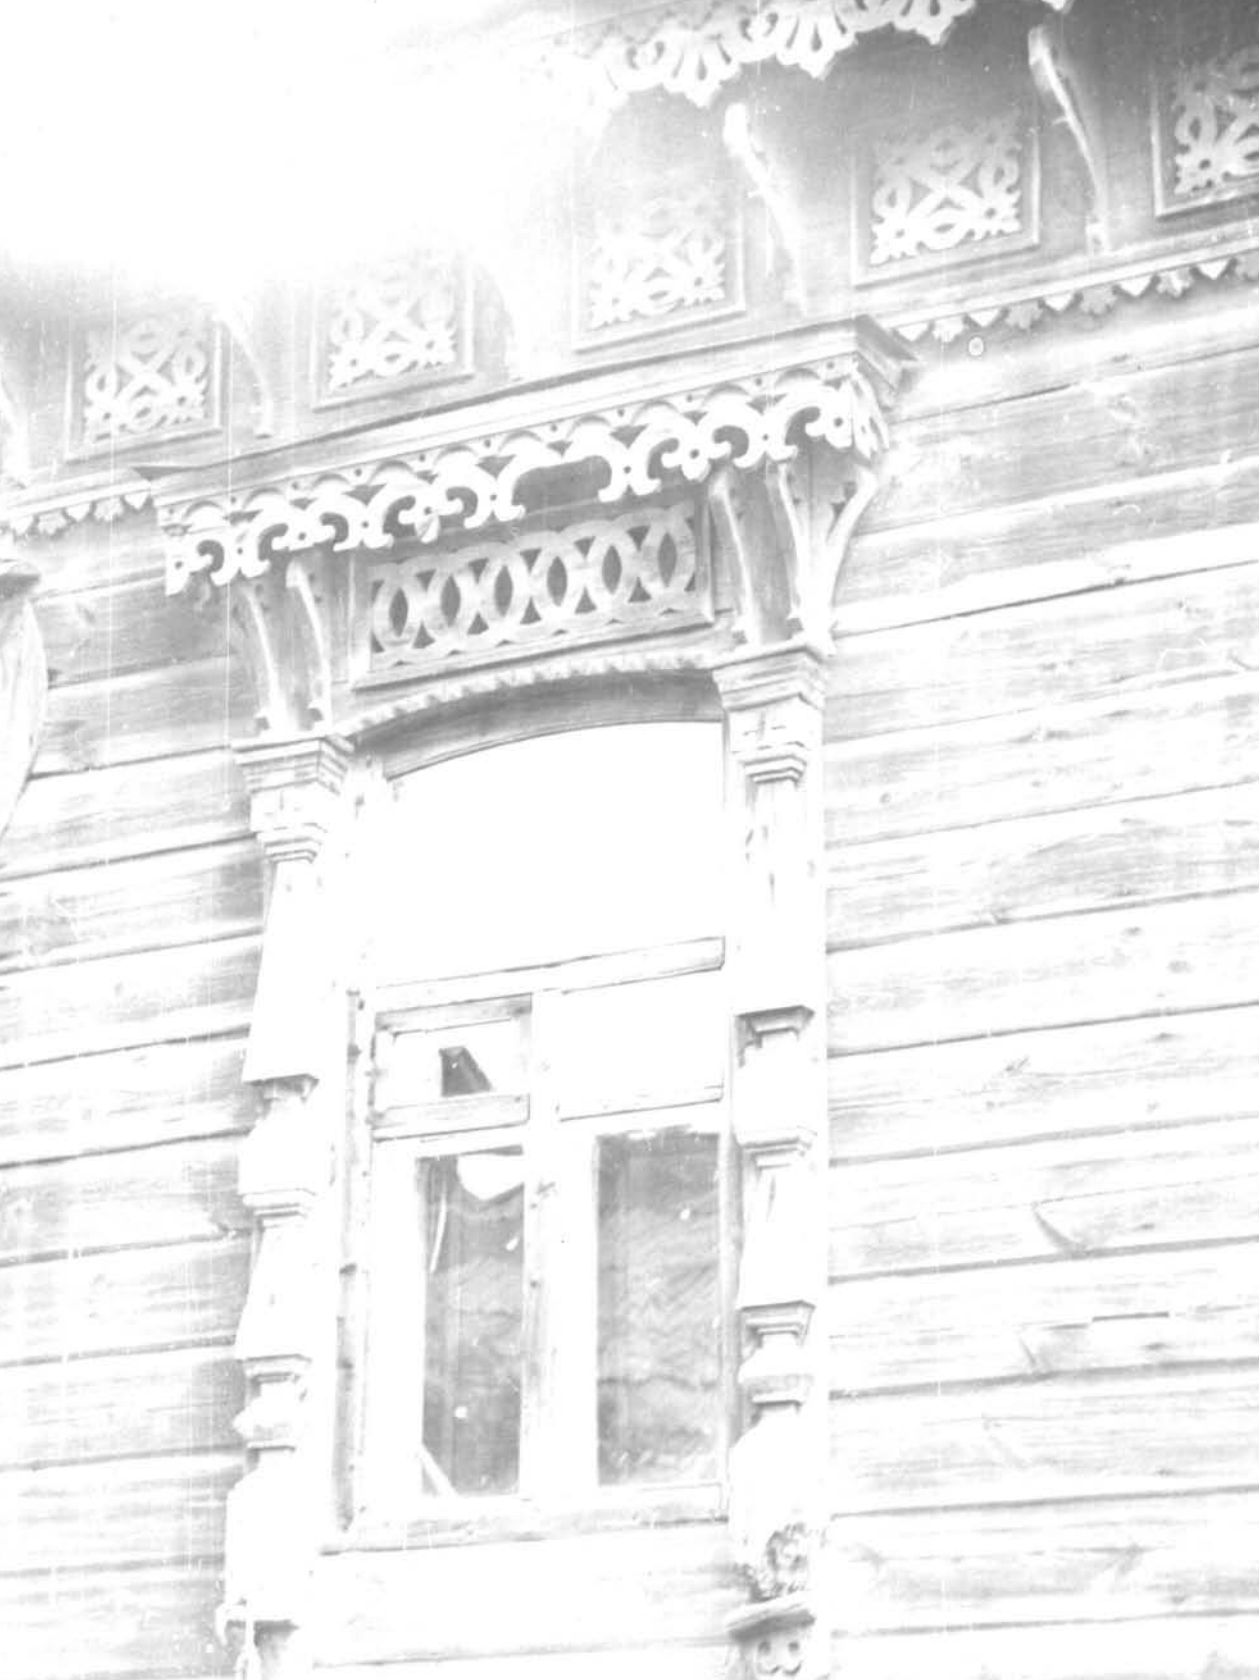
1. Пензенская обл. Белинский р-н  
г. Белинский Дом Ершова 1895г.  
Окно южного фасада  
фото Сосновского В. 1983г.

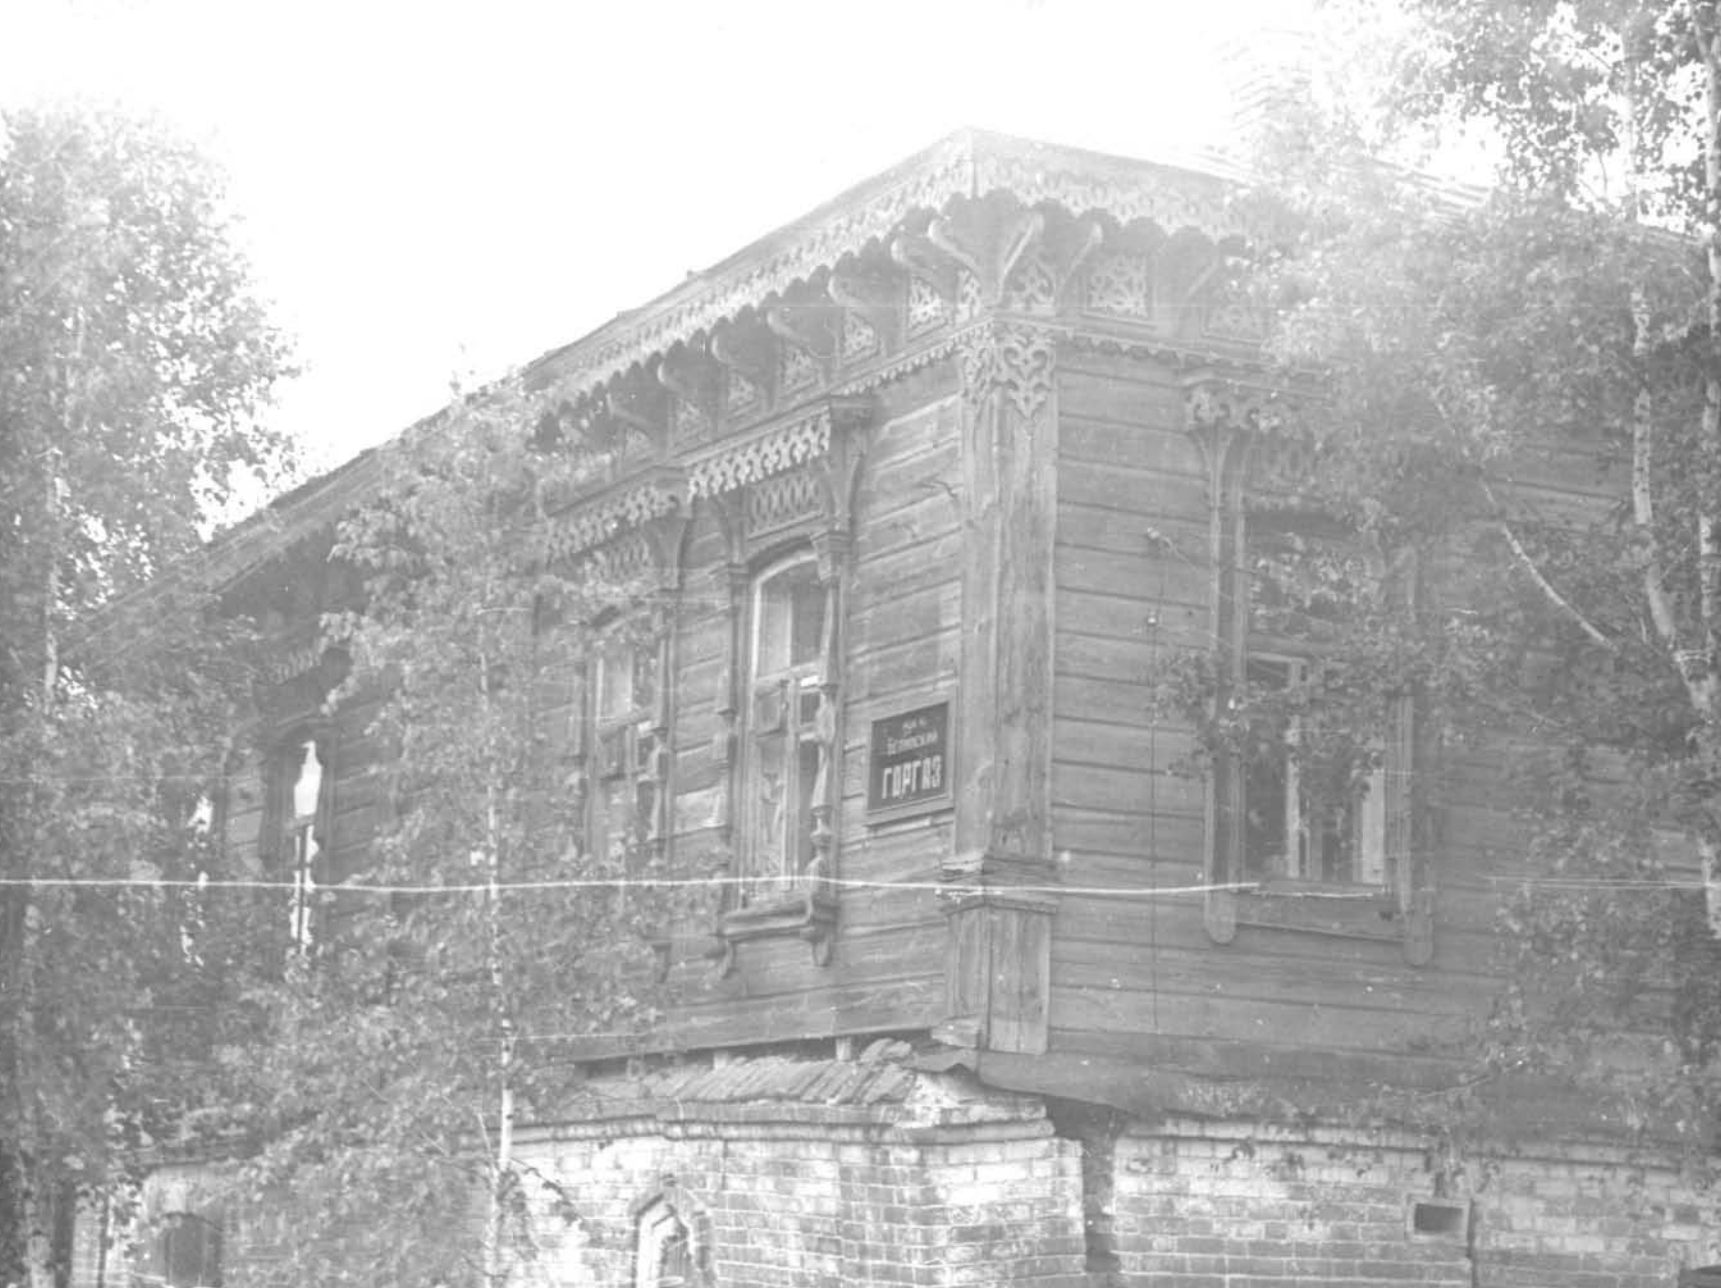
2. Пензенская обл. Белинский р-н  
г. Белинский Дом Ершова. 1895г.  
Вид с севера фото Сосновского  
1983г.

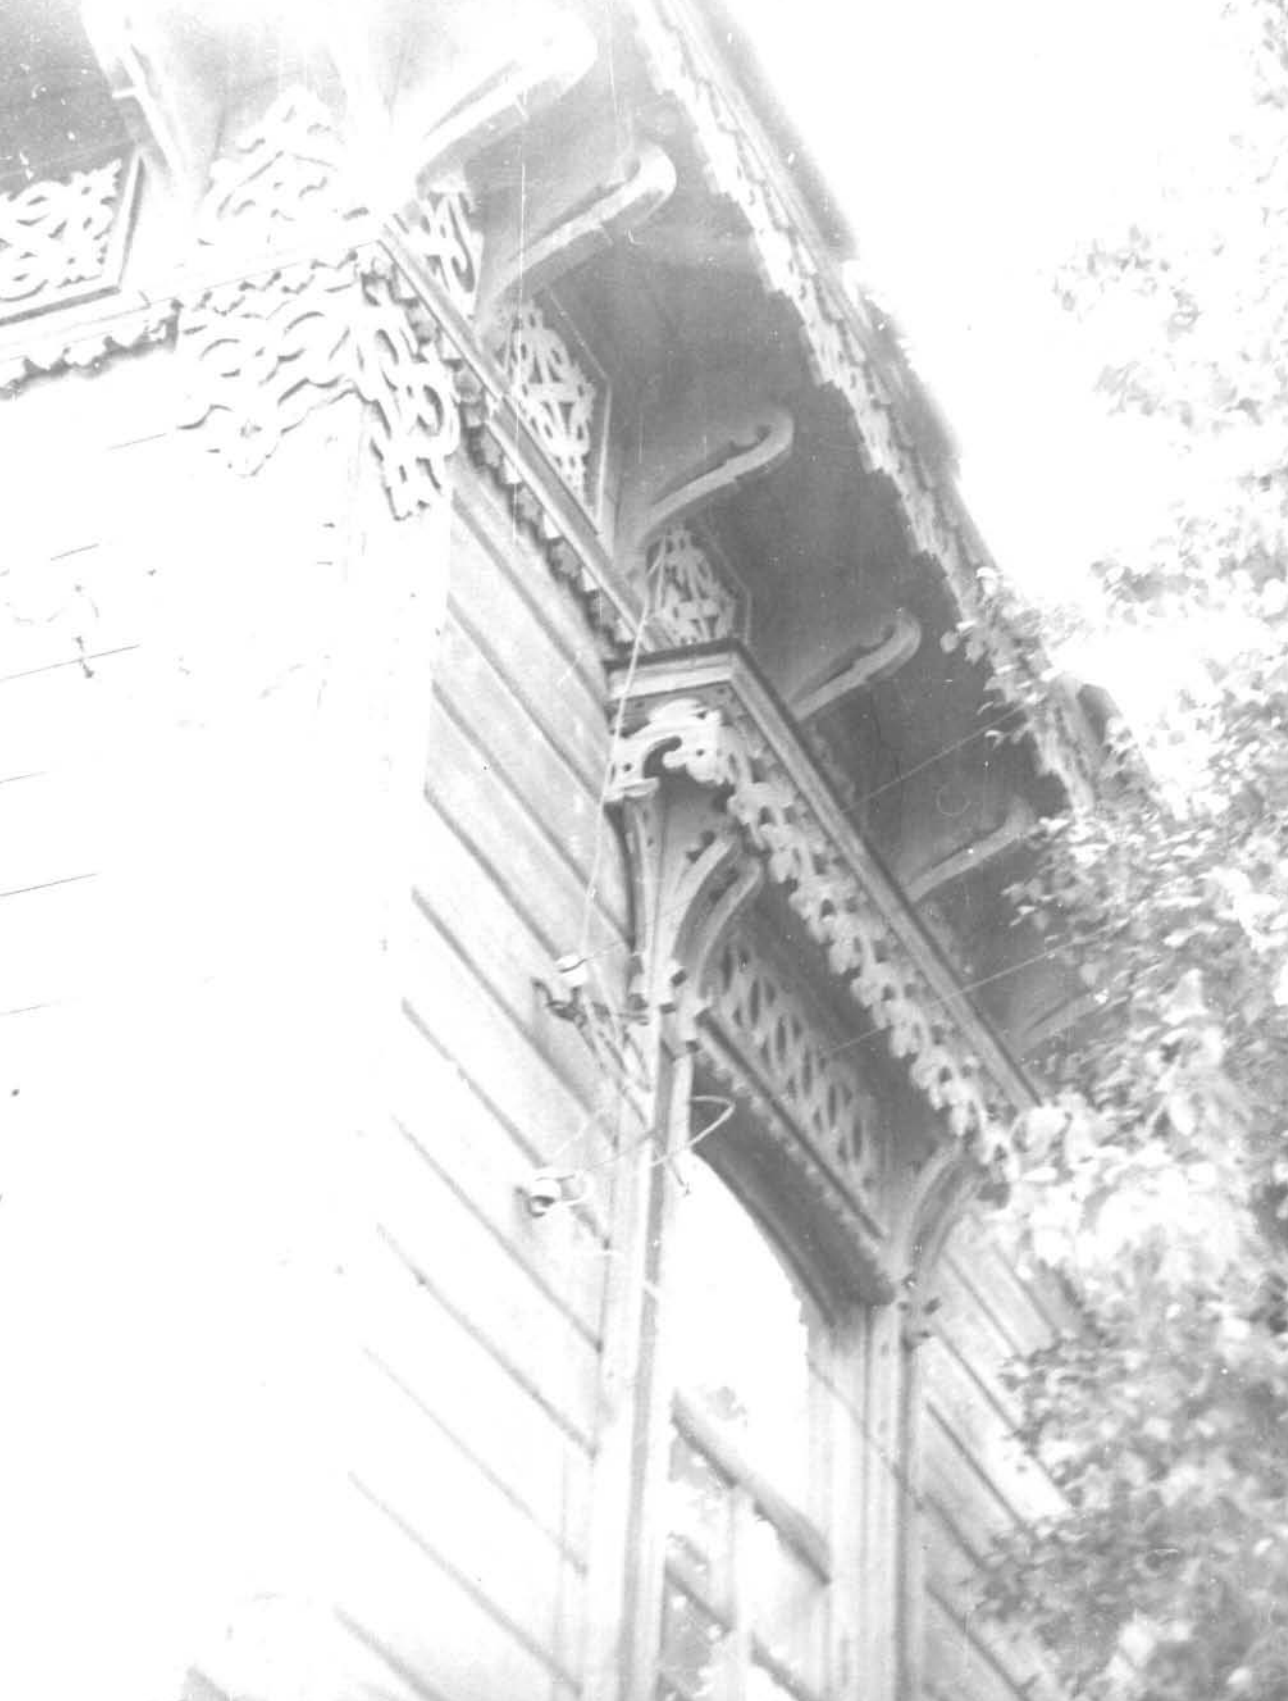
9. Пензенская обл. Беллинский р-н  
г. Беллинская Дом Ершова [1955г.  
фрагмент северного фасада  
фото Сосняковского В. 1988г.

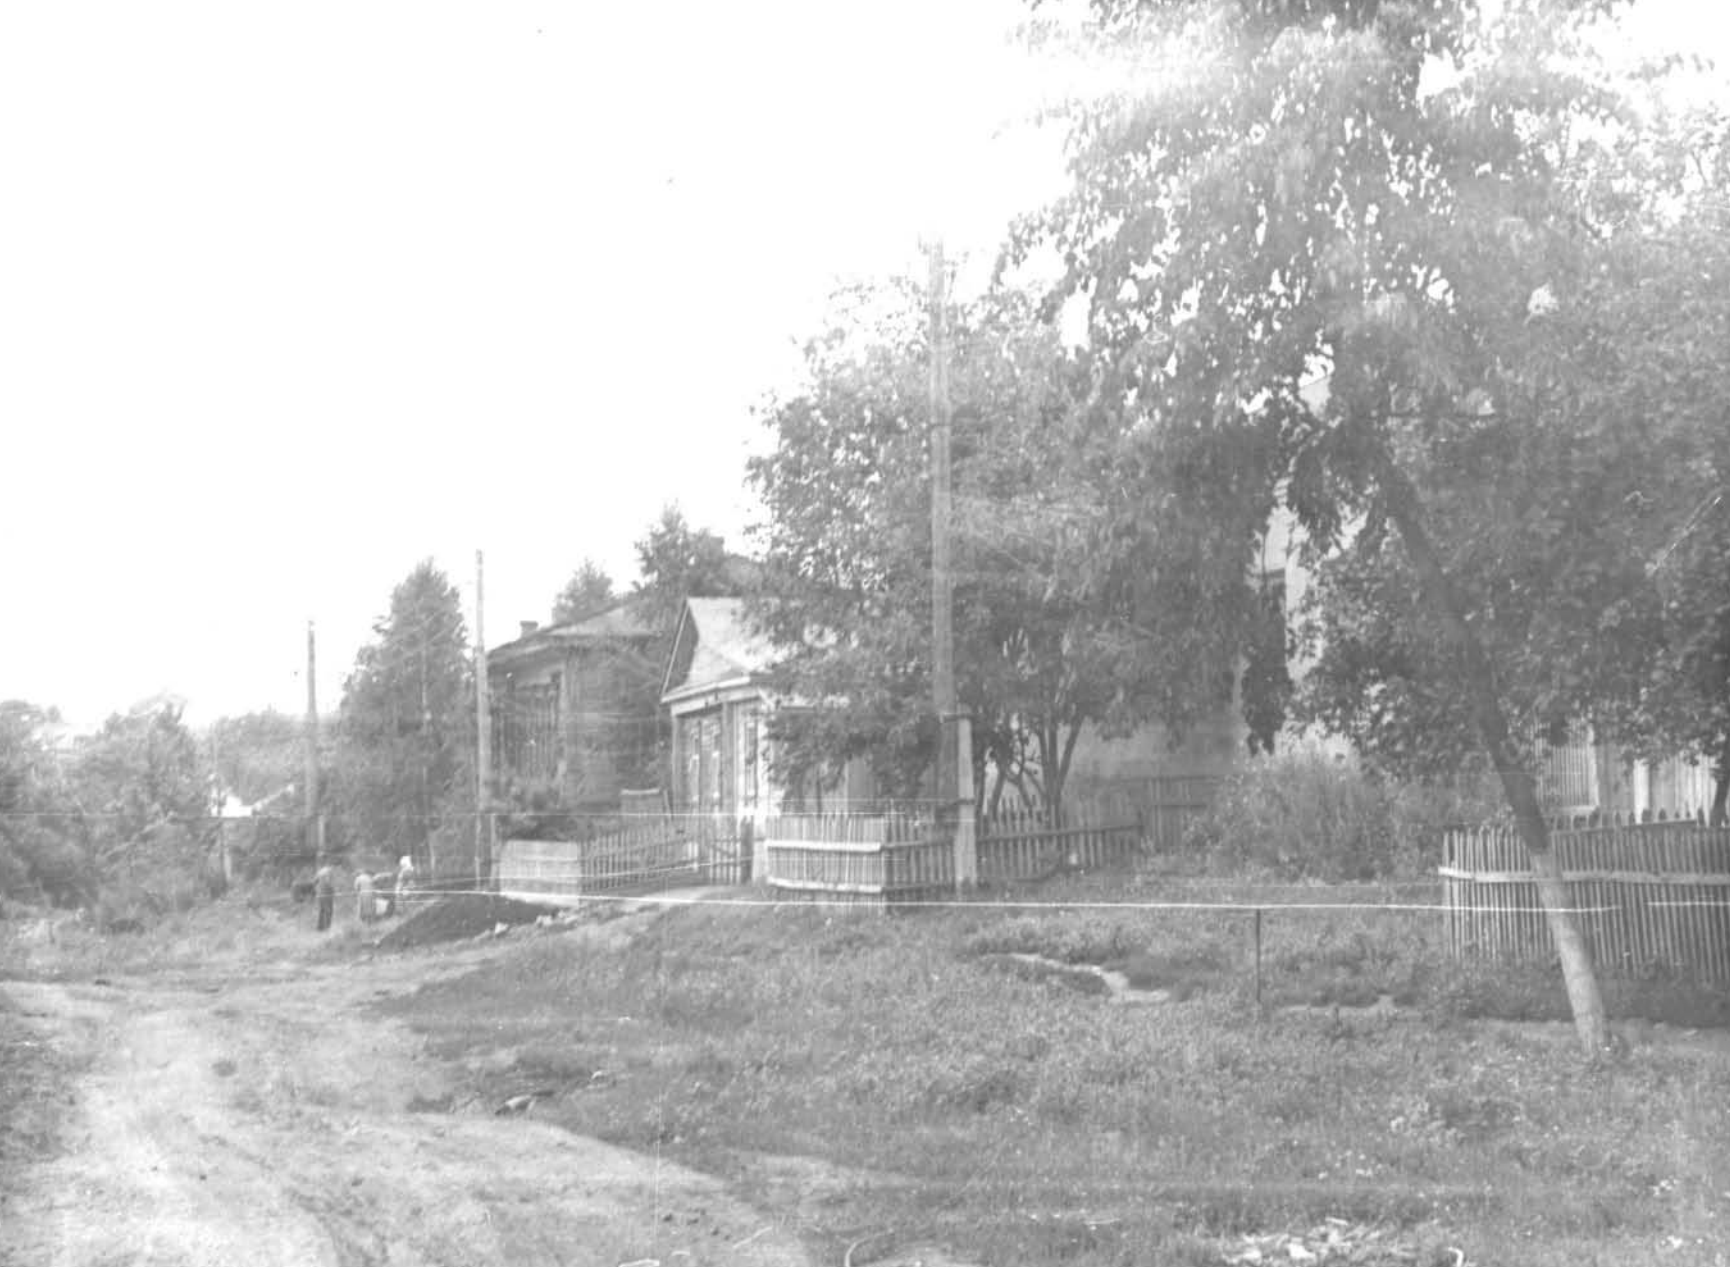
4. Пензенская обл. Белинский р-н  
г. Белинский Дом Бродова 1895г.  
вид с севера  
фото Соосновского В. 1989г.

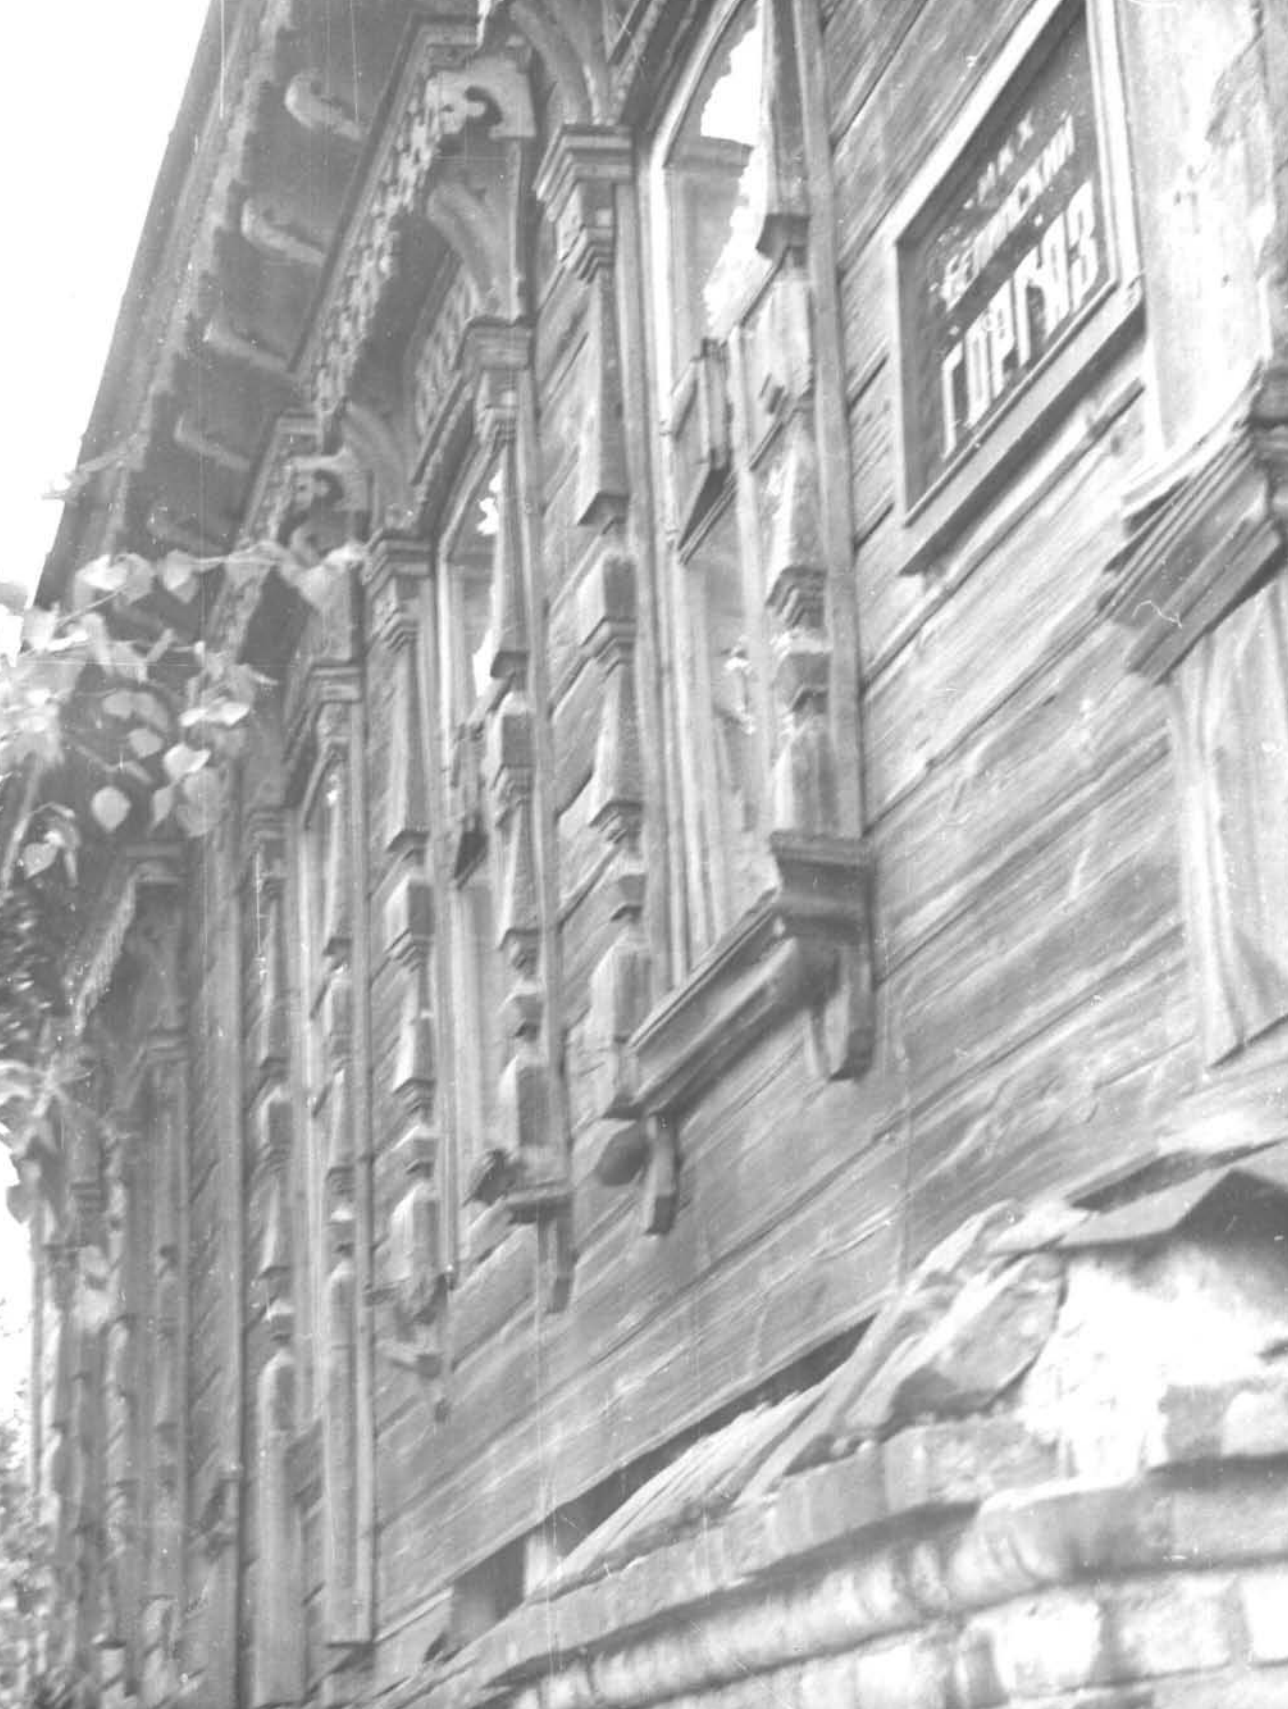
5. Пензенская обл. Белинский р-н  
г. Белинский Дом Ершова 1895г.  
фрагмент восточного фасада  
фото Сосновского В. 1982г.

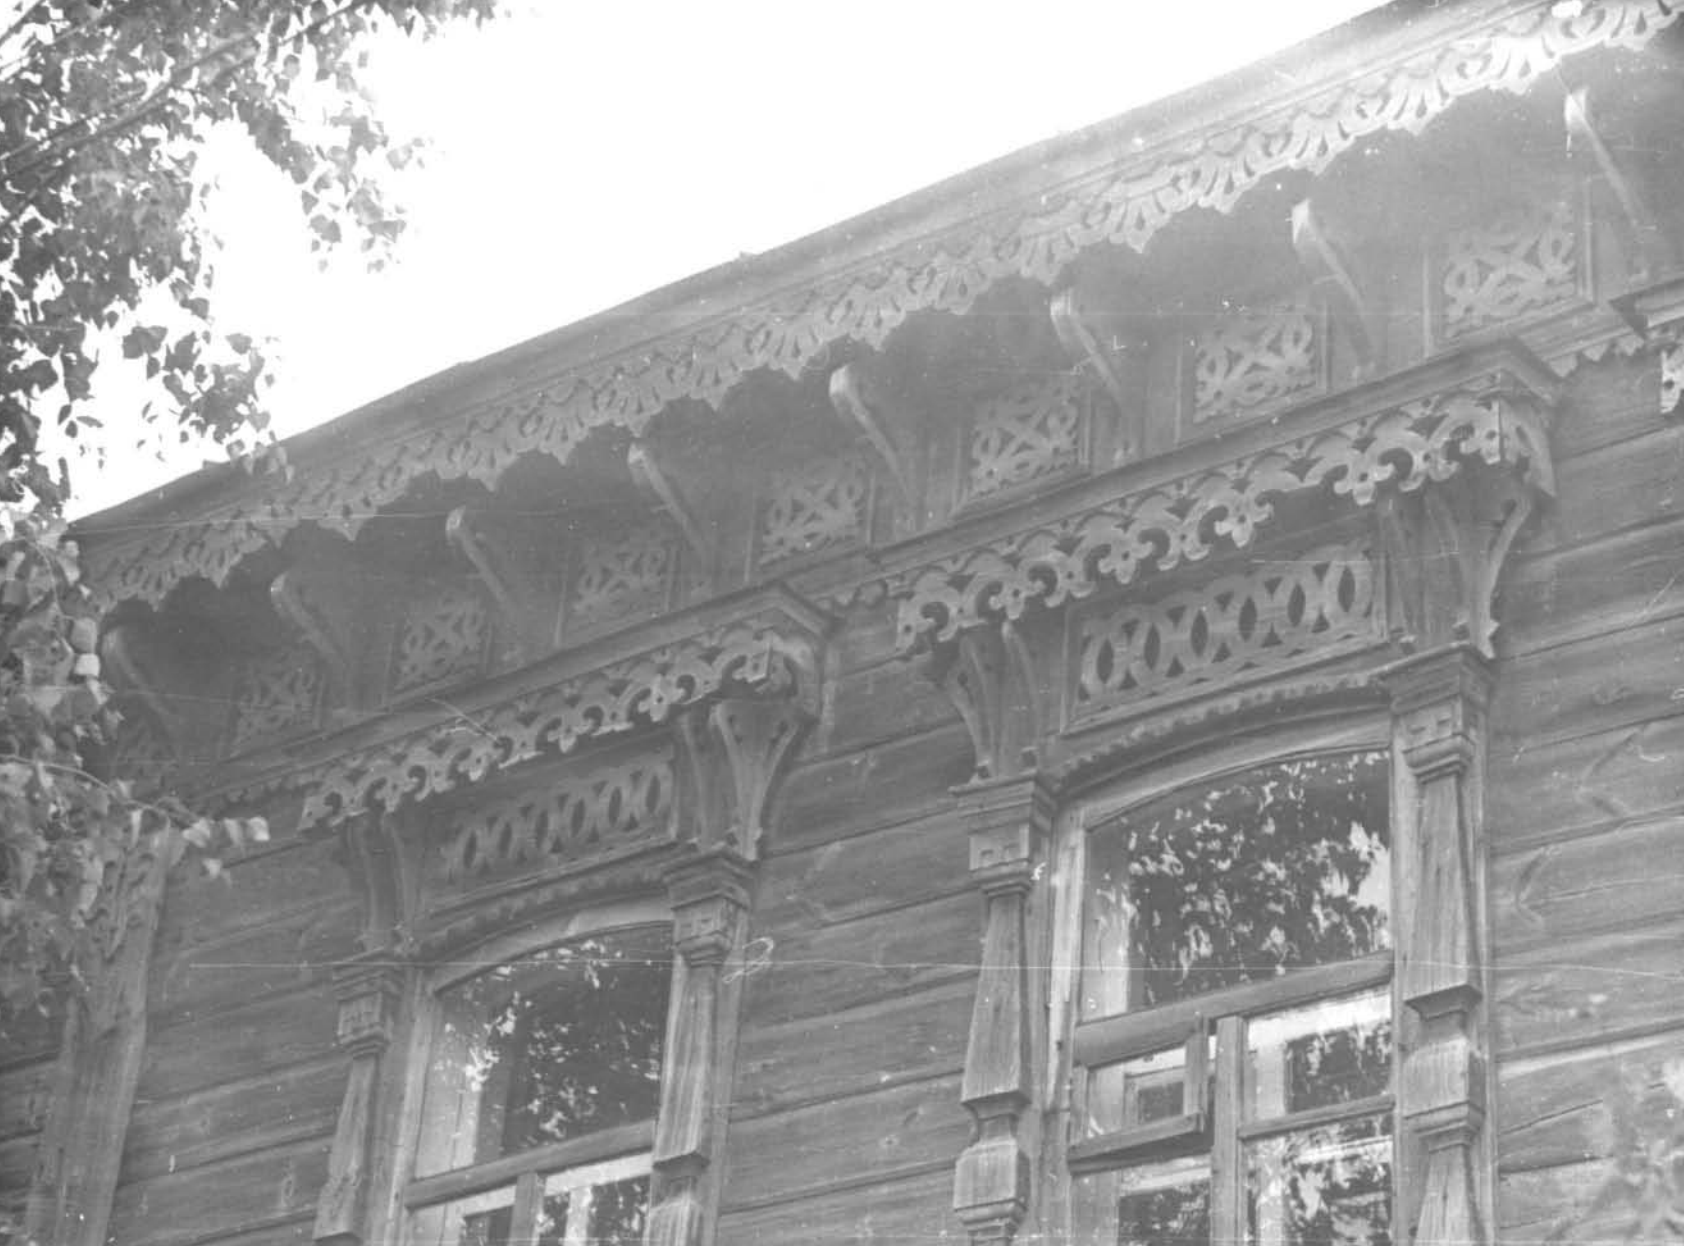
6. Пензенская обл. Белянский р-н  
г. Беллинский Дом Ершова 1895г.  
Карниз восточного фасада  
фото Сосновского В. 1983г.

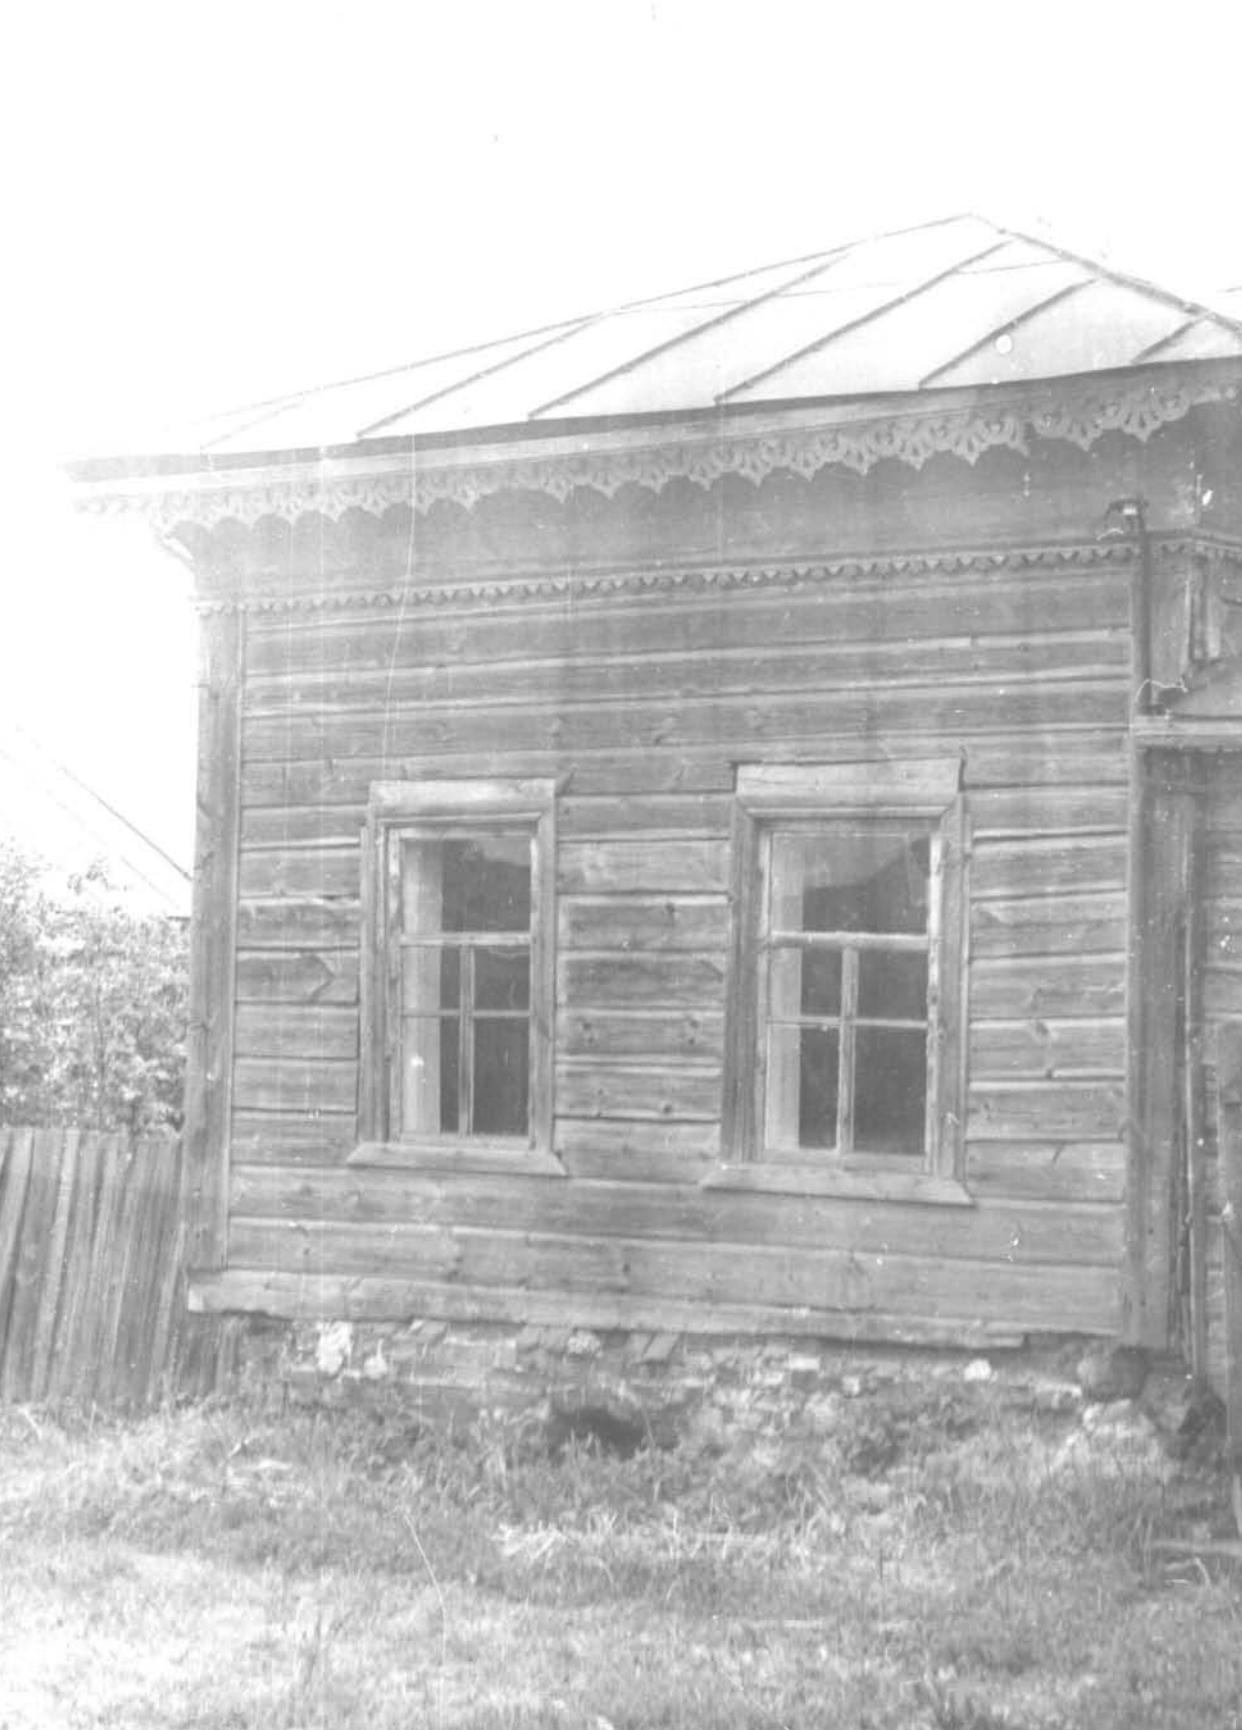
И. Пензенская обл. Белдинский р-н  
г. Белдинский Дом Ершова 1895г.

Фрагмент западного фасада  
фото Сосновский В. 1983г.

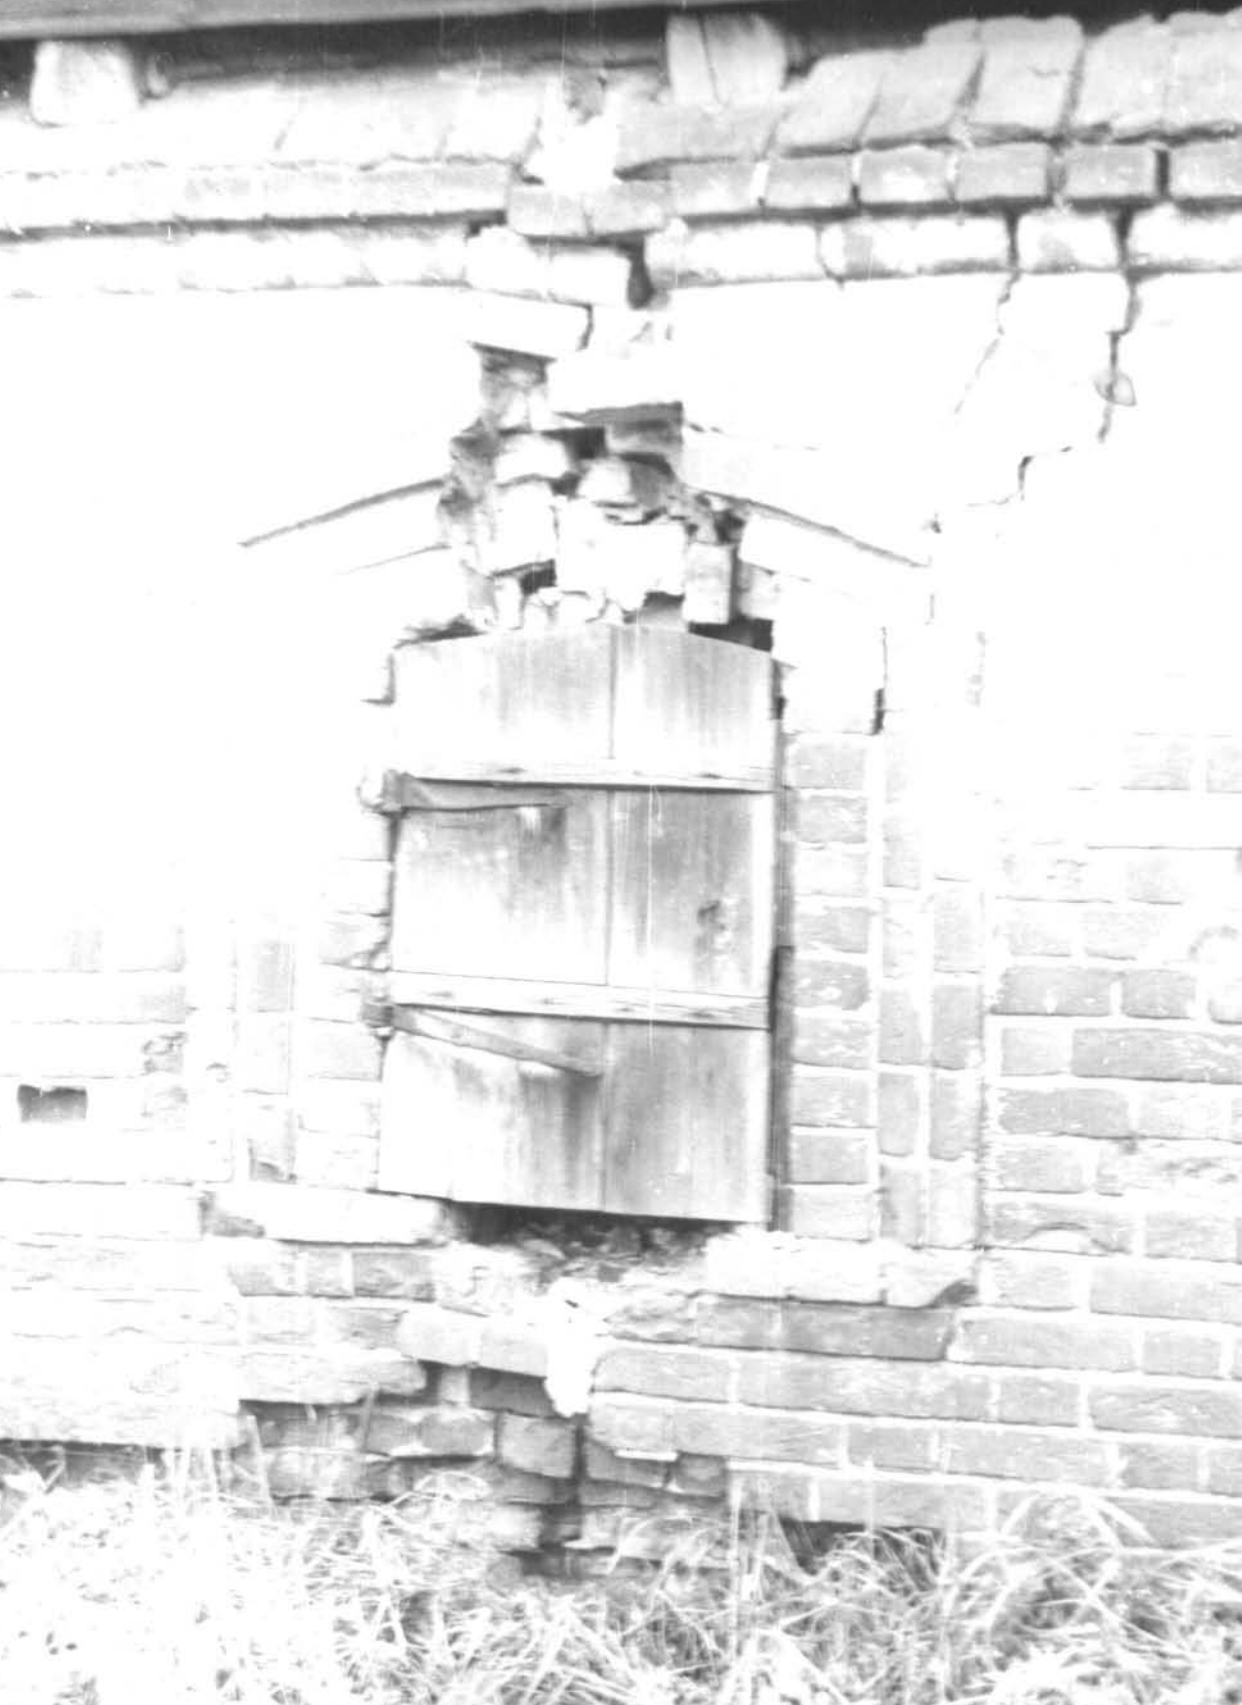
8. Пензенская обл. Беллинский р-н  
г. Беллинский Дом Бродова 1895г.  
фрагмент восточного фасада  
Почоль. фото Соколовского в 1988г.

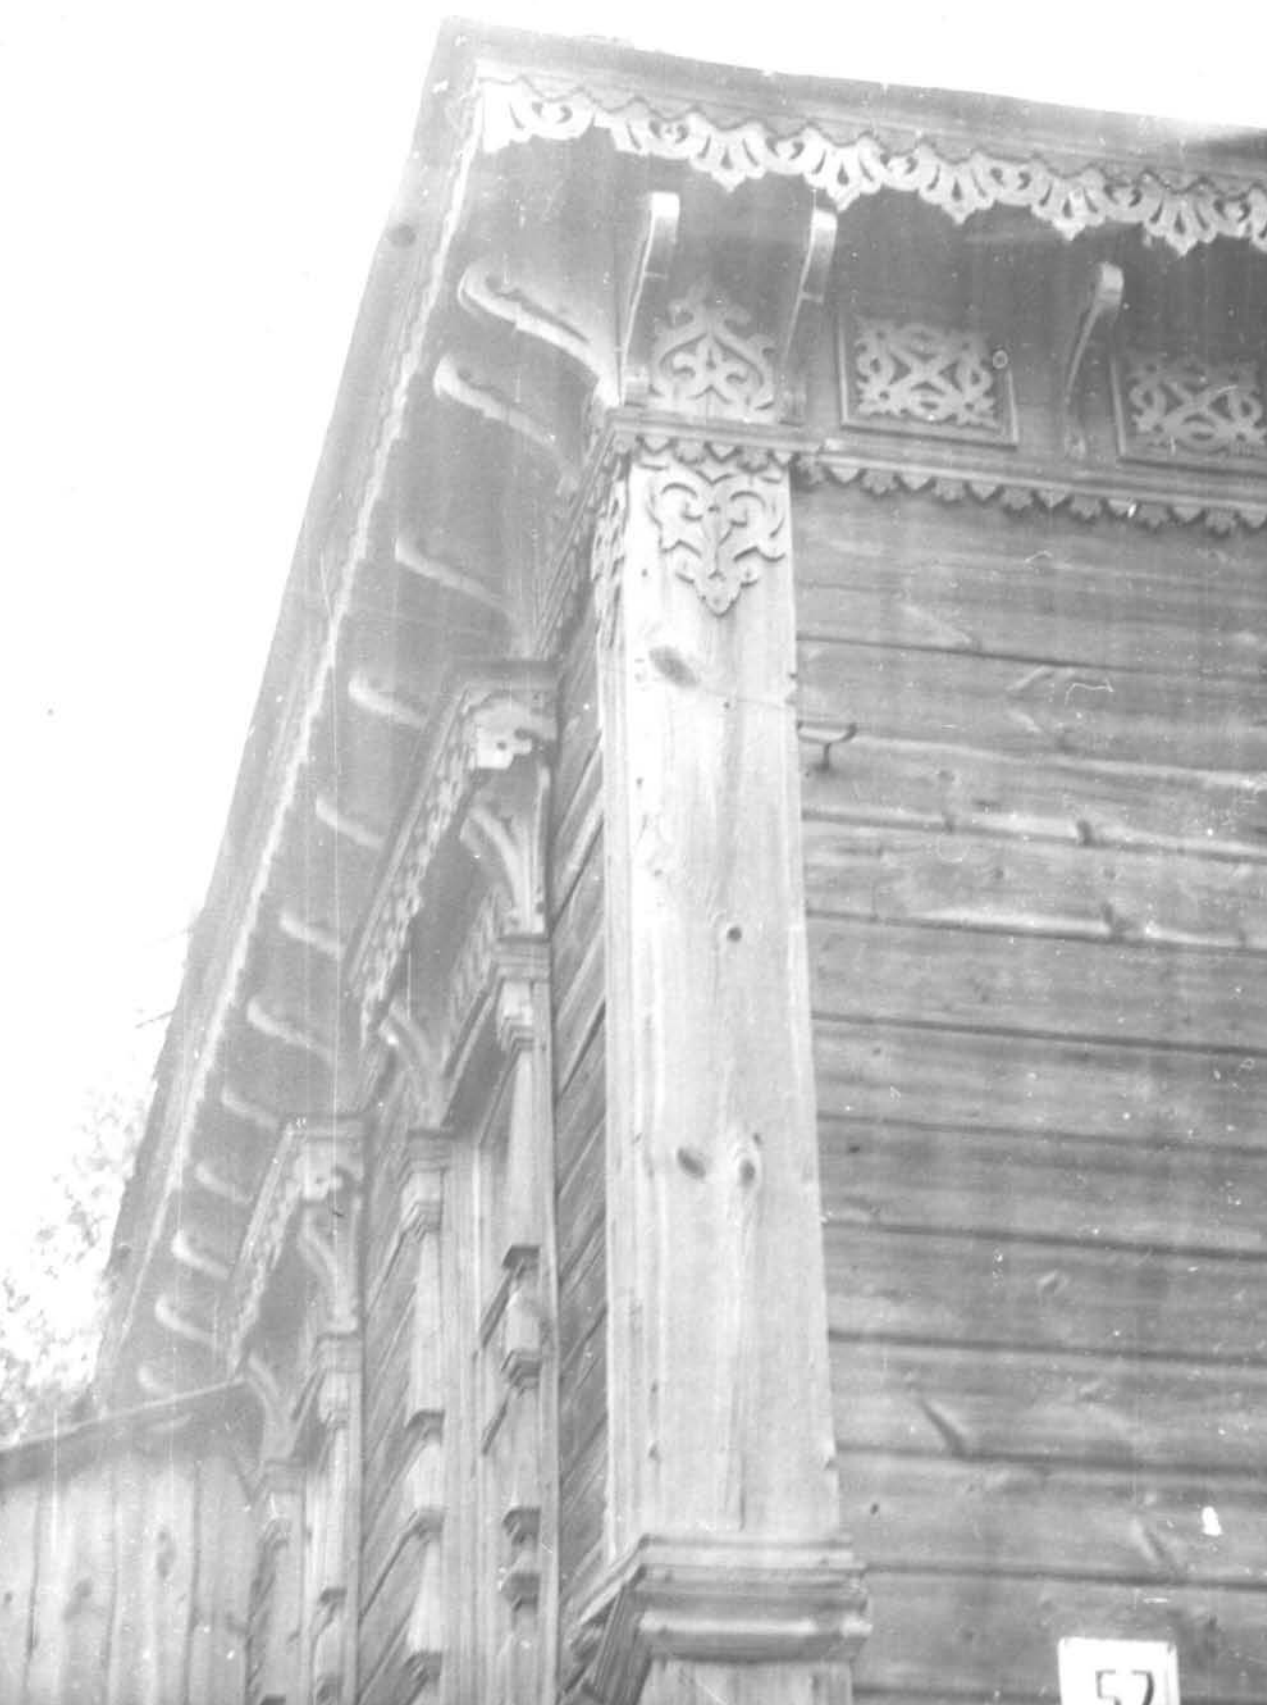
9. Пензенская обл. Белинский р-н  
г. Белинский Дом Ершова 1895г.  
Фрагмент южного фасада  
фото Сосновского В. 1983г.

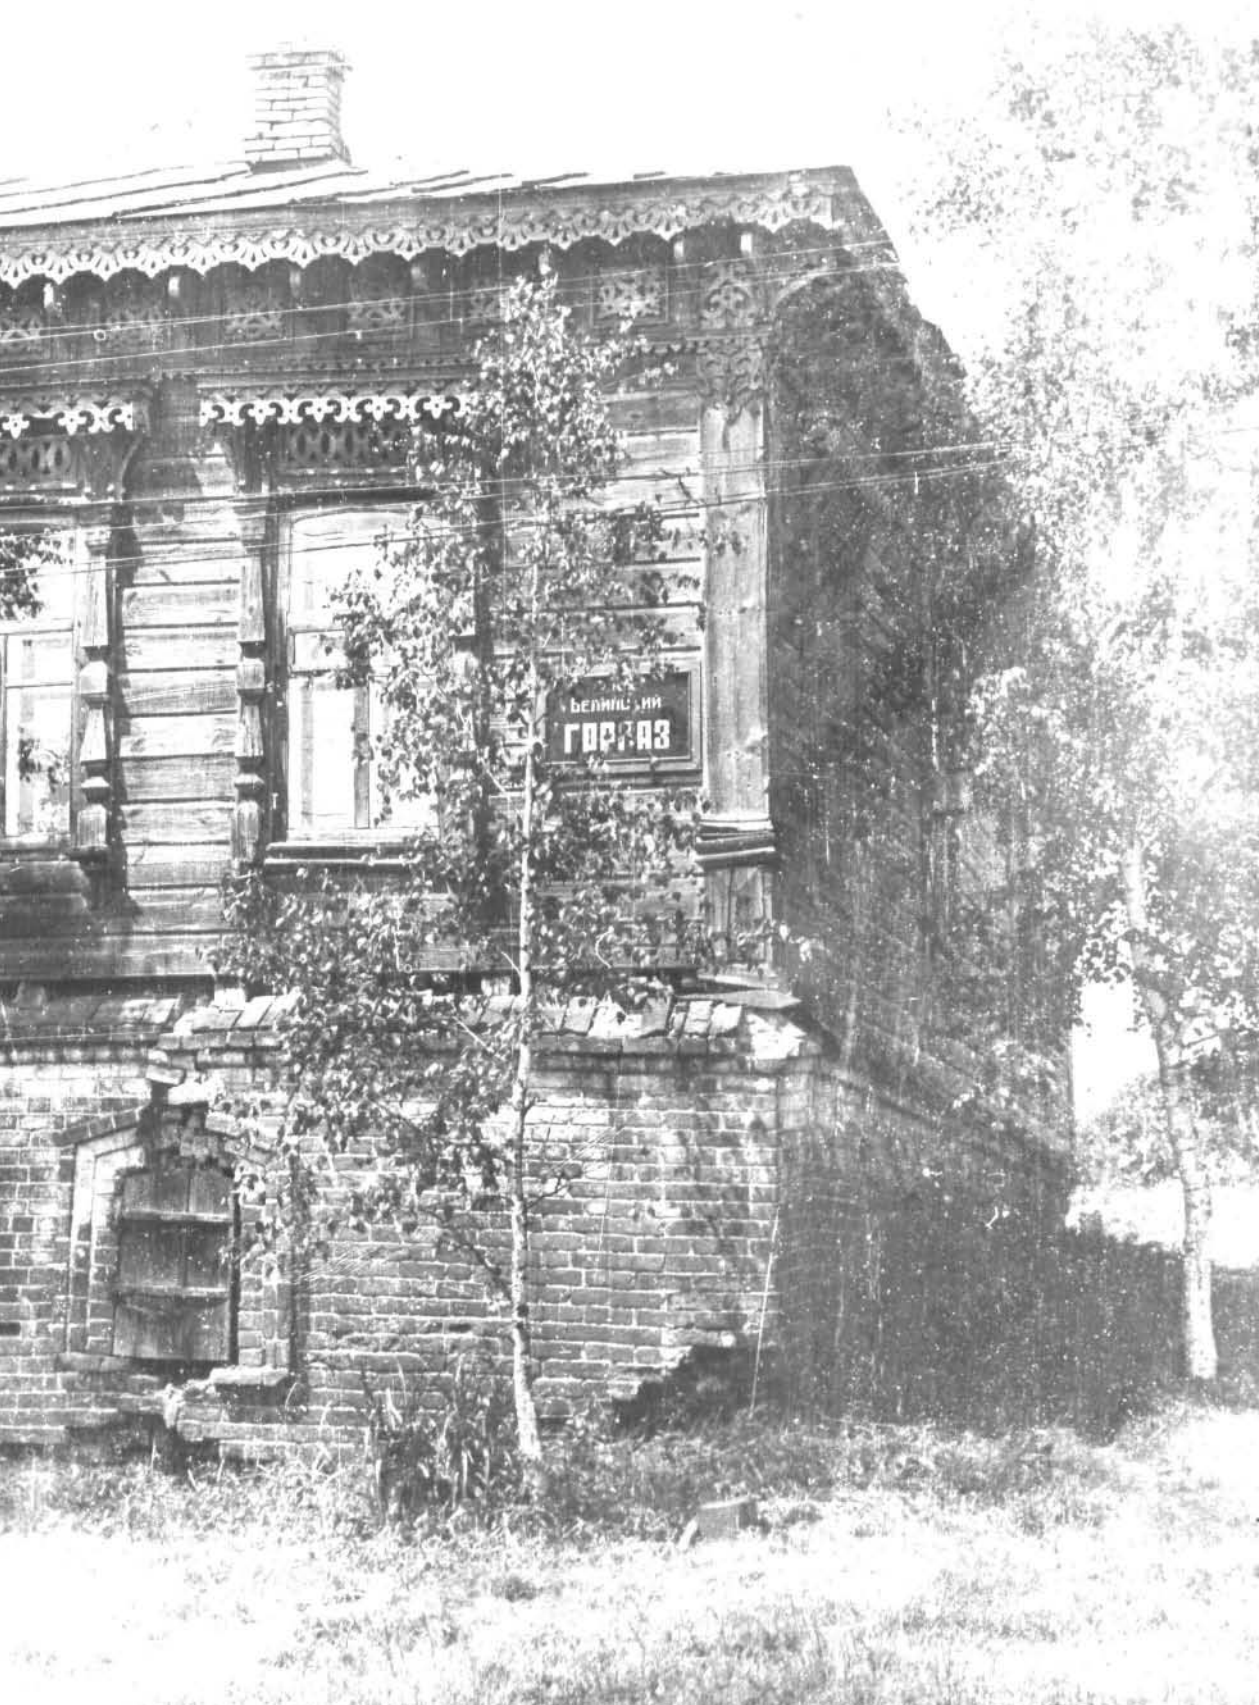
10. Пензенская обл. Белинский р-н  
г. Челянский Дом Ершова 1895г.  
фрагмент восточного фасада  
фото Сосновского В. 1963г.
