# П А С П О Р Т

I. НАИМЕНОВАНИЕ ПАМЯТНИКА ..... ДОМ ЕРШОВА

1895 г.

Пензенская обл. Белинский р-н, г. Белинский ул. Лермонтовская 57

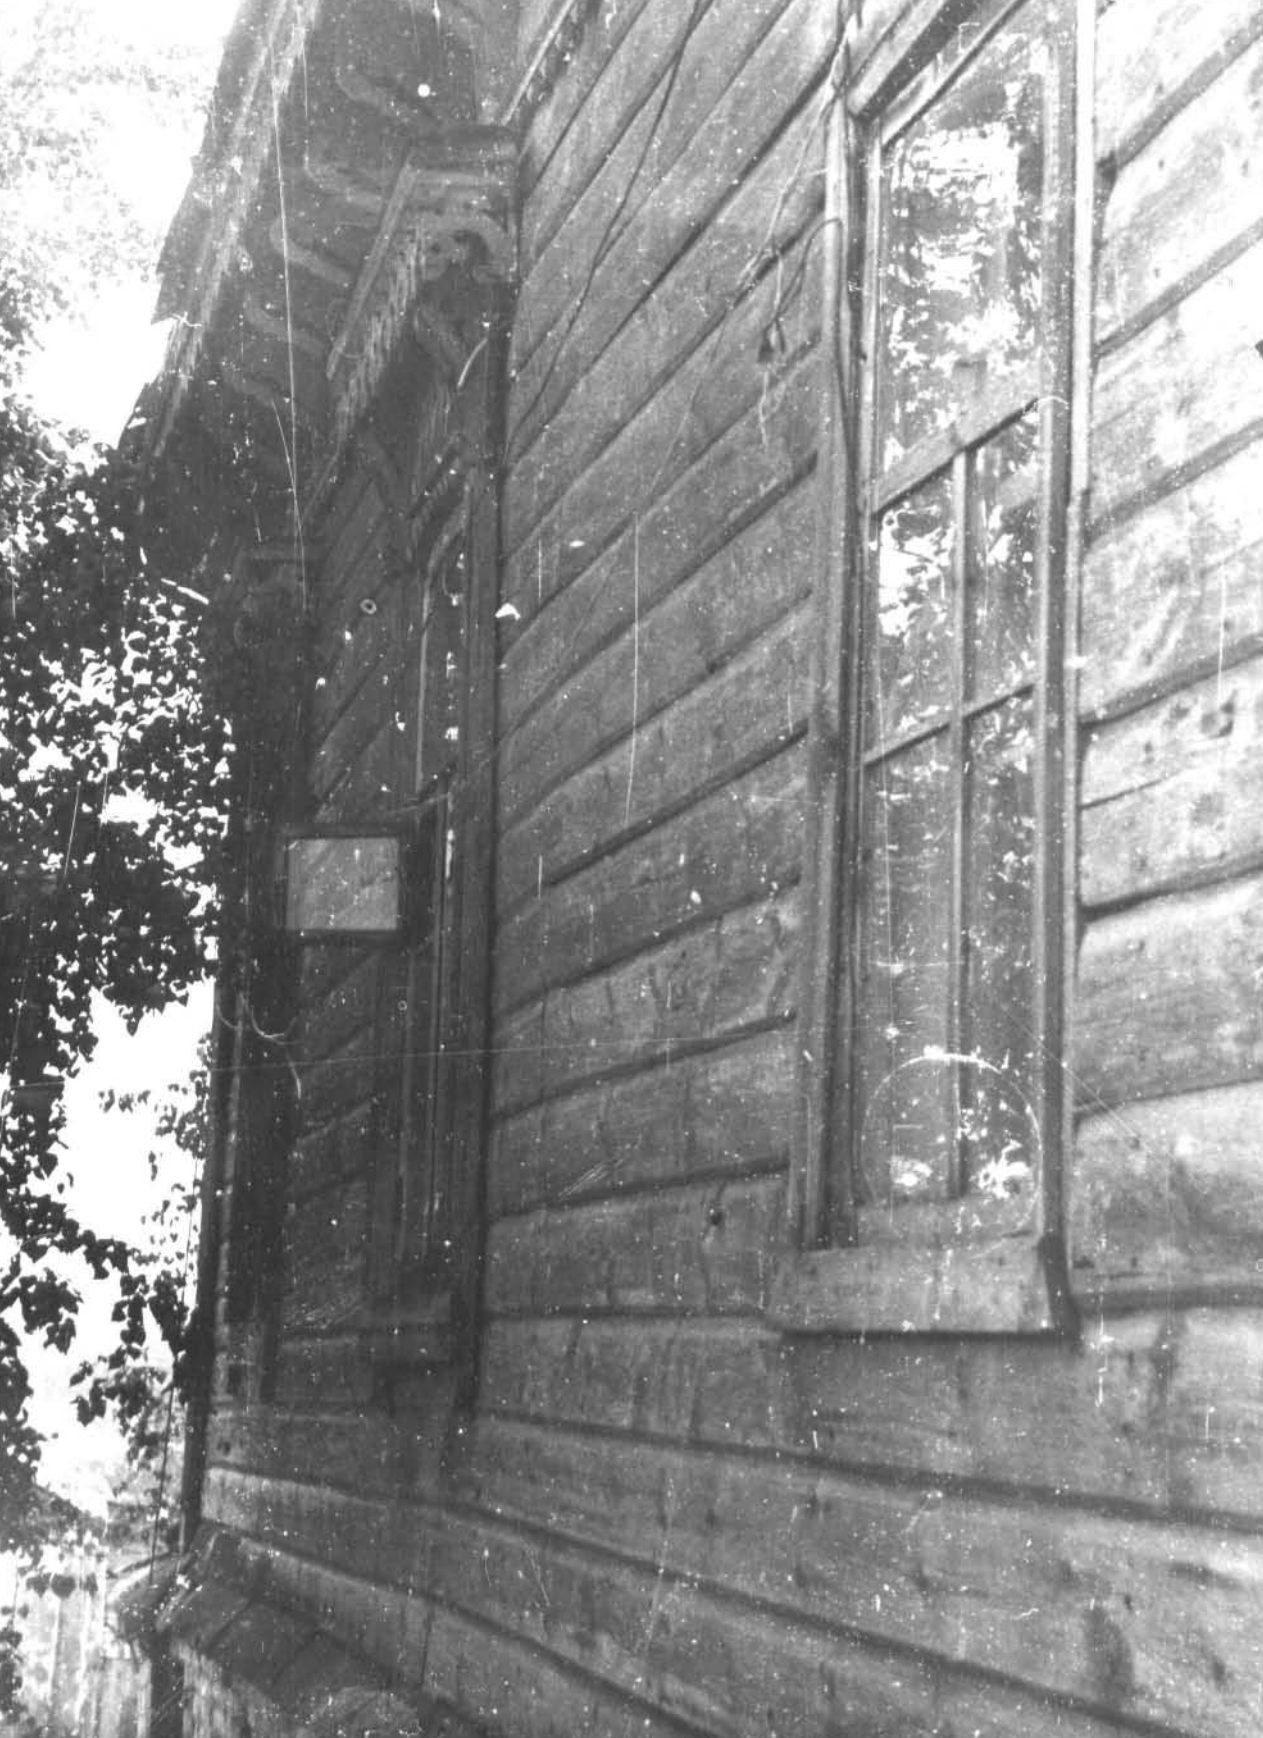
II. Пензенская обл. Белинский р-н  
г. Белинский Дом Ершова. 1895г.  
Фрагмент северного фасада  
фото Сосновского В. 1983г.

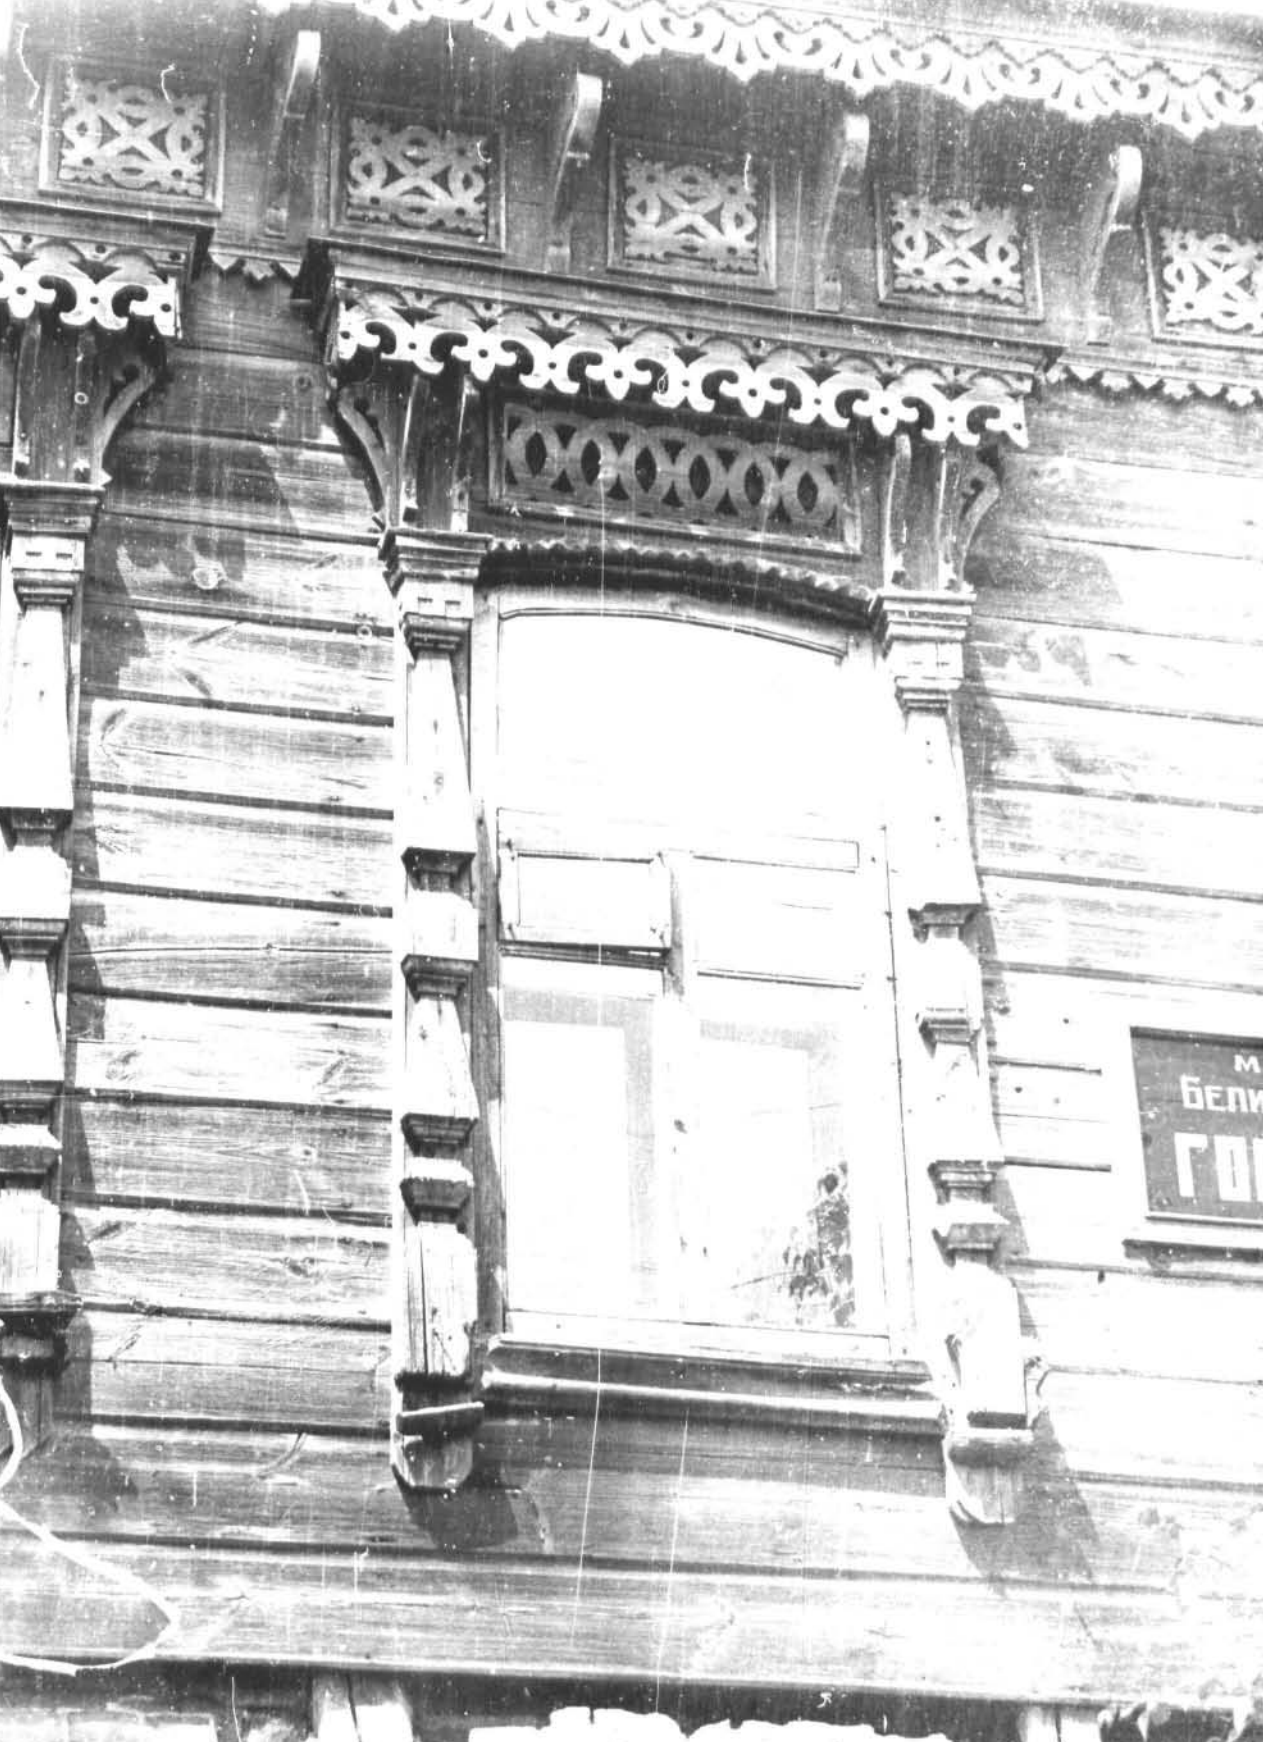
12. Пензенская обл. Белинский рн  
г. Белинский Дом Ершова. 1895г.  
Окно восточного фасада  
фото Сосновского В. 1983г.

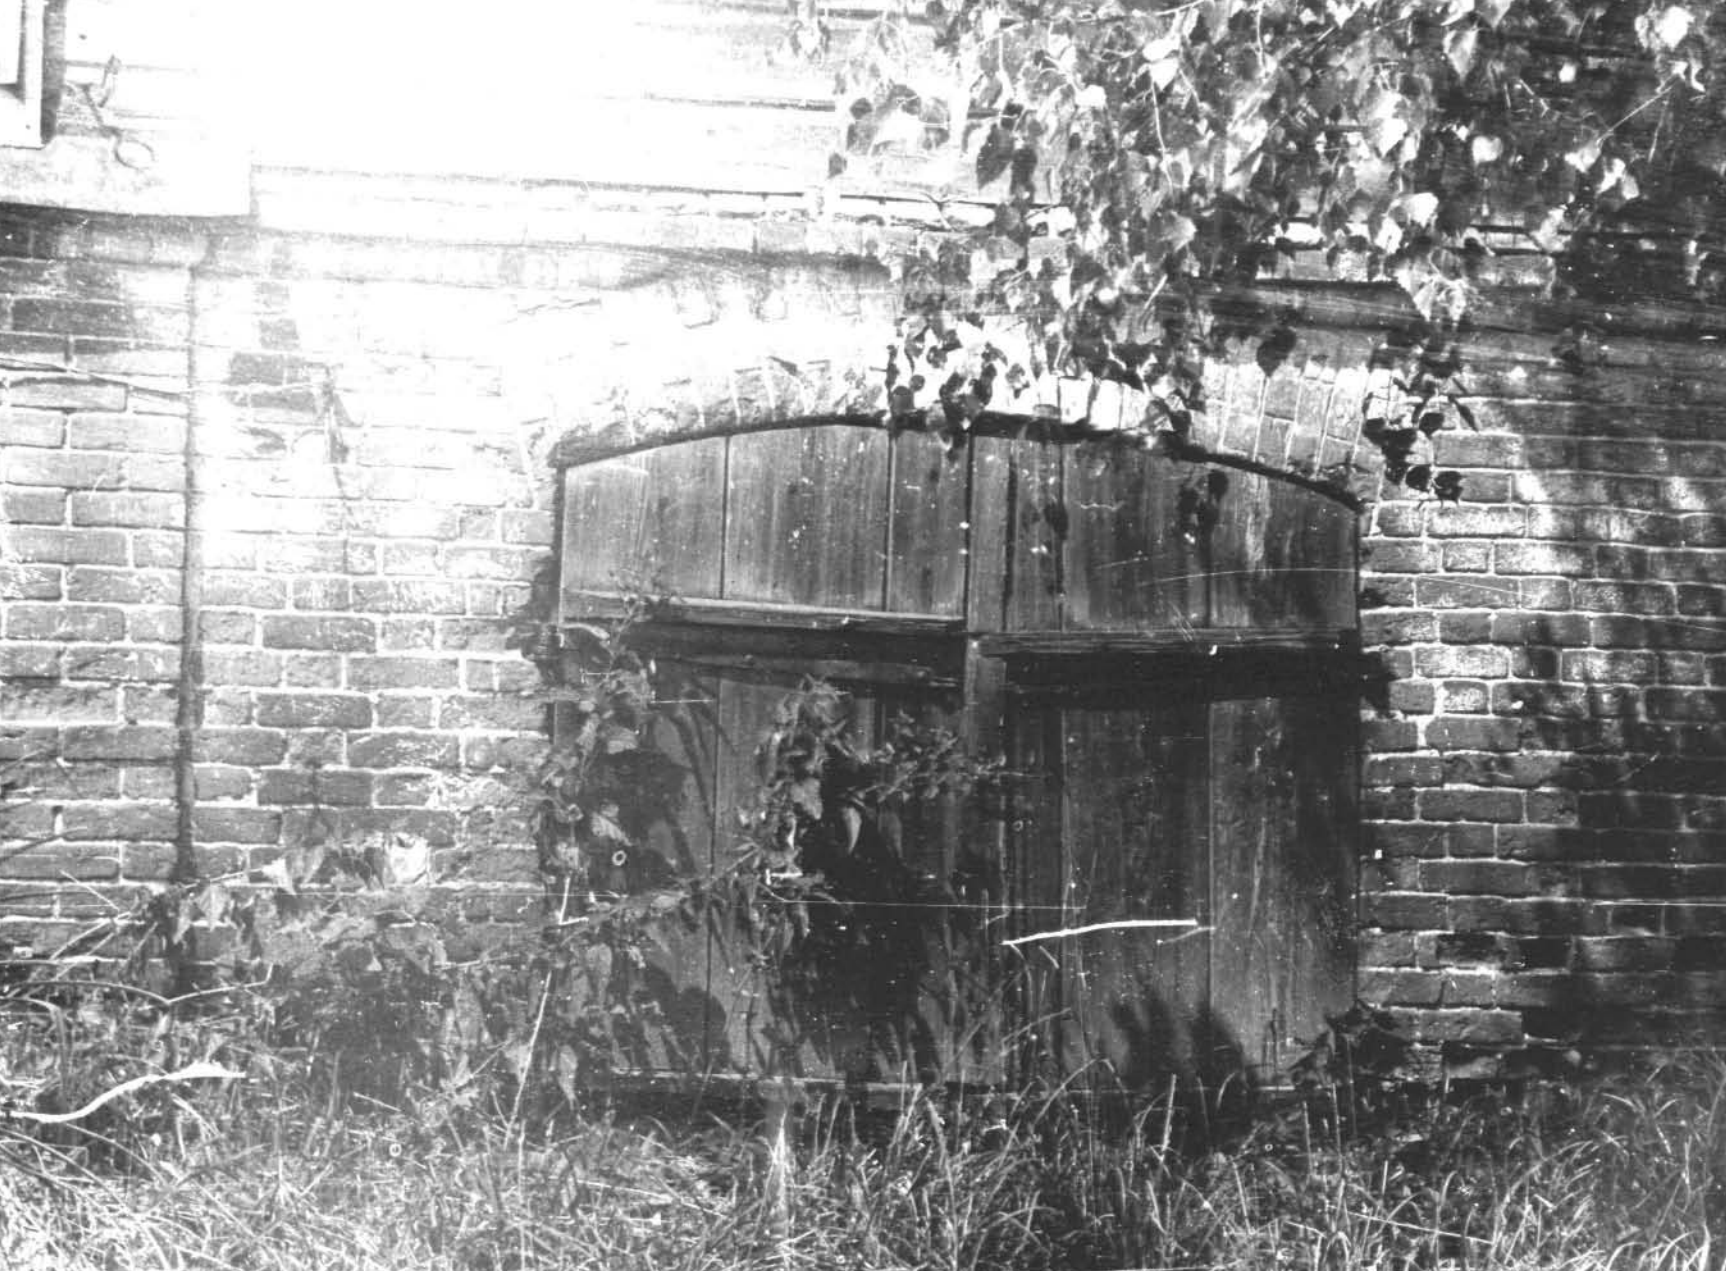
13. Пензенская обл. Белинский р-н  
г. Белинский Дом Ершова 1895г.  
Проем цокольного этажа восточного  
фасада. фото Босновского В. 1983г.
