ПАСПОРТ

I. НАИМЕНОВАНИЕ ПАМЯТНИКА ДОМ ЖИЛОЙII. ТИПОЛОГИЧЕСКАЯ
ПРИНАДЛЕЖНОСТЬ

Карельская АССР.г.Сортавала, ул.Ладокская, 9

УЧЕТНАЯ КАРТОЧКА

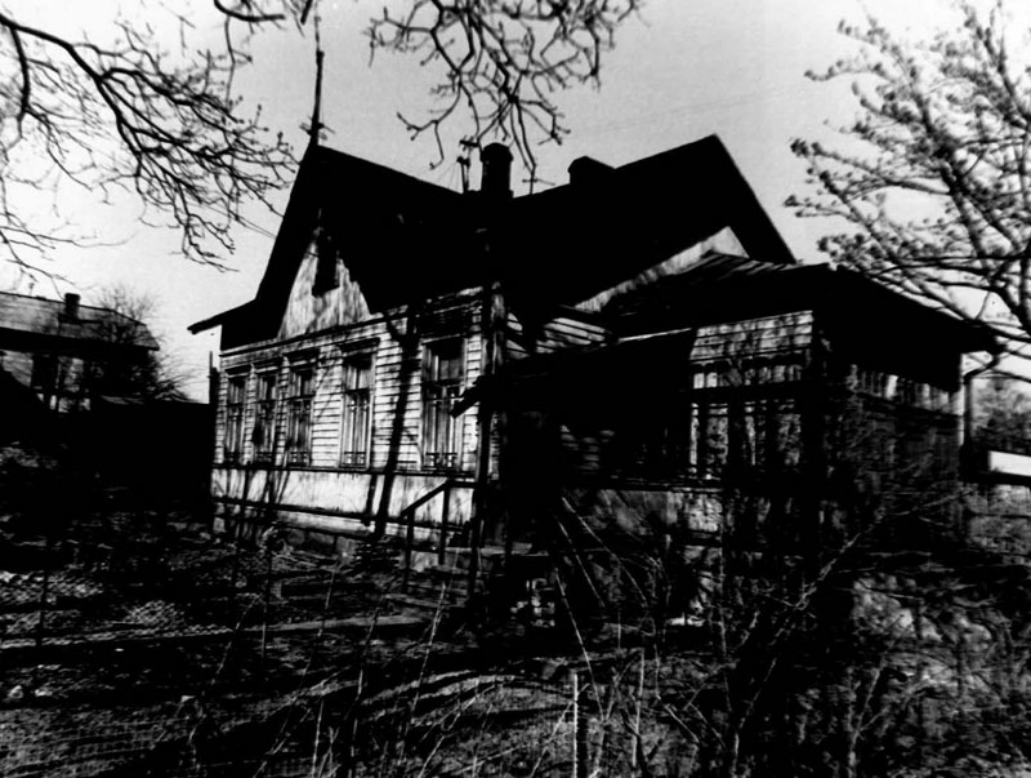
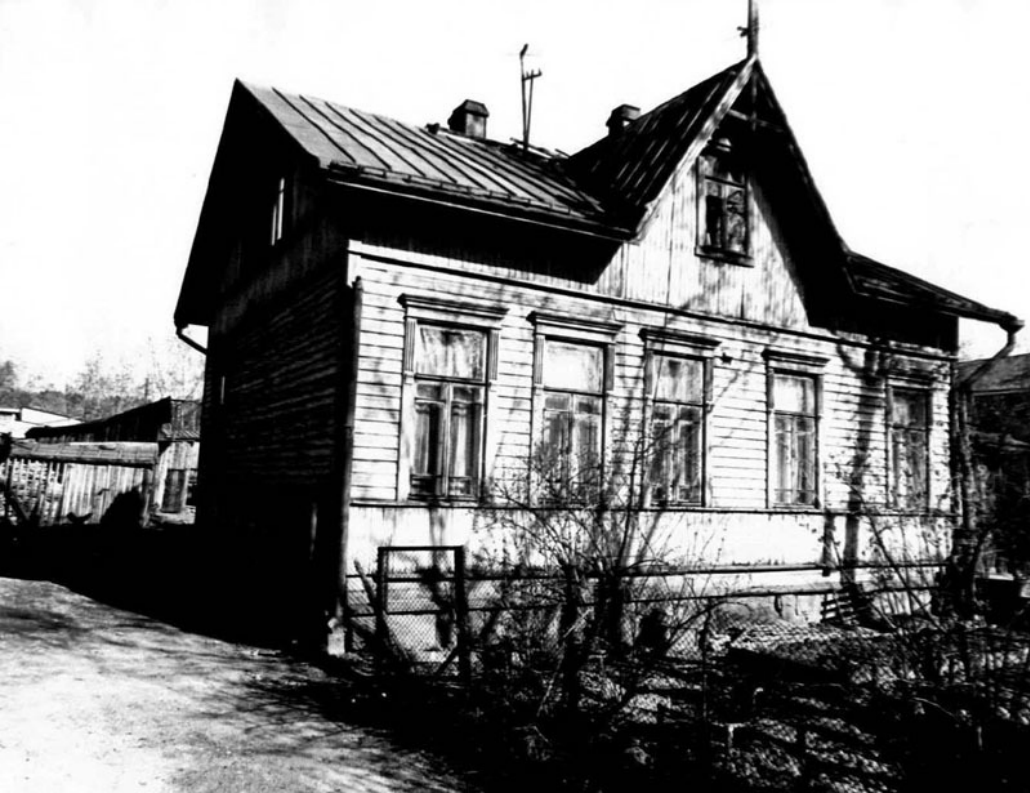
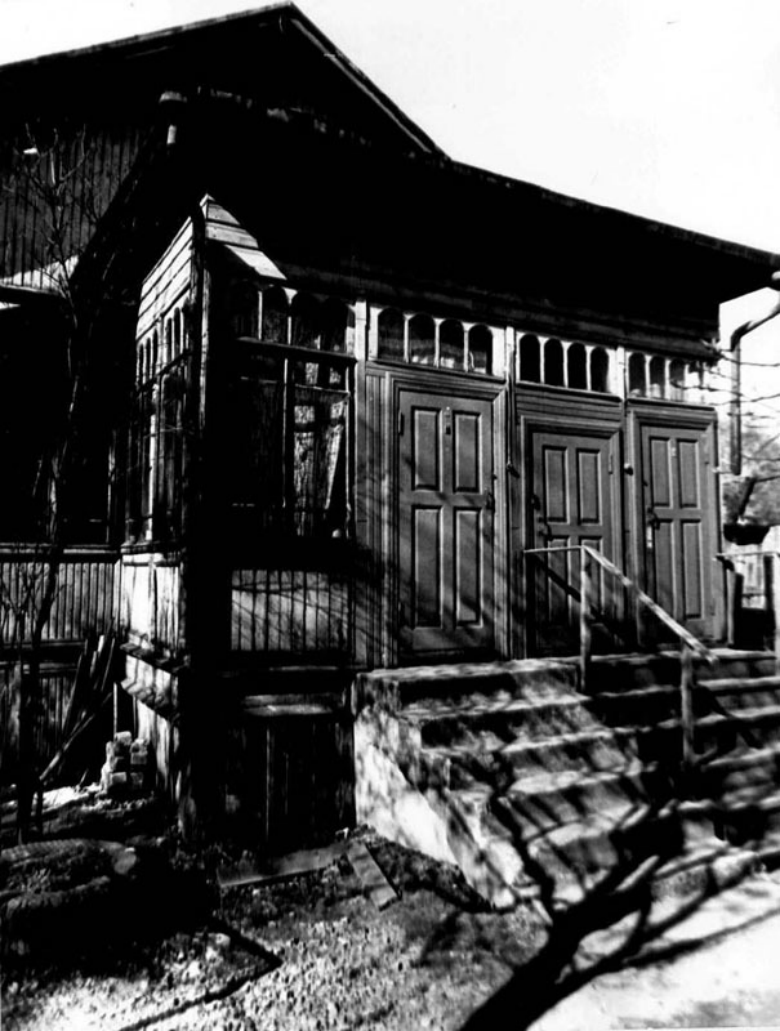
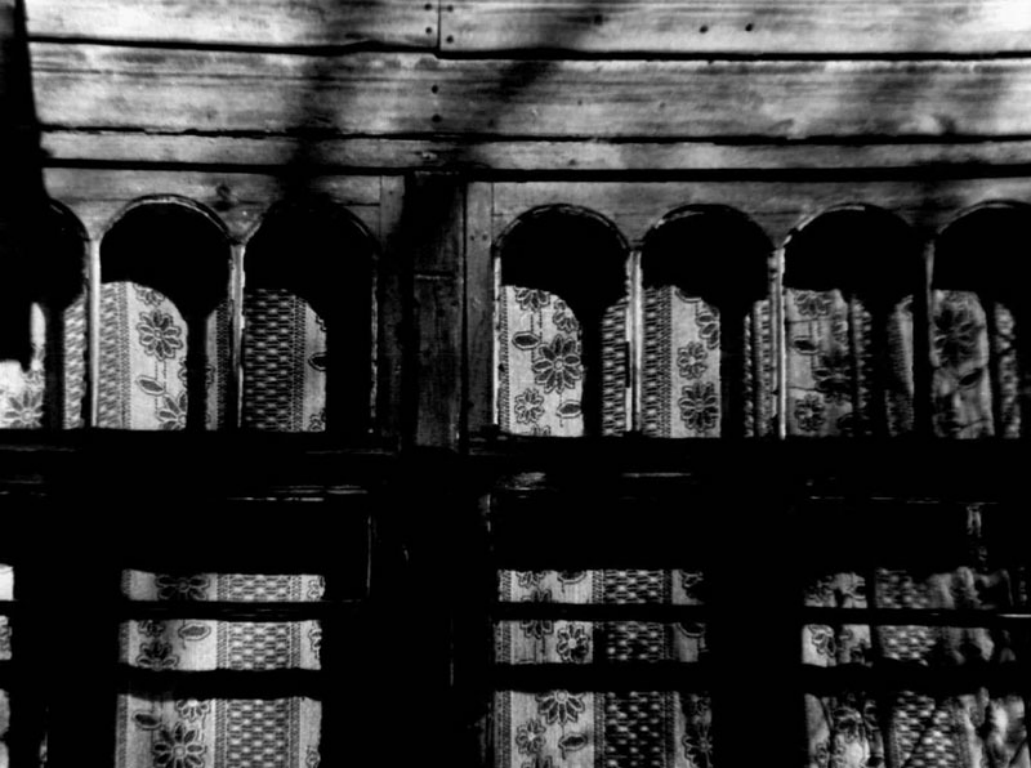
- а) Завершается композиция окна профилированным карнизом с фигурным акротерием. Углы здания обшиты дощатыми лопатками. Фасадная плоскость расчленена горизонтальными тягами: по низу окон и между первым этажом и мансардой. Профилированная обшивка поставлена вертикально от цоколя до первой тяги и над второй тягой, и уложена горизонтально между тягами. Карниз здания поддерживается трапециевидными кронштейнами с треугольными выемками на ребрах. В интерьере дома сохранились [REDACTED]. Дом рублен из бруса "в лапу" и обшит тесом по прибоинам, фундаменти бутовые ленточные, перекрытия деревянные, крыша стропильная, кровля металлическая, цоколь гранитный. Основные габариты в плане - 8.5 x 11.0 м.

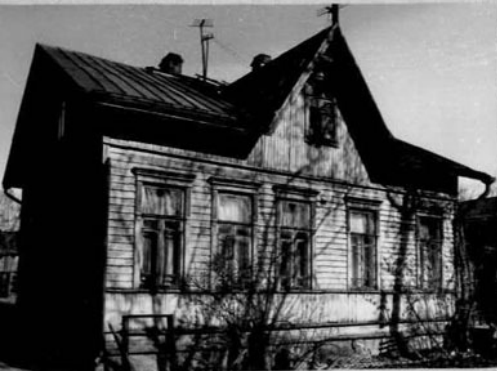
Фото или схематический план

Дом занимает рядовое положение в планировочной структуре ул. Ладомской, выходя на ее красную линию главным фасадом. Представляет собой компактный одноэтажный объем имеющий форму параллелепипеда с ризалитом в центре дворового фасада, крытый на два ската, с мансардой, имеющей двускатное покрытие, с пристроенными к торцу объемами веранды под трехскатной крышей и сеной, имеющих односкатное покрытие. Имеет дисимметричную композицию главного фасада. Планировка помещений анфиладная. В декоре дома использованы элементы классической архитектуры. Является характерным городским домом второй половины XIX в., представляет один из нескольких распространенных в Сортавале типов построек. Рублен из бруса "в лапу" и обшит тесом. Габариты в плане - 8.5 x 11м.
