П А С П О Р Т

I. НАИМЕНОВАНИЕ ПАМЯТНИКА Часовня Николая Чудотворца.

Вклады № 1 к паспорту
 Часовня Николая Чудотворца, XII в.
 Архангельская обл. Плесецкий р-он.
 д. Усть-Поча.

УЧЕТНАЯ КАРТОЧКА
 Часовня Николая Чудотворца.

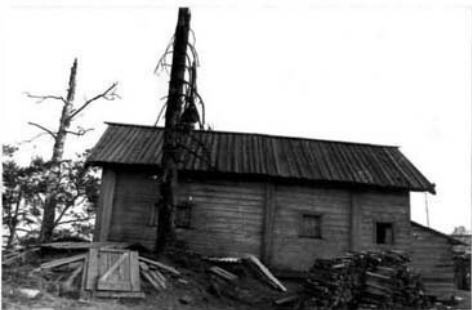
Фото или схематический план

Небольшая, деревянная, клетская часовня т. н. "онежского" типа расположена на берегу Кенозера в окружении поздней жилой застройкой.

Здание рублено из бревен, перевязанных в "обло".

К основному, прямоугольному в плане объему с западной стороны примыкает равный ему по ширине притвор и первоначально открытая галерея-паперть, над которой некогда возвышалась звонница. Позднейшие перестройки сильно исказили и обезличили облик памятника. В настоящее время, когда все сооружение обшито тесом и покрыто единой, пологой двухскатной кровлей, оно воспринимается снаружи, как маловыразительная, заурядная постройка.

Основная часть часовни перекрыта расписным "небом".
