ПАМЯТНИКИ ИСТОРИИ И КУЛЬТУРЫ СССР  
(недвижимые)

ПАСПОРТ

I. НАИМЕНОВАНИЕ ПАМЯТНИКА Покровская церковь с приделом

IV. АДРЕС (местоположение) ПАМЯТНИКА Ивановская область, Ильинский район,  
село Веска. От села Ильинского до поселка Аниськово автобусом 14 км.,  
далее на попутном транспорте 8 км.

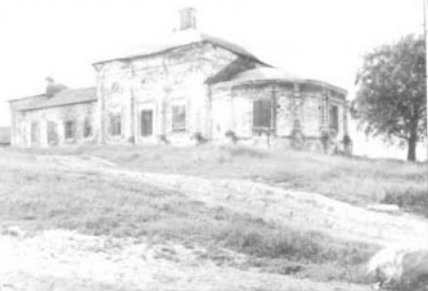
План

Покровская церковь входит в состав храмового комплекса села Велеска. Здание выстроено в старой части села на обширной площади. Здание кирпичное с многократной известковой побелкой. Композиция здания складывается из храмовой части с апсидой, трапезной и притвора. Отсутствует колокольня. Храм типа "односветный четверик" перекрытый сомкнутым сводом на который поставлен глухой кирпичный восьмигранный в плане барабан (глава утрачена). Трапезная одной высоты с апсидой, перекрыта сводом, с распалубками под окнами. Основным мотивом убранства является чередование полуколоннок и световых проемов. Окна обрамлены простыми рамочными наличниками. Выше поле стен оформлено ложными окнами, обрамленными профилированными тягами. В интерьере храма сохранились фрагменты живописи и лепной карниз.
