ПАСПОРТ

I. НАИМЕНОВАНИЕ ПАМЯТНИКА Источник

ИсточникIV. АДРЕС (местонахождение) ПАМЯТНИКА ДАССР, Советский район с. Тидиб

УЧЕТНАЯ КАРТОЧКА
Источник

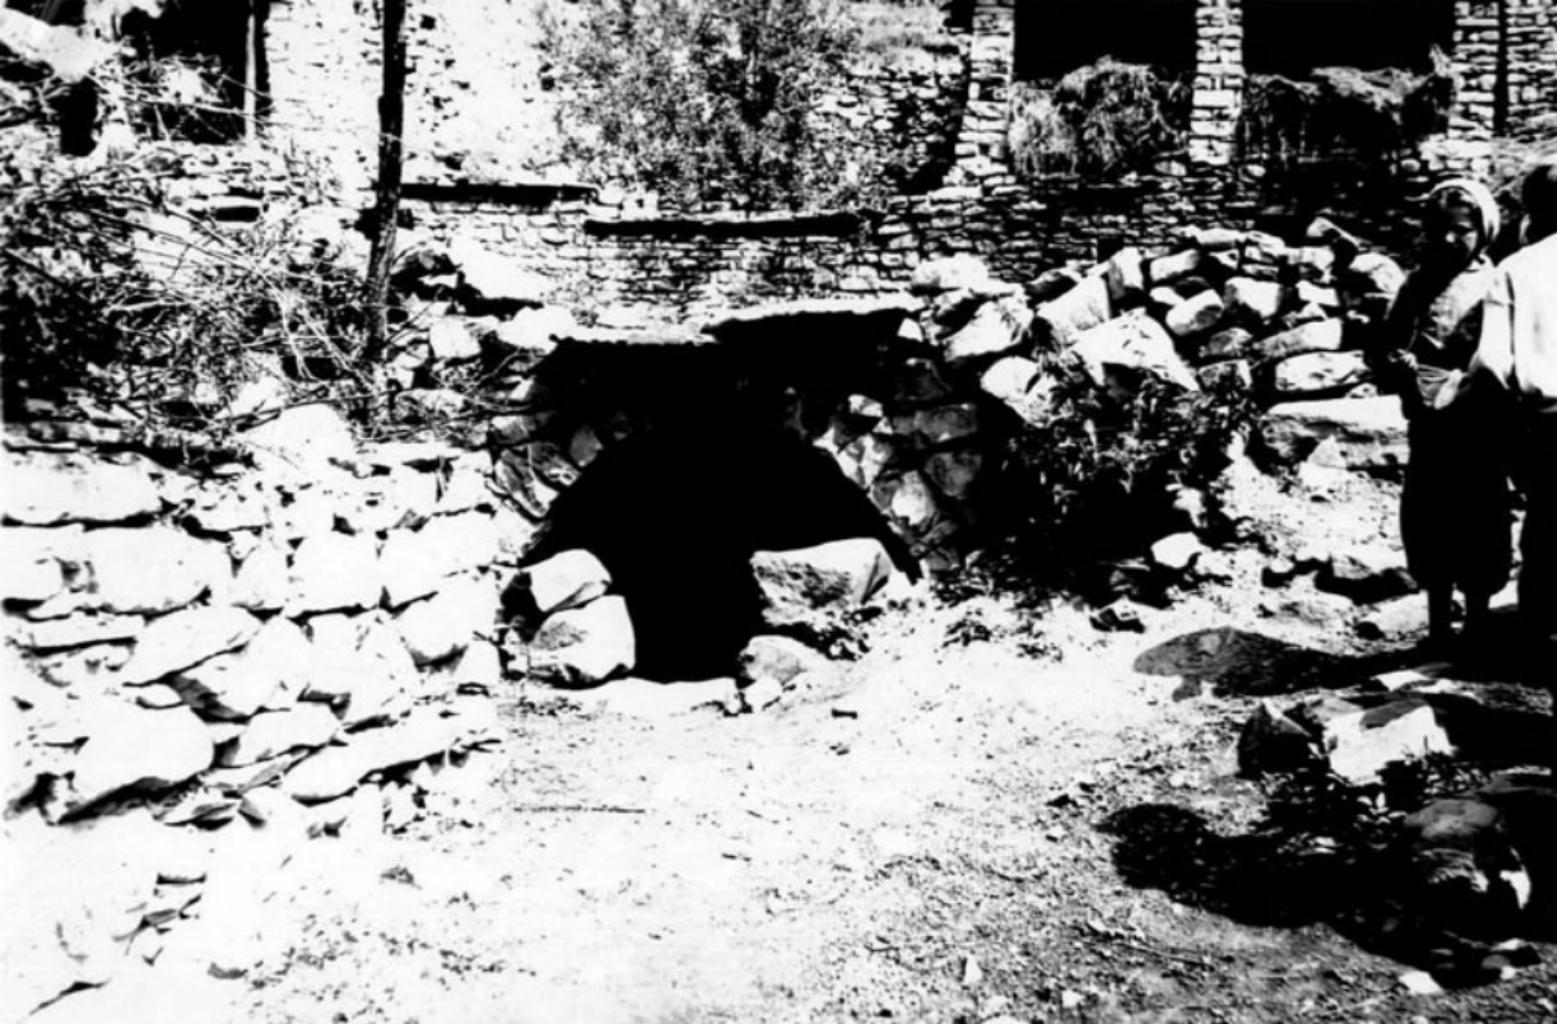
Фото общего вида —

Источник представляет собою полуподземное сооружение длиной около 10 м, перекрытое системой 4-х арок и двух цилиндрических сводов. Туннель шириной 2,3 м и длиной около 5 м ведет к двум сводчатым помещениям, почти квадратным в плане (2,70 м x 2,80 м и 2,20 м x 2,30 м), имеющим превышение один над другим около 30 см. В последнем помещении находится ванна, наполняемая водой, размером 1,70 м x 0,7 м. От этого помещения отходит подземный ход в сторону селения шириной 60 см.

Ширина арок перекрывающих пролет тоннеля - 40 см. Наружный арочный вход в источник имеет высоту 1 м.

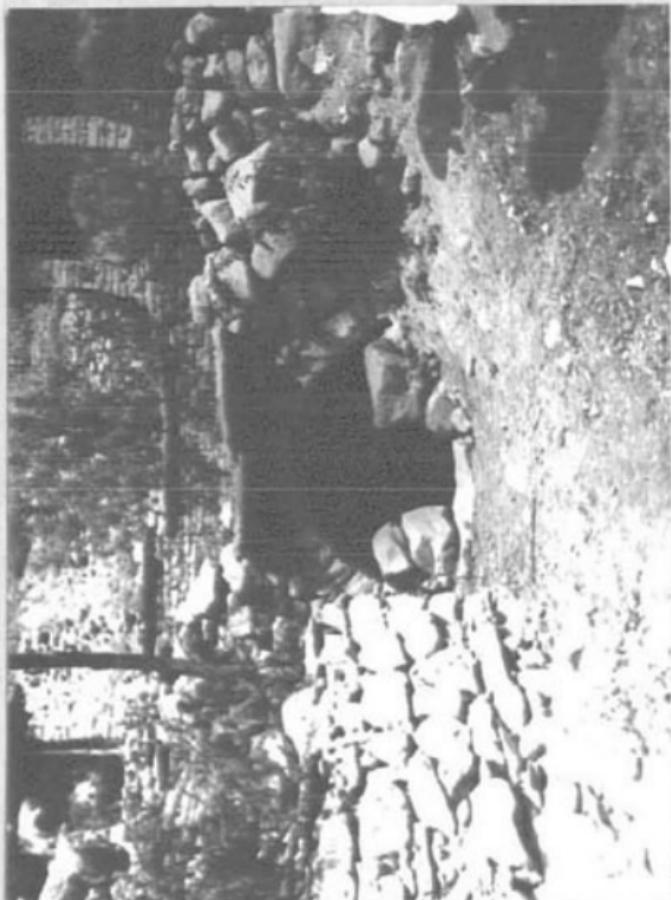
Это полуподземное сооружение длиной около 10 м, шириной 2,3 м перекрыто системой 4-х арок и двух цилиндрических сводов. Арки, перекрывающие тоннель имеют глубину 40 см. Помещение, в котором находится ванна с водой имеет размеры 2,2 м х 2,3 м. От него в сторону селения отходит подземный ход.

Источник в хорошем состоянии, используется по назначению.
