ПАСПОРТ

I. НАИМЕНОВАНИЕ ПАМЯТНИКА Церковь Боговладеня

д. Челмужи
Челмужский с/с
Медвежьегорский р-он
Карельская АССР
Церковь Богоявления
1606г.

СОЮЗНАЯ РЕСПУБЛИКА РСФСР Главк охраны памятников МК РСФСРАдрес Карельская АССР, Медвежьегорский р-он, Челмужский с/с, д. Челмужи
(АССР, край, область; район, автономная обл.; национальный округ; населенный пункт)УЧЕТНАЯ КАРТОЧКА
Церковь Богоявления

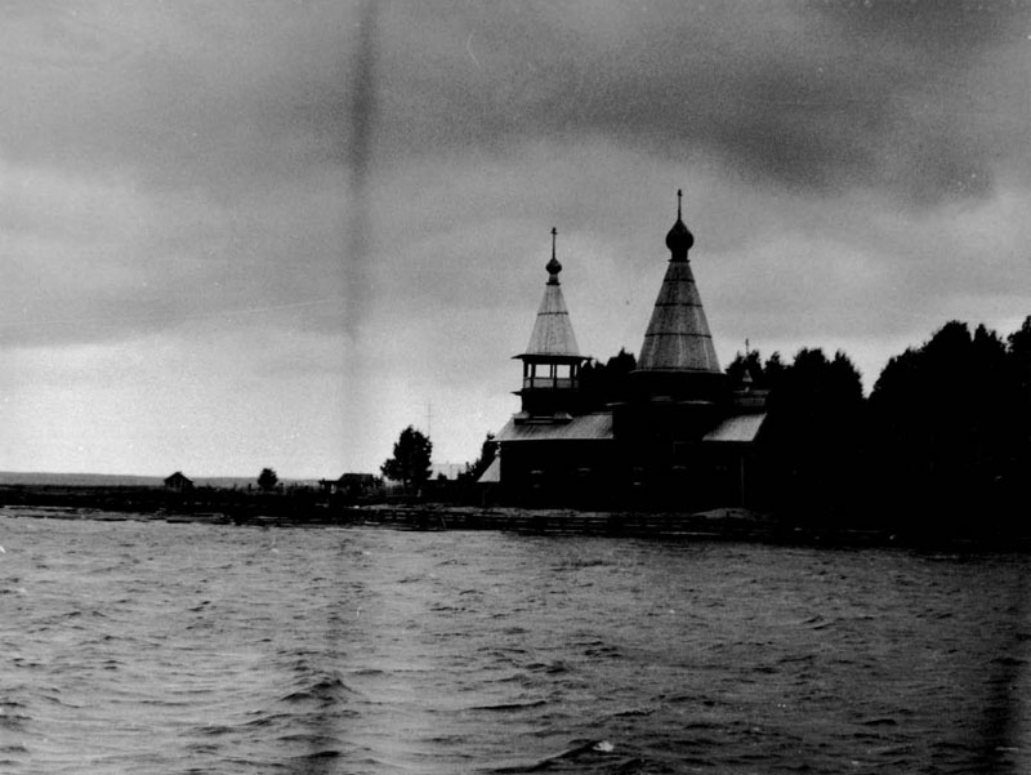
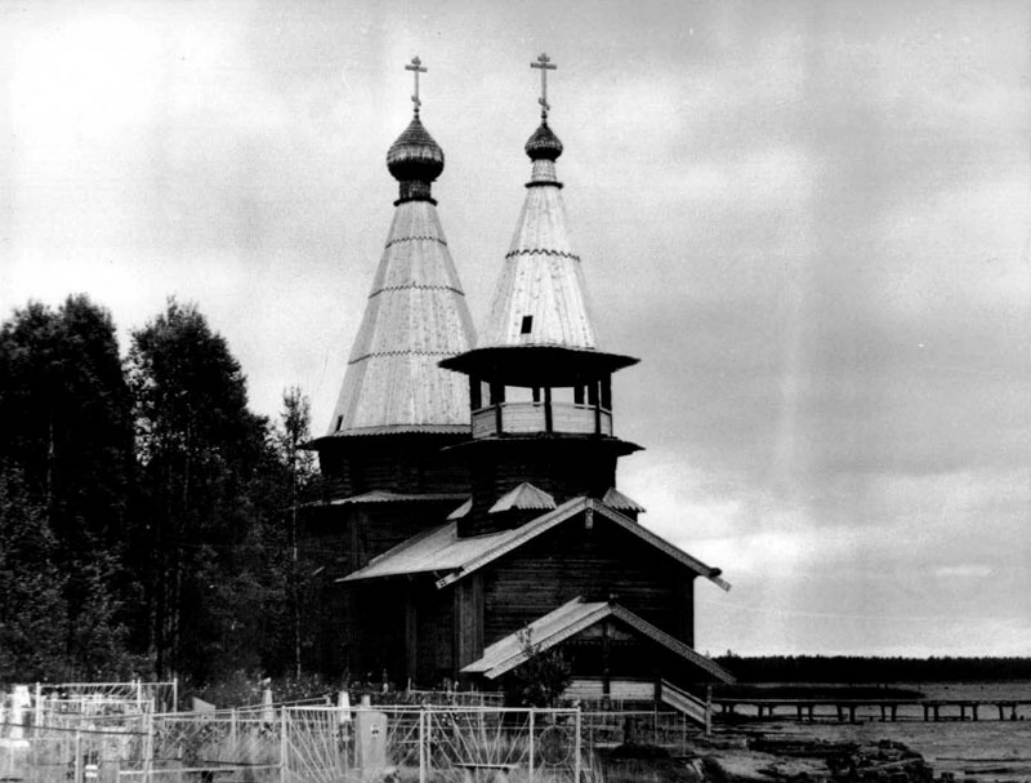
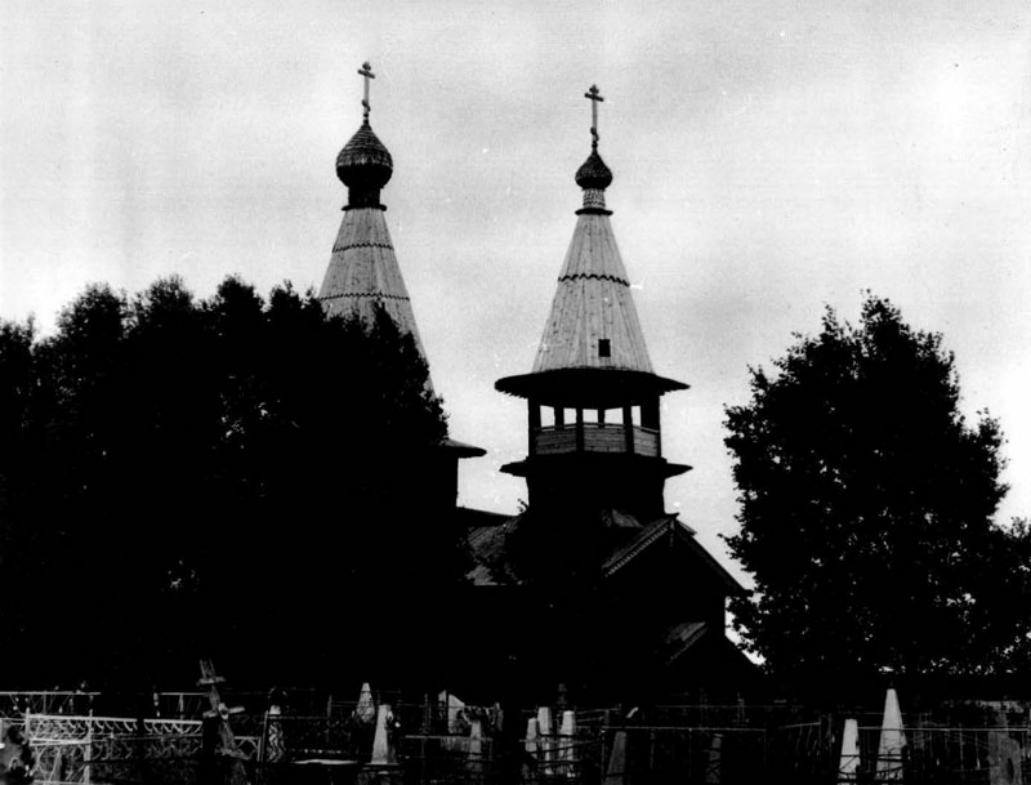
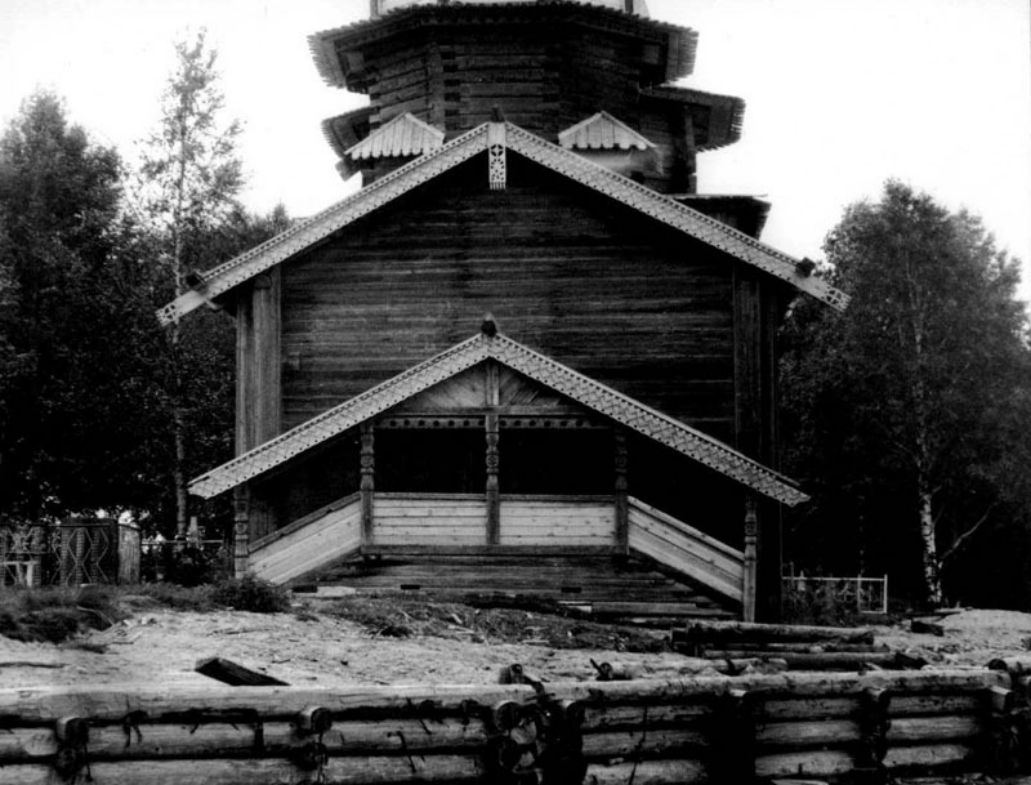
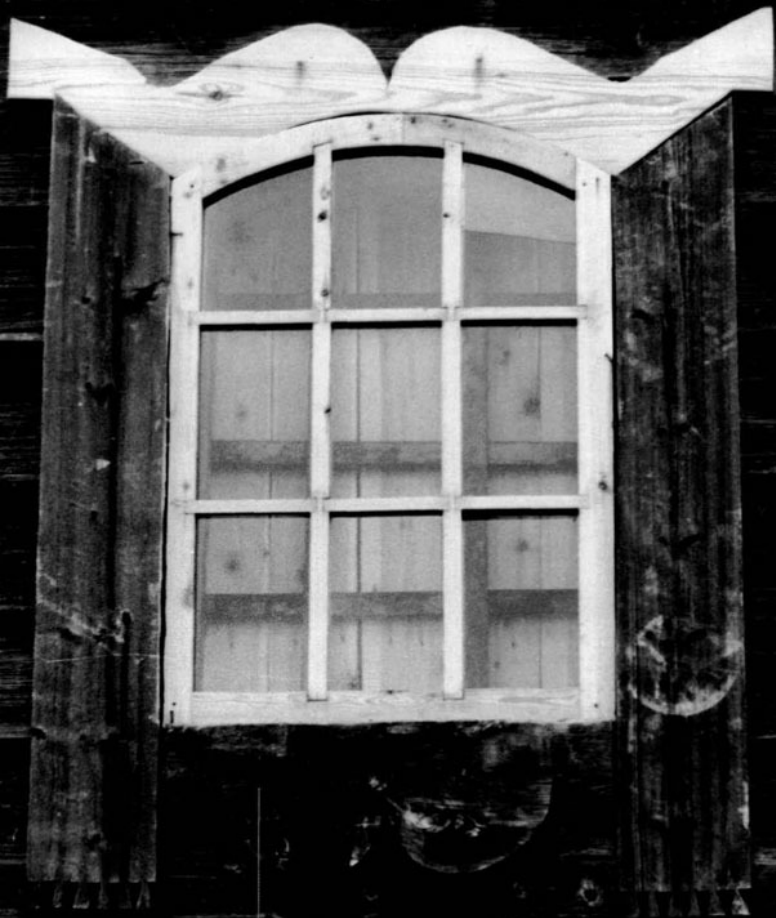
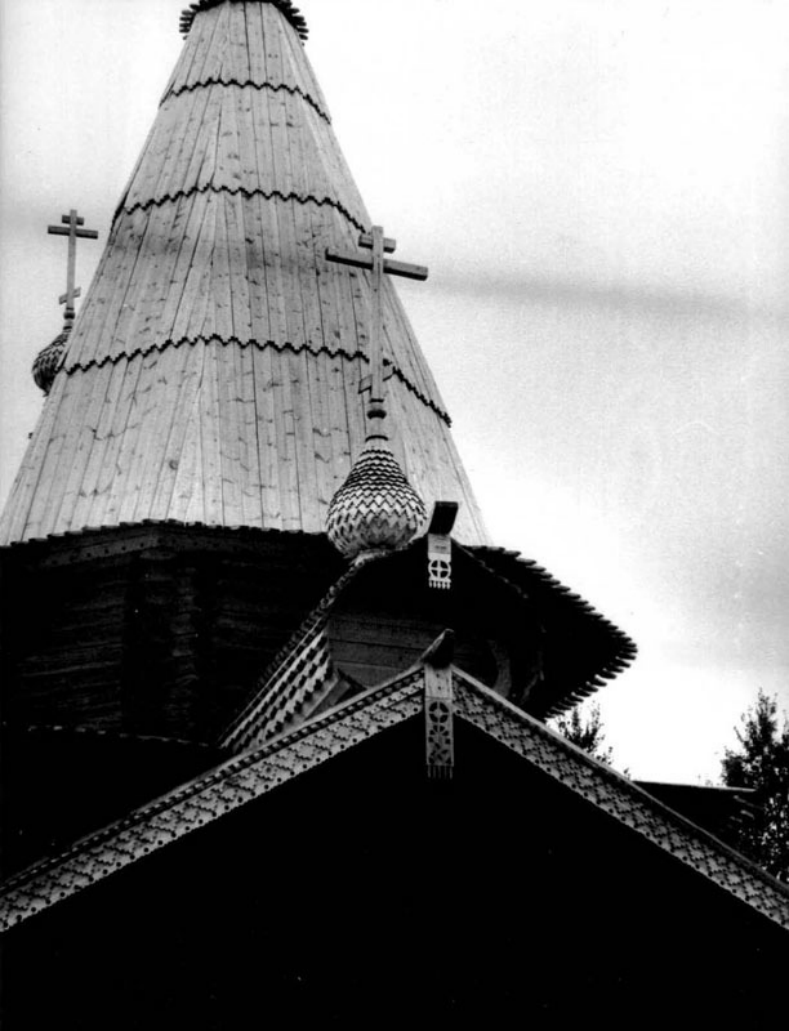
Прямоугольный в плане объем церкви вытянут с запада на восток и покрыт крышами нескольких типов. Над алтарем — в виде небольшой бочки с длинными полищами, с главкой на коньке бочки, над основным помещением для молящихся и частично над трапезной сруб приподнят и через переходный восьмериковый сруб покрыт шатром с луковочной главкой, над остальной частью трапезной и сенями крыша двускатная безводоливной конструкции. Над помещением сеней надстроена авонница, ее сруб—восьмерик, площадка авонны — открытая с резными столбами и сплошным дощатым балюсником ограждения.

Крыльцо — с запада, двухсходное, с направленными на юг и на север лестничными маршами. Основание крыльца срубное, крыша двускатная, опирающаяся на резные столбы.

Стены церкви, кроме восьмериковых срубов, снаружи обшиты тесом, углы и выпуски поперечных перерубов выделены в виде цыластр.

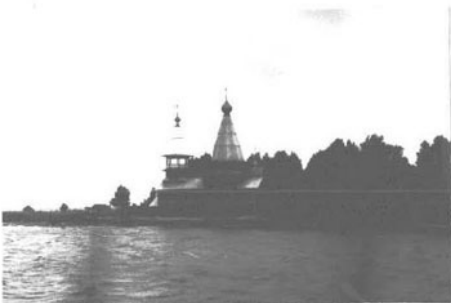
Фото или схематический план

Расположена на краю деревни, на берегу Онежского озера. Имеет трехосную композицию. Горизонтальная ось формируется последовательно расположенными равноширокими сенями, трапезной, молельни, алтаря. Вертикальные оси: одна — над храмовой частью и частично над трапезной в виде восьмерика на четверике, покрытого высоким шатром; вторая — над сенями — надстроена звонница, восьмериковая с восьмистолбным звоном, крытым шатром. Планировка анфиладная. Алтарь отделяется иконостасом. Потолок храмового помещения выше потолка трапезной, сеней и алтаря. Крыльцо — с запада на сруб, двухвсходное, с двускатной крышей на резных столбах. Порезкой украшены столбы звонницы, причелины, подзоры, поток крыши, накладные дощатые наличники окон.

Основные габариты 7,0 x 18,0 м
