ПАСПОРТ

I. НАИМЕНОВАНИЕ ПАМЯТНИКА Собор Иоанно-Предтеченского монастыри

Собор Иоанно-Предтеченского монастыря
г.Астрахань, ул.Курская,9/1
Конец XIX в.

УЧЕТНАЯ КАРТОЧКА

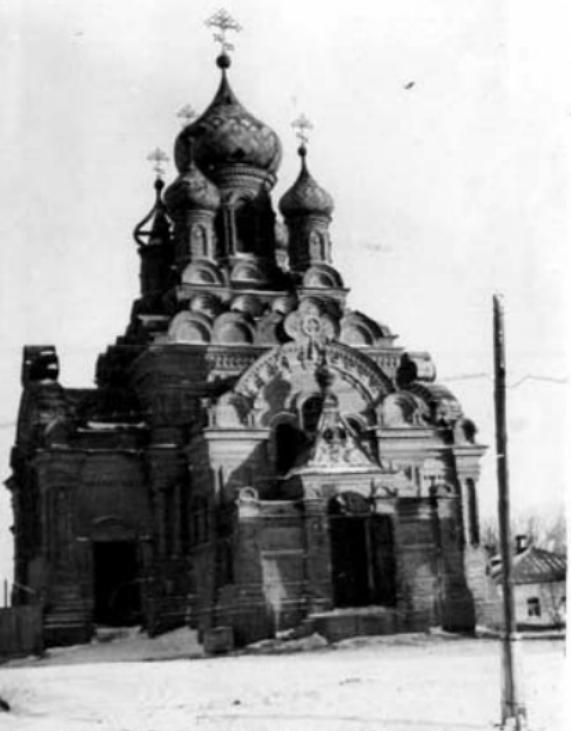
Фото или схематический план

Монументальный кирпичный объем собора расположен в центре квадратной монастырской территории, по периметру которой размещены 4 кирпичных сооружения 2-й пол. XIX в.: двухэтажный настоятельский корпус и одноэтажные здания келий, кухонь и бани. Собор имеет крестообразный план. Основной объем - четверик, перекрытый куполом, завершающийся 2 друсиами кокошников и увенчанный пятиглавием с центральным световым барабаном. С запада, с севера и с юга примыкают схожие между собой притворы, с востока - 3 полуциркульные апсиды. Длина алтарной оси храма равна 29,2 м, поперечной - 22,4 м. Декор фасадов отличается насыщенностью деталей, тонко выполненных из лекального кирпича разнообразной профилировки. Многие детали стилизованы под декоративные украшения памятников конца XVII в.: кокошники, арка ~~струны~~турные пояса, зубчики, колонки, ширинки и др. Быв. собор - ценный и интересный образец стилизации под памятник ~~церковного~~ зодчества 2-й пол. XVII в., отражающей поиски "русского стиля" в конце XIX века. Здание имеет градостроительное значение.
