П А С П О Р Т

I. НАИМЕНОВАНИЕ ПАМЯТНИКА Амбар Белозерова В.И.

ВОЛОГОДСКАЯ ОБЛАСТЬ  
НЮКСЕНСКИЙ РАЙОН  
ГОРДИЩЕНСКИЙ В/С  
ДЕР. СЕРКИНО  
АМБАР БЕЛОЗЕРОВА В.И.,  
кон. XIX в.

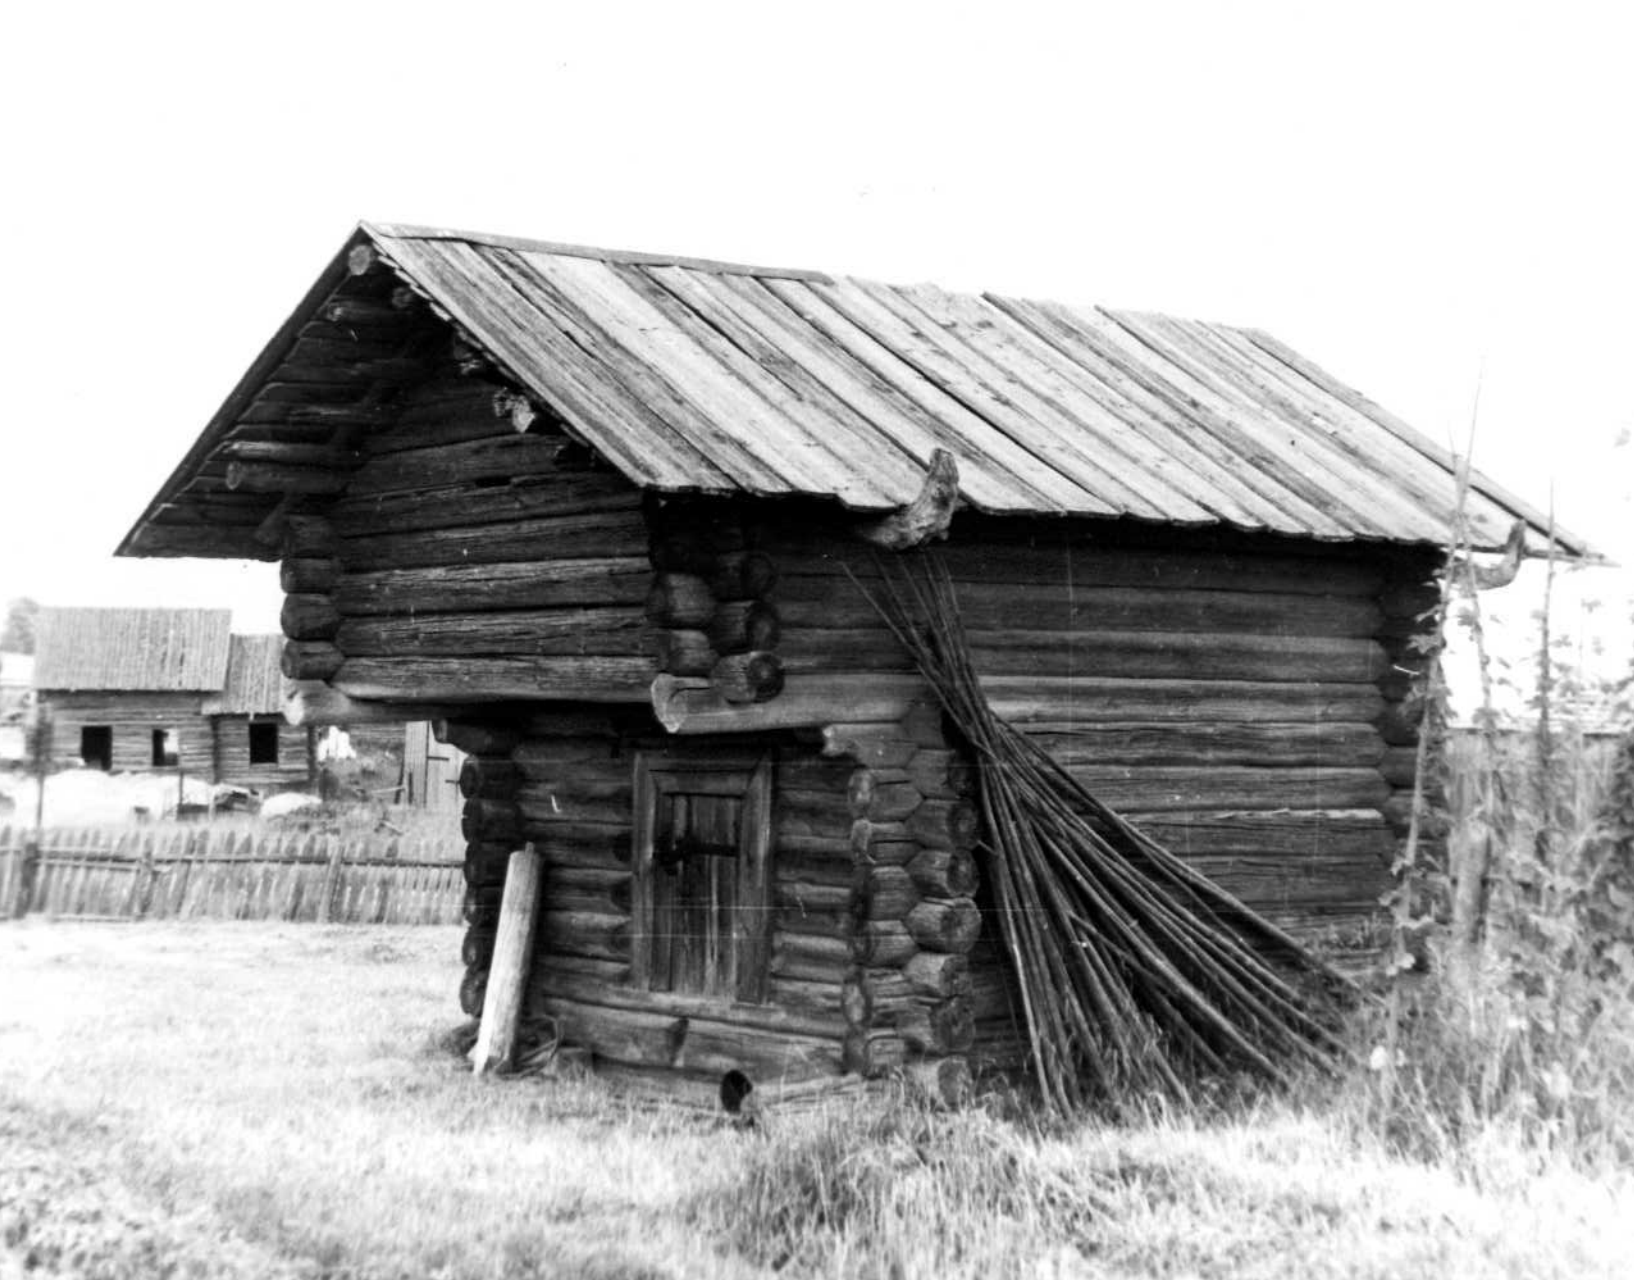
2. Вологодская обл., Нюксенский р-н,  
Городищенский с/с, д. Серкино.  
Амбар Белозерова, кон. XIX в.  
Общий вид с запада.  
фото Гельфера С.В., 1989 г.

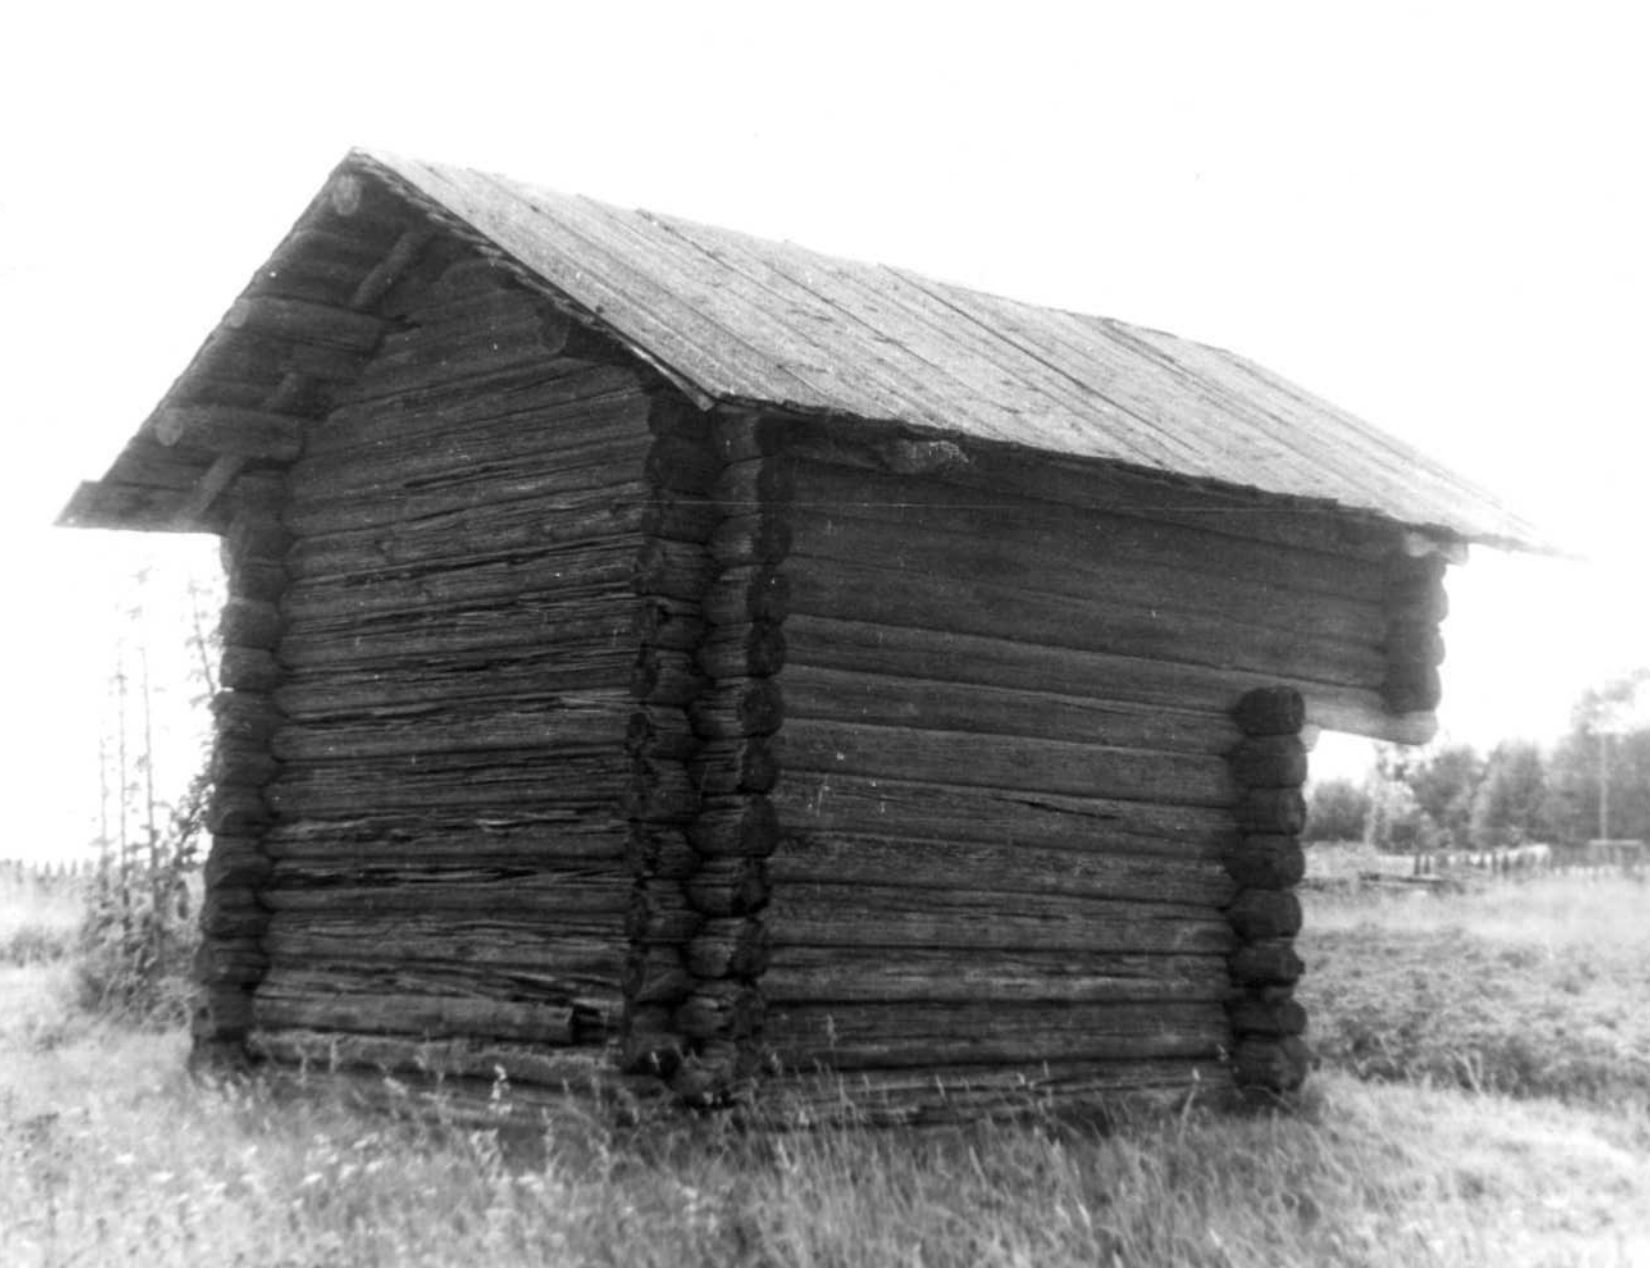
3. Вологодская обл., Нюксенский р-н,  
Городищенский с/е, д.Серкино.  
Амбар Белозерова, кон.XIX в.  
Общий вид сзади (с востока).  
фото Гельфера С.В., 1989 г.

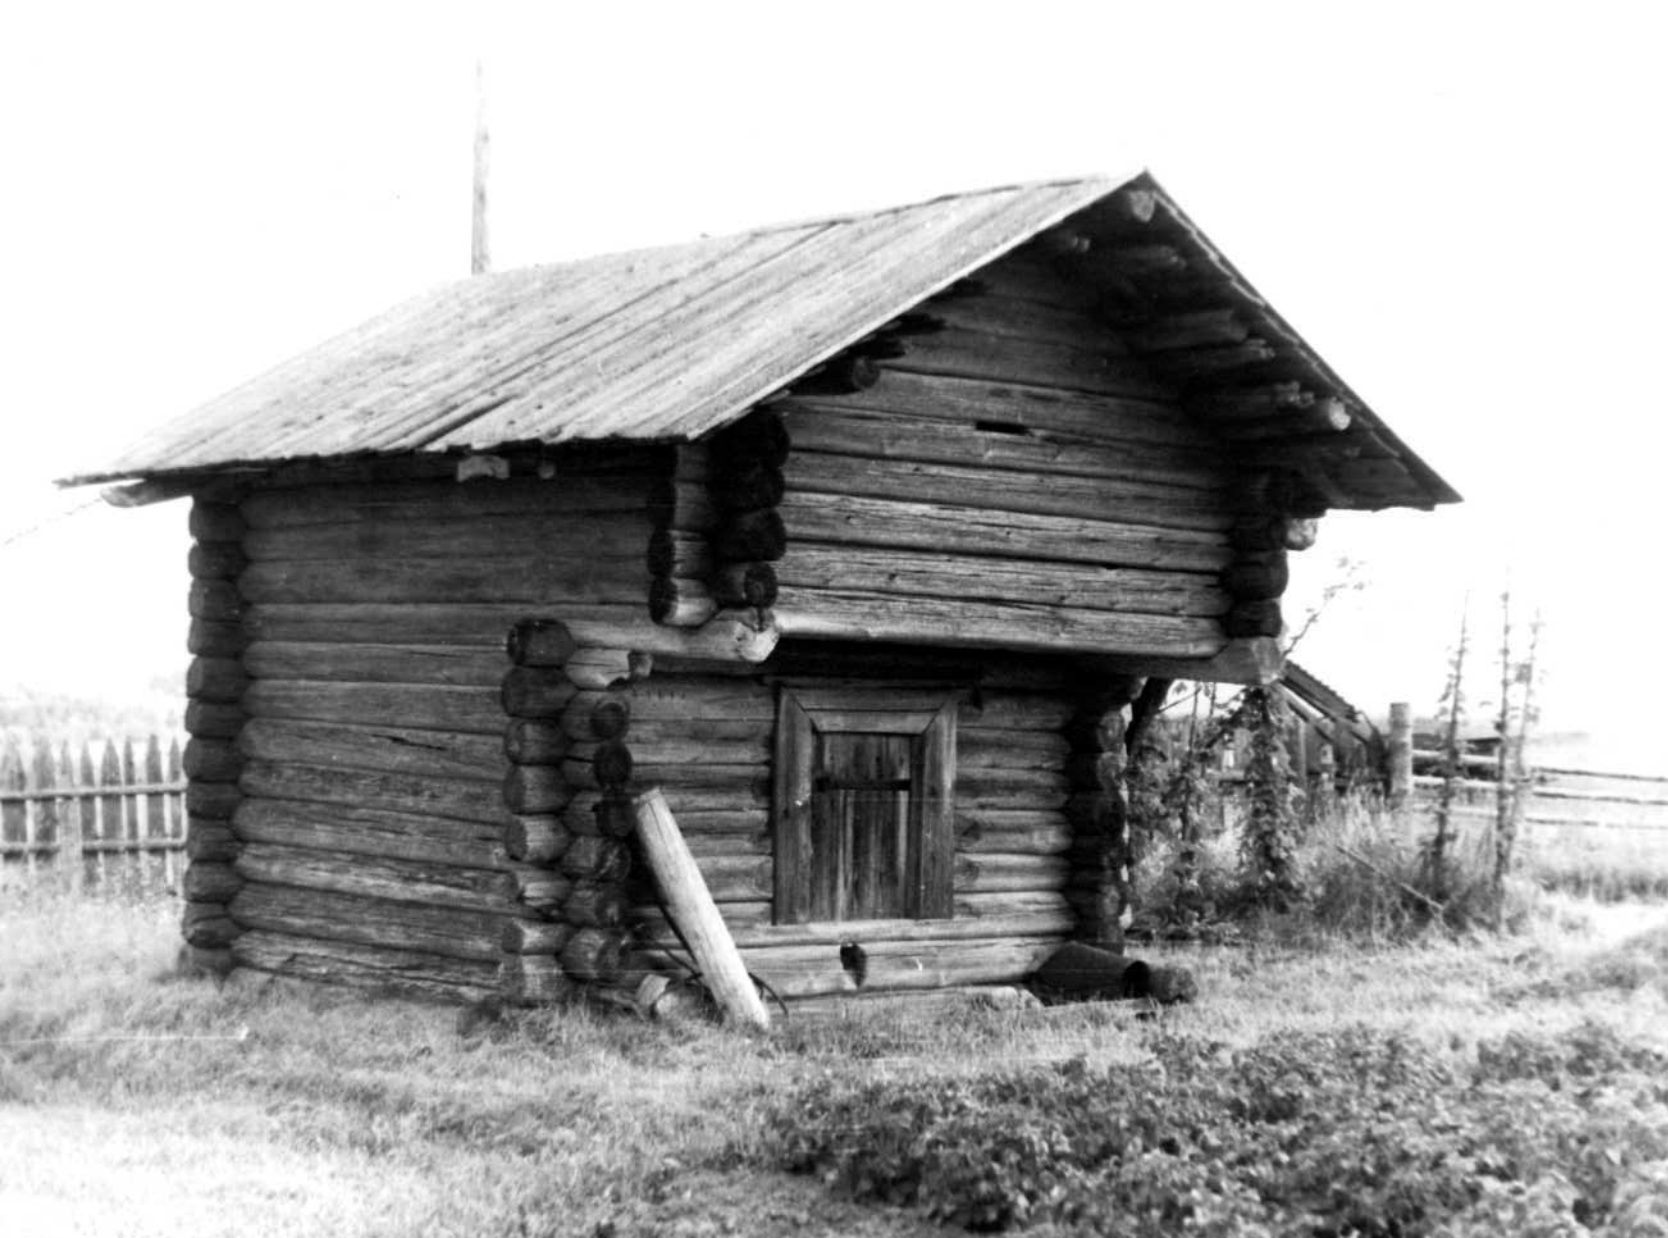
4. Вологодская обл., Нюксенский р-н,  
Городищенский с/с, д. Серкино.  
Амбар Белозерова, кон. XIX в.  
Вид с севера.  
фото Гельхера С.В., 1989 г.

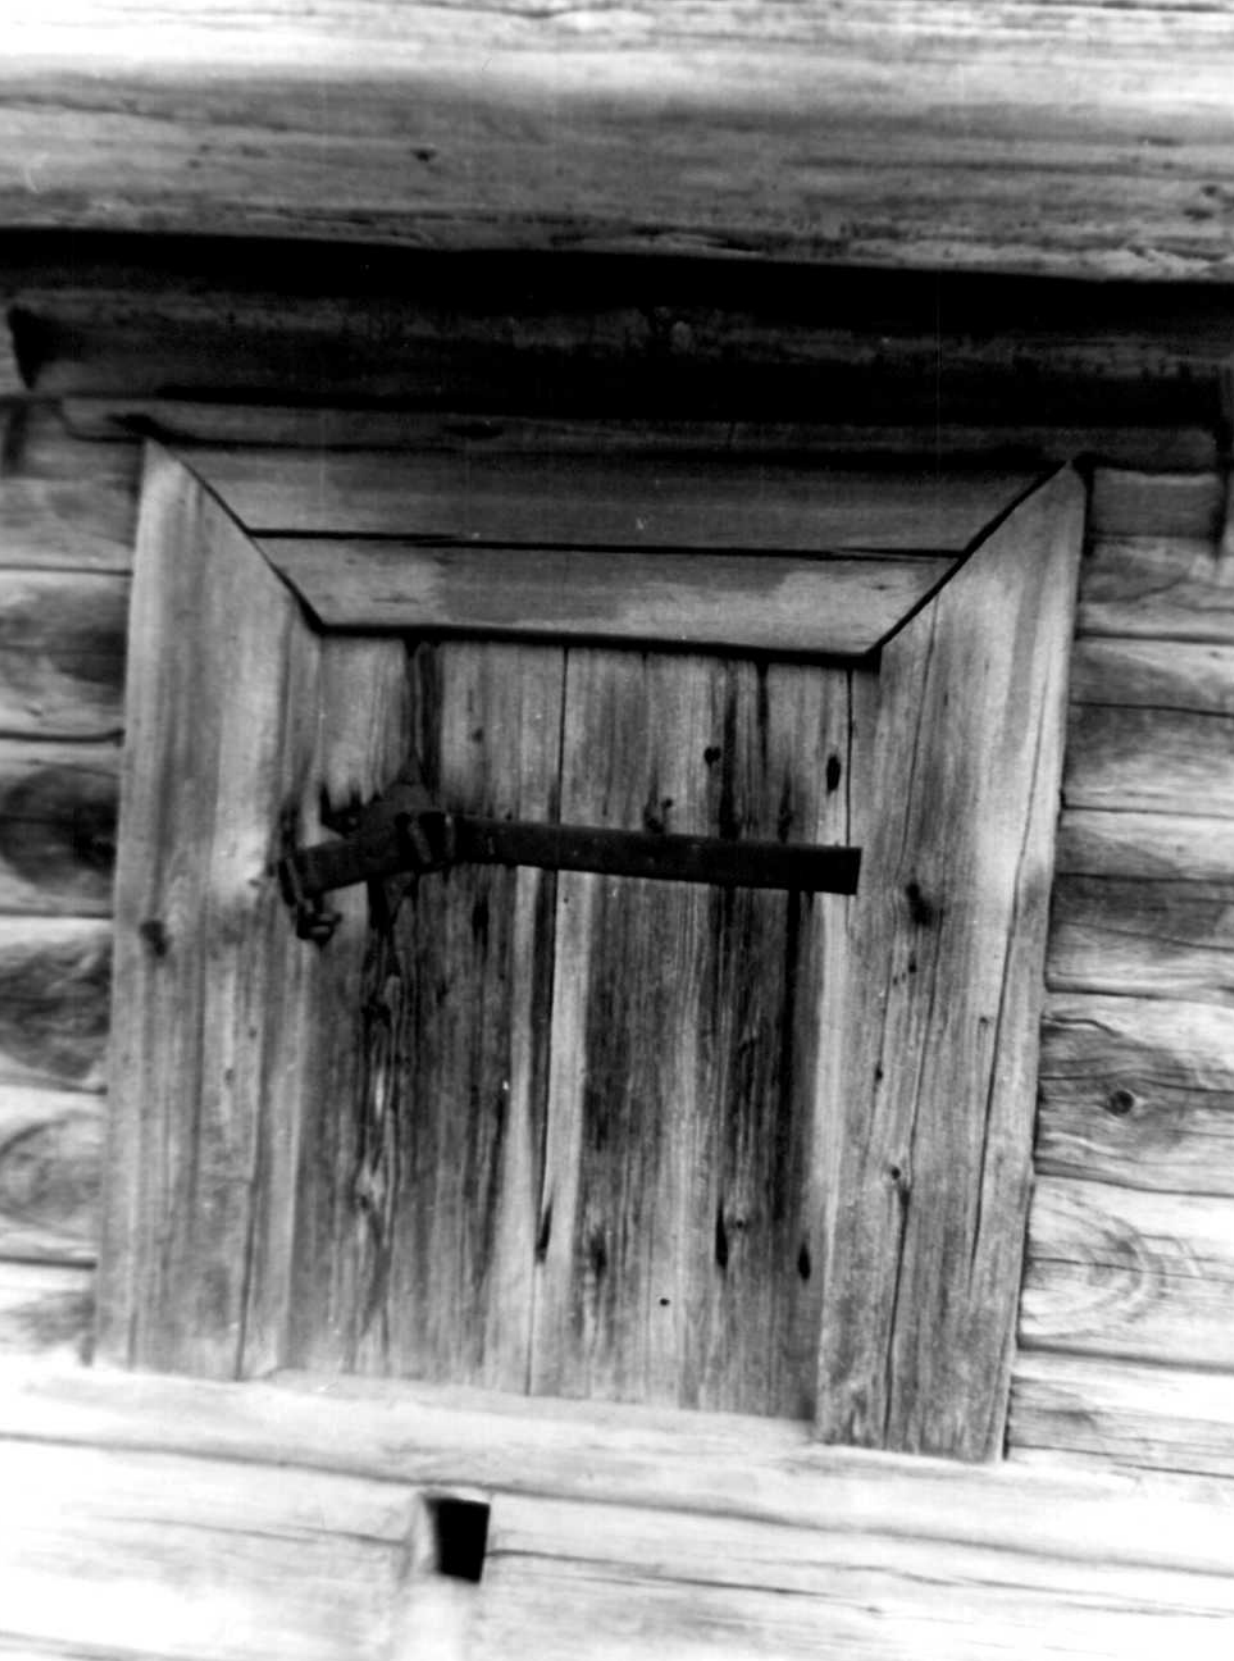
**Исторических сведений по памятнику не имеется (нынешний хозяин проживает в усадьбе сравнительно недавно). Датировка амбара концом XIX века произведена на основании стилистического анализа постройки, с учетом наличия таких деталей, как косячатое обрамление дверного проёма, обработка топором посом залобника и др.). Судя по высокому залобнику, наличию второго уровня в интерьере, амбар был, очевидно, рухлядным.**

5. Вологодская обл., Нюксенский р-н,  
Городищенский с/с, д. Серкино.  
Амбар Белозерова, кон. XIX в.  
Главный фасад: дверь.  
фото Гельфера С. В., 1989 г.

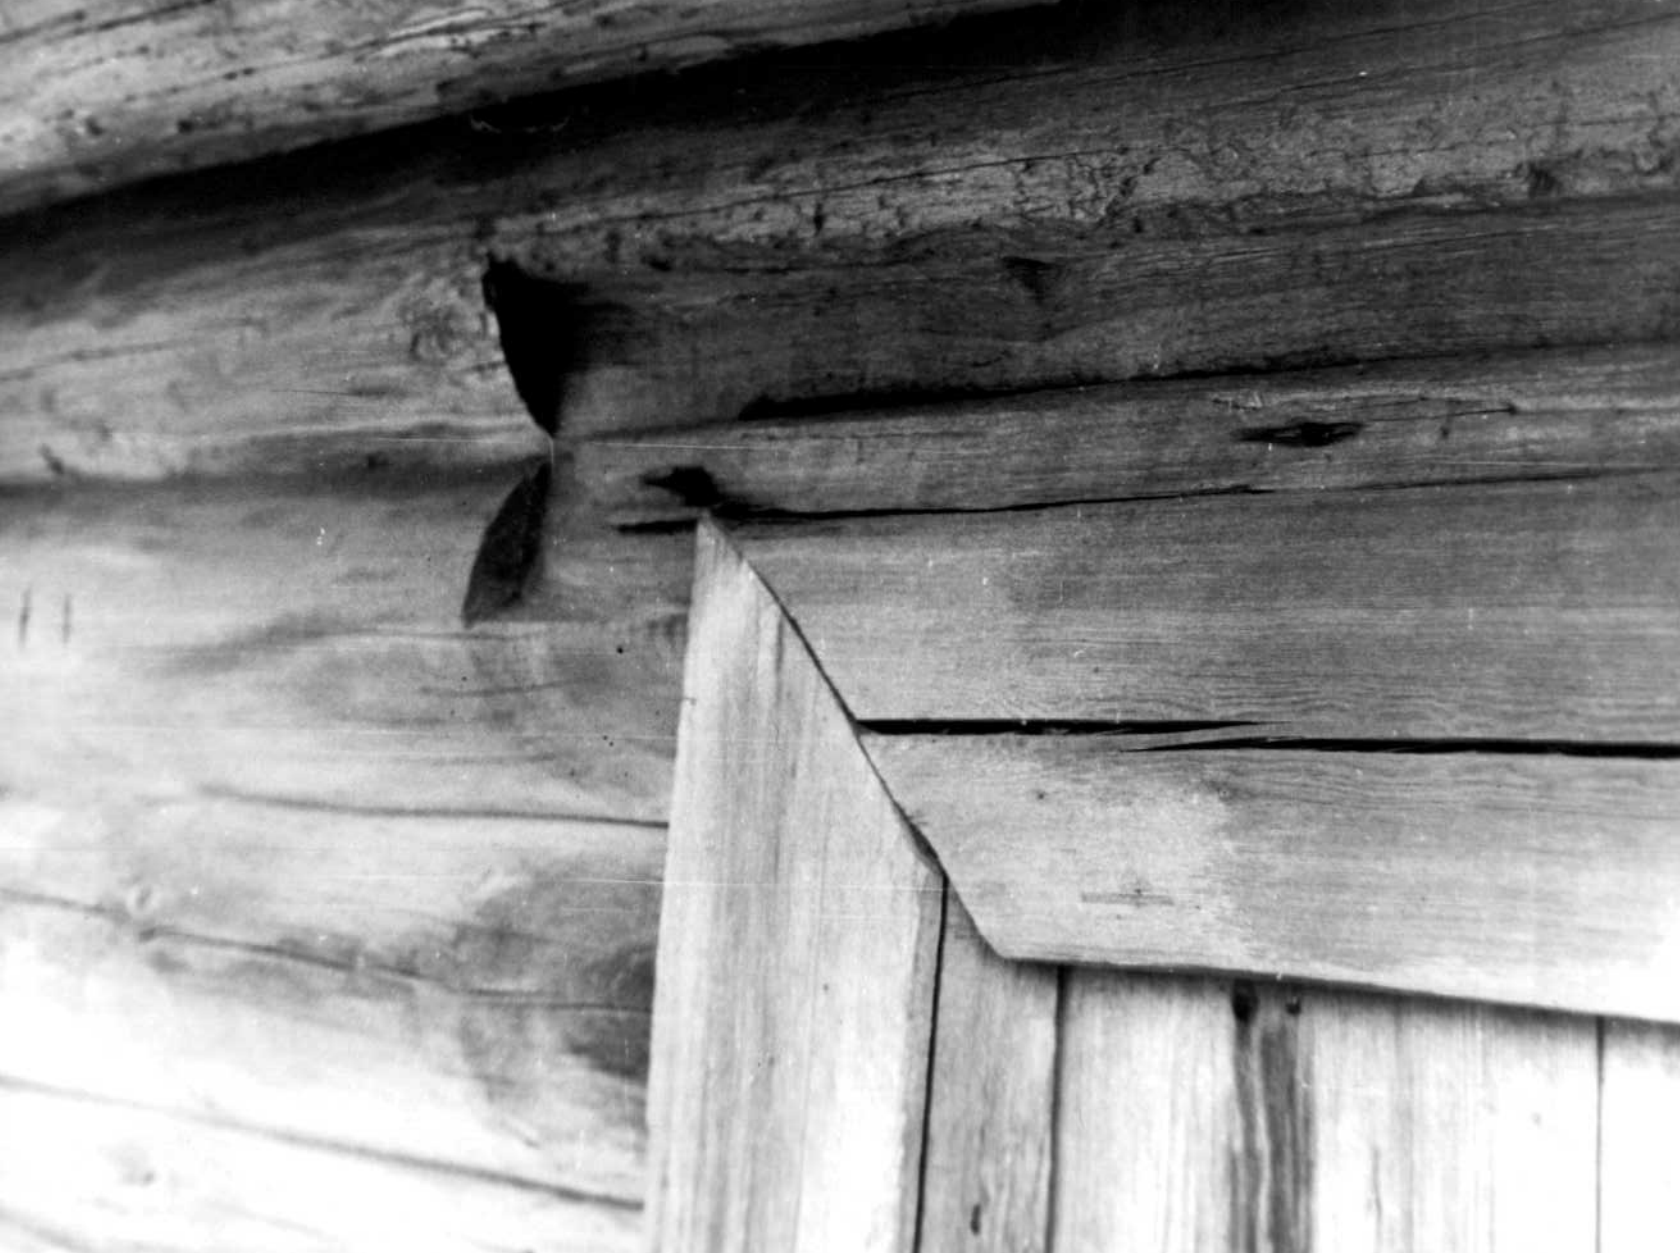
**Покрyтие кровли было сменено, при чем были утрачены курицы и потоки (сохранились гнезда от куриц). Утрачен наличник над входной дверью.**

6. Вологодская обл., Нюксенский р-н,  
Городищенский с/с, д. Серкино.  
Амбар Белозерова, кон. XIX в.  
Следы очельной доски над дверью.  
фото Гельфера С.В., 1989 г.

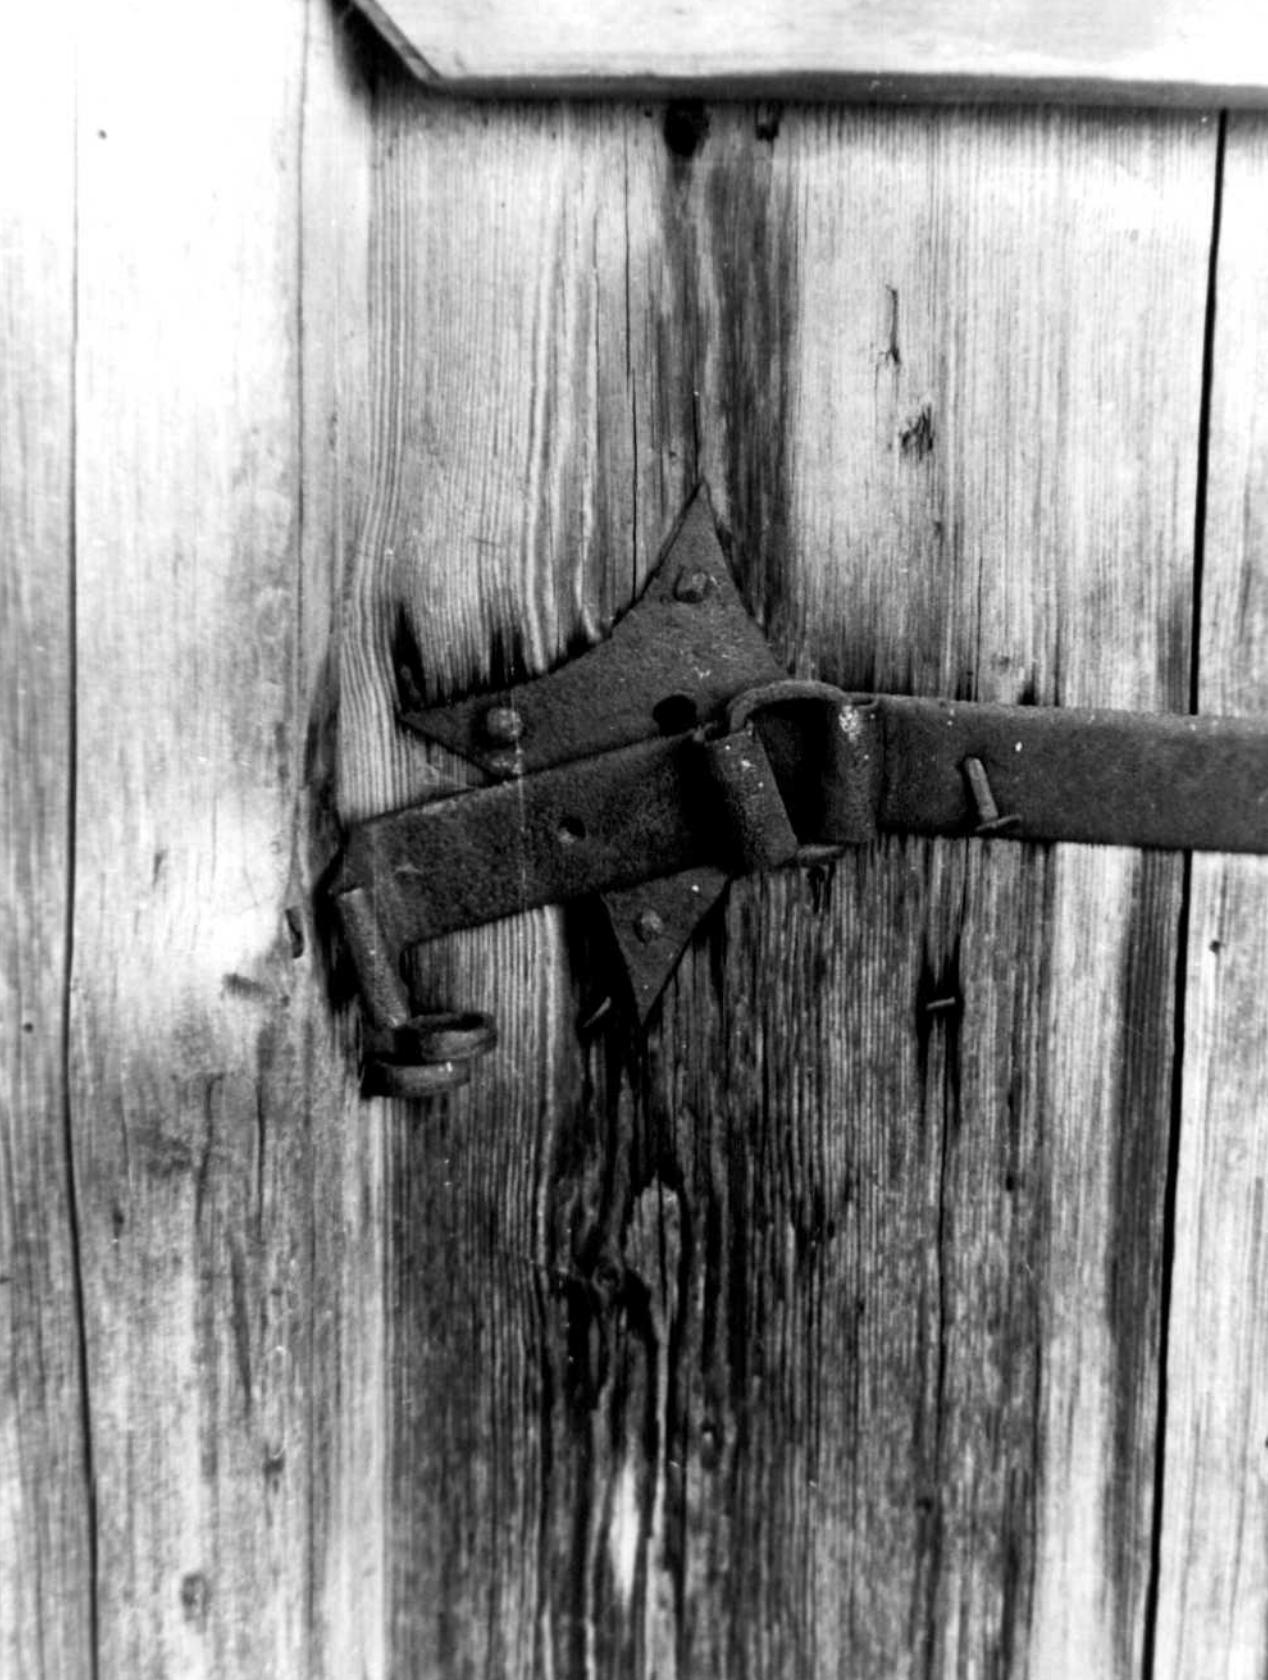
7. Вологодская обл., Нюксенский р-н,  
Городищенский с/с, д. Серкино.  
Амбар Белозерова, кон. XIX в. Замок.  
фото Гельзера С.В., 1989 г.

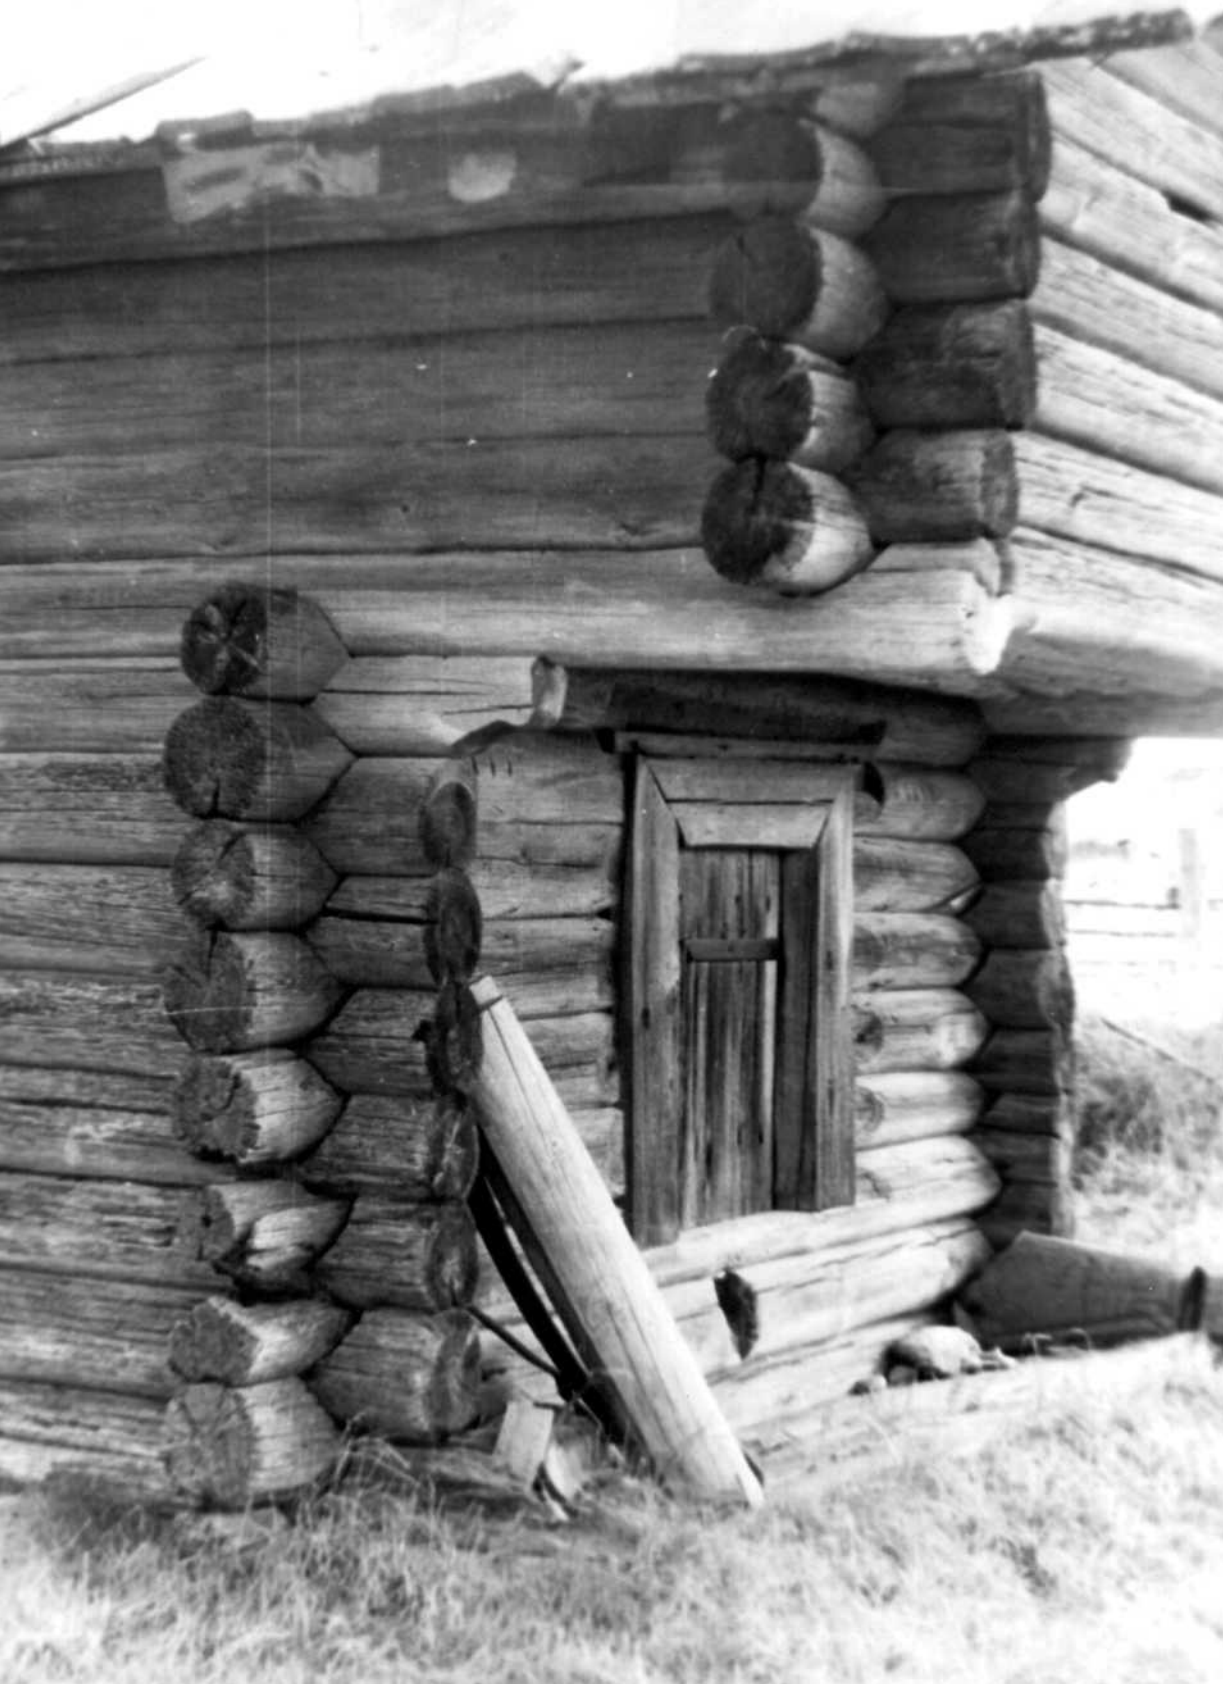
8. Вологодская обл., Нюксенский р-н,  
Городищенский с/с, д. Серкино.  
Амбар Белозерова, кон. XIX в. Залобник.  
Фото Гельфера С.В., 1989 г.

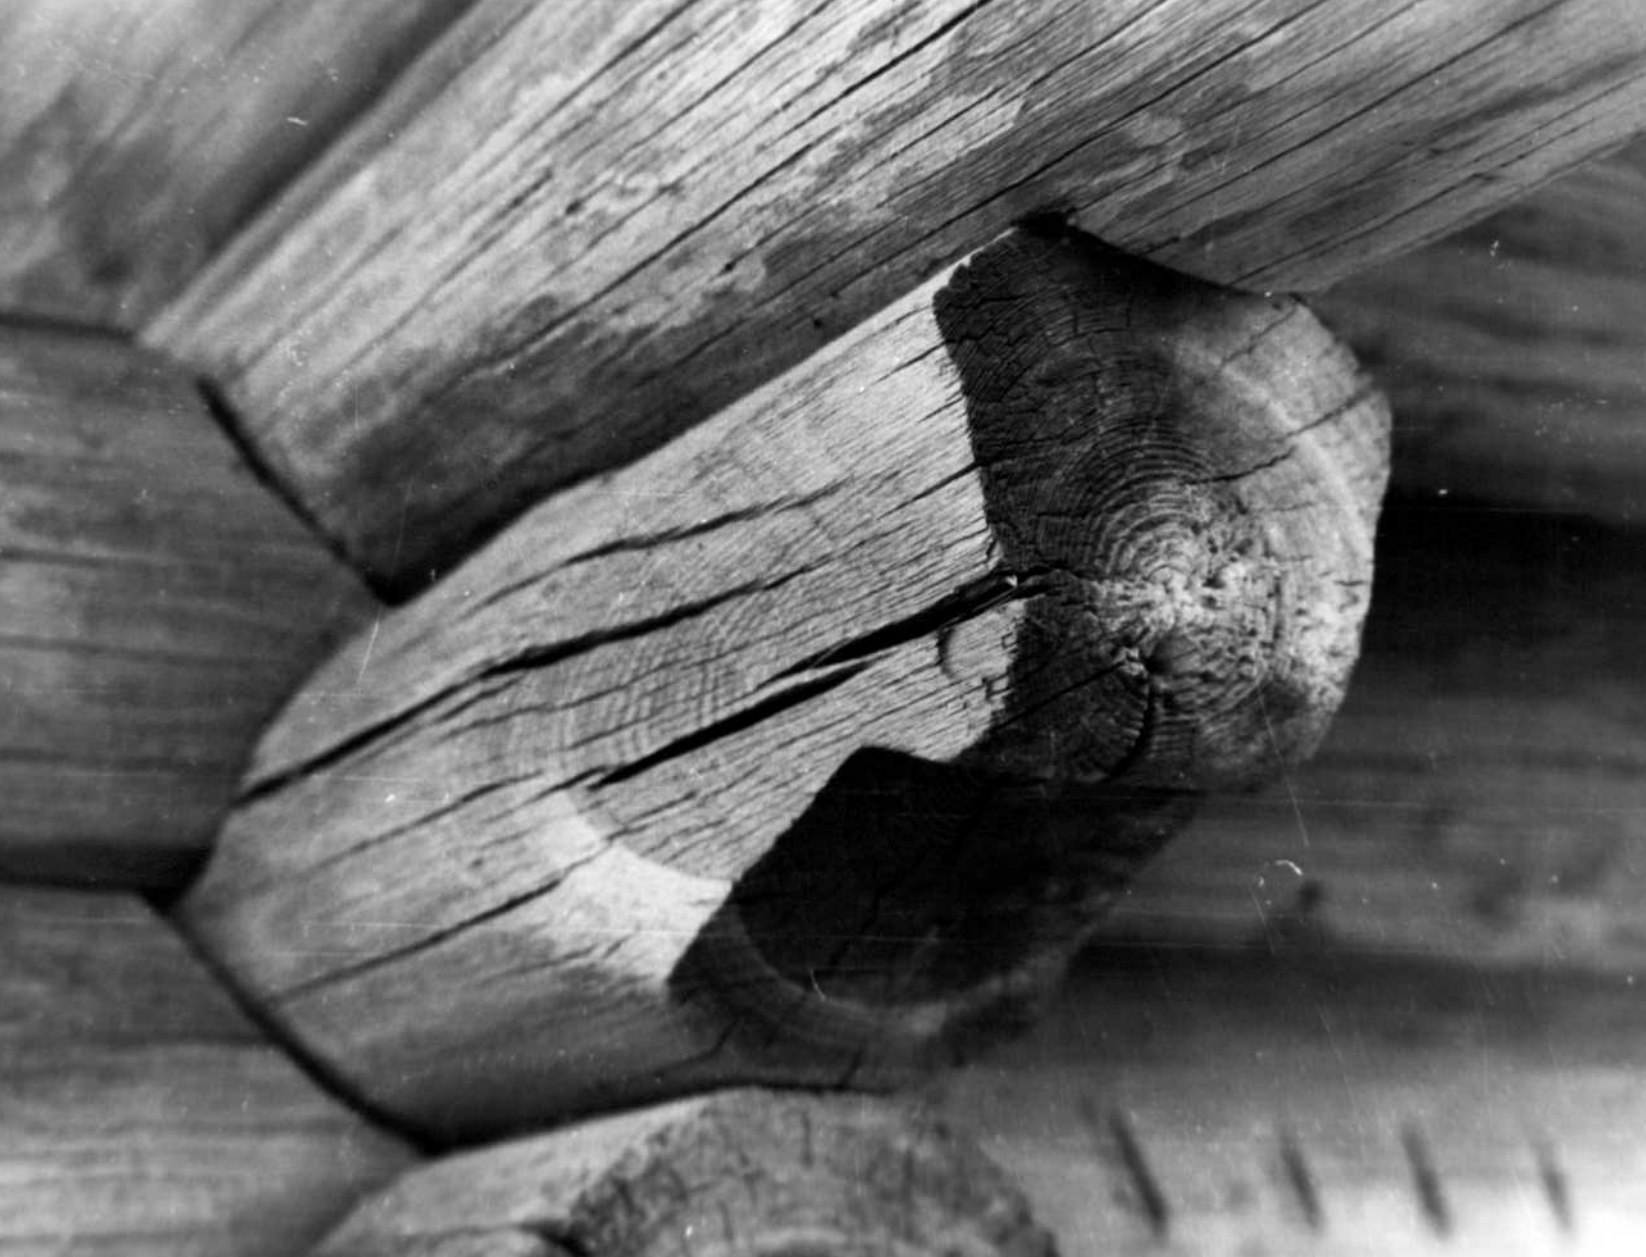
9. Вологодская обл., Нюксенский р-н,  
Городищенский а/с, д. Серкино.  
Амбар Белозерова, к. XIX в. Консоль за-  
лобника. Фото Гельфера С. В., 1989 г.

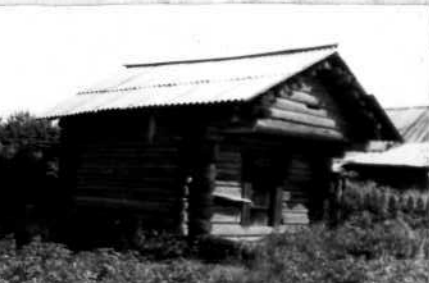
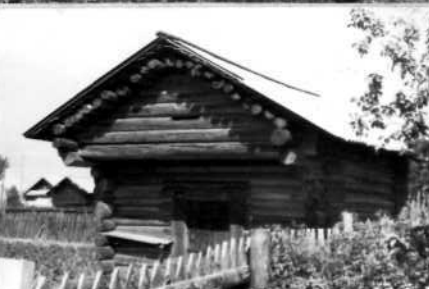
Фото или схематический план

Амбар, очевидно, был построен как рухлядой. Расположен на огороде небольшой усадьбы в южном порядке застройки, в середине деревни. Обращен передним фасадом в сторону улицы, на северо-запад. Небольшая бревенчатая постройка состоит из четырехстенного сруба с большим залобником на переднем фасаде, под двускатной самцовой кровлей. Консоли залобника обтесаны топором с подобием крюка. Дверной проем с косячатым обрамлением по бокам окружен "ласами"; верхний косяк ранее был прикрыт нащельником, от которого сохранились пазы в бревнах. Дверное полотно из толстых досок укреплено кованой железной полосой. Стены из бревен диам. 22-25 см рублены с остатком. Кровля тесовая, курицы и потоки утрачены. Размеры амбара в плане 3,88 на 3,92 м.
