ПАСПОРТ

I. НАИМЕНОВАНИЕ ПАМЯТНИКА Колокольня Входа-Иерусалимского собора.II. ТИПОЛОГИЧЕСКАЯ
ПРИНАДЛЕЖНОСТЬ

1840г.IV. АДРЕС (местонахождение) ПАМЯТНИКА Город Брзевец, Ивановская область,

1. Назначен. памятника (тип, материал) Колокольня
Входопроездного собора
Каменный, пятиярусная.

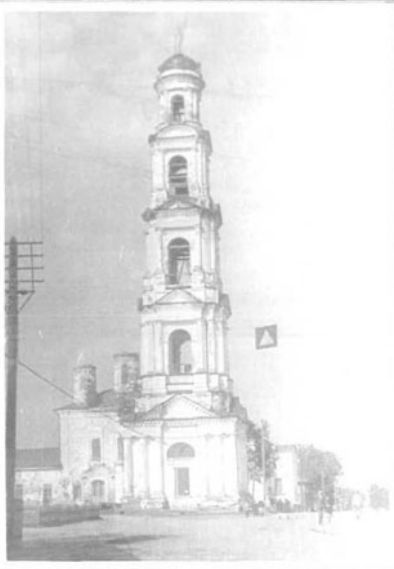
5. Техническое состояние В общем состоянии удо-
влетворительное. Цоколи камен-
но выветрились и местами отбиты
кирпичи. Своды в удовлетворительном
состоянии. Края кровли повреждены -
отсутствует металл. Карнизные повре-
ждены по углам здания и частично
по фронтонкам в трех нижних ярусах.
