П А С П О Р Т

I. НАИМЕНОВАНИЕ ПАМЯТНИКА Церковь Николая Чудотворца

1847г.

IV. АДРЕС (местонахождение) ПАМЯТНИКА Московская область, Щелковский район, с.

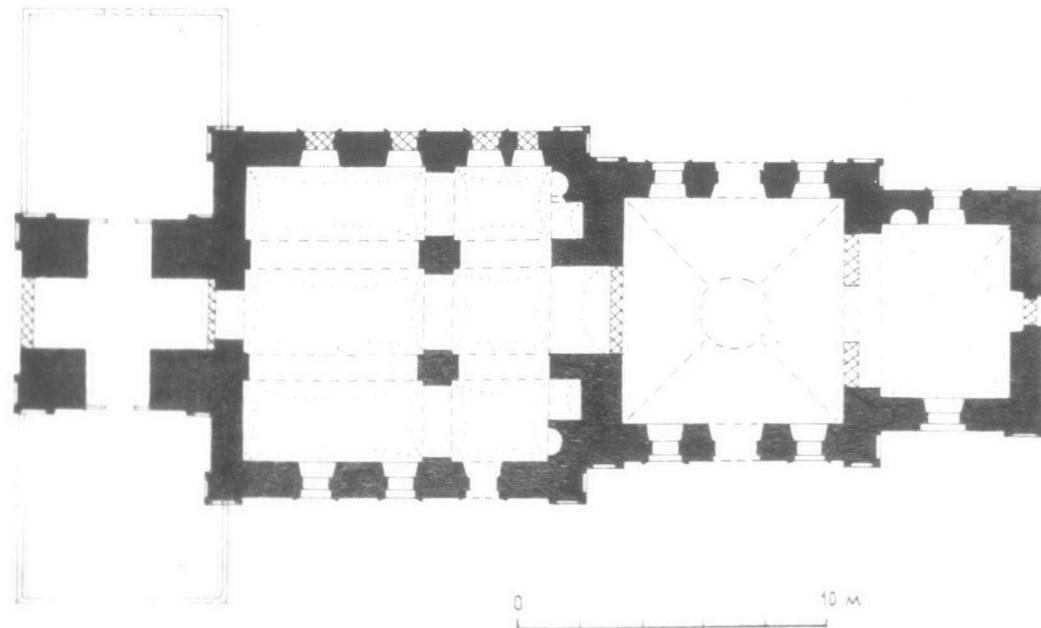
ЦЕРКОВЬ НИКОЛАЯ ЧУДОТВОРЦА, 1847 г.
ПЛАН 1^{ГО} ЯРУСА

С алтарем помещение главного храма соединено широкой заложенной аркой с небольшим проемом. В трапезную вели, более узкий арочный проем, также заложенный. Алтарное помещение перекрыто полусомкнутым сводом. В северной стене имеется ниша полукруглой формы.

Стена между главным храмом и трапезной толще двух метров. В толще восточной стены трапезной устроены глубокие прямоугольные и полукруглые ниши алтарей приделов. Двустолпная трапезная перекрыта парусными сводами на арках. Арки протяженной западной части трапезной имеют лучковую форму. Столбы - крестовой формы.

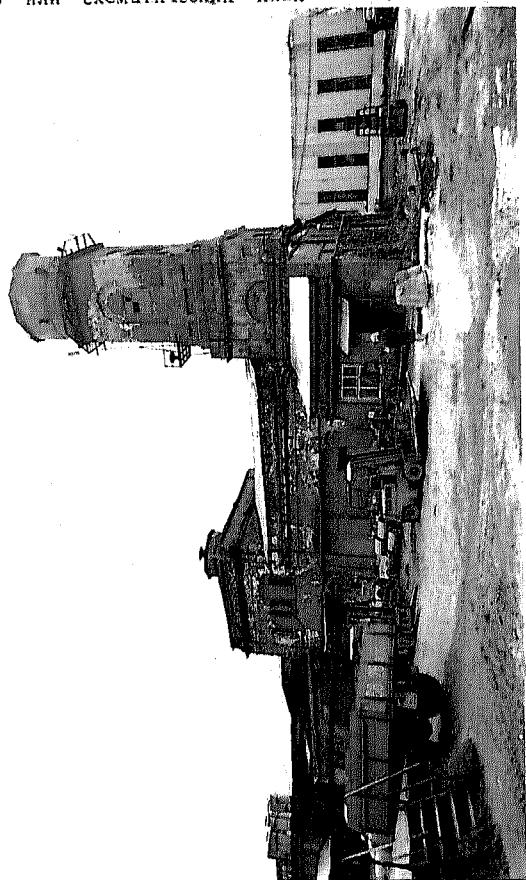
Фото или схематический план

Храм имеет традиционную трехчастную композицию. По продольной оси соединен четверик со световой главой и прямоугольным алтарем, более широкая двустолпная трапезная и высокая трехъярусная колокольня, ныне надстроенная. Углы объемов обработаны лопатками. Арочные окна имеют штукатурные наличники. Оригинальны маленькие окна верхнего света, сдвоенные в центре. Цоколь, подоконники и профилированные карнизы выполнены из белого камня.

Сомкнутый свод четверика прорезан отверстием барабана. В алтаре - полусомкнутый свод. Трапезная перекрыта парусными сводами.
