ПАСПОРТ

Здание ~~Банка~~ Общества взаимного кредита

Краснодарский край, Краснодар

ул. Орджоникидзе д.39

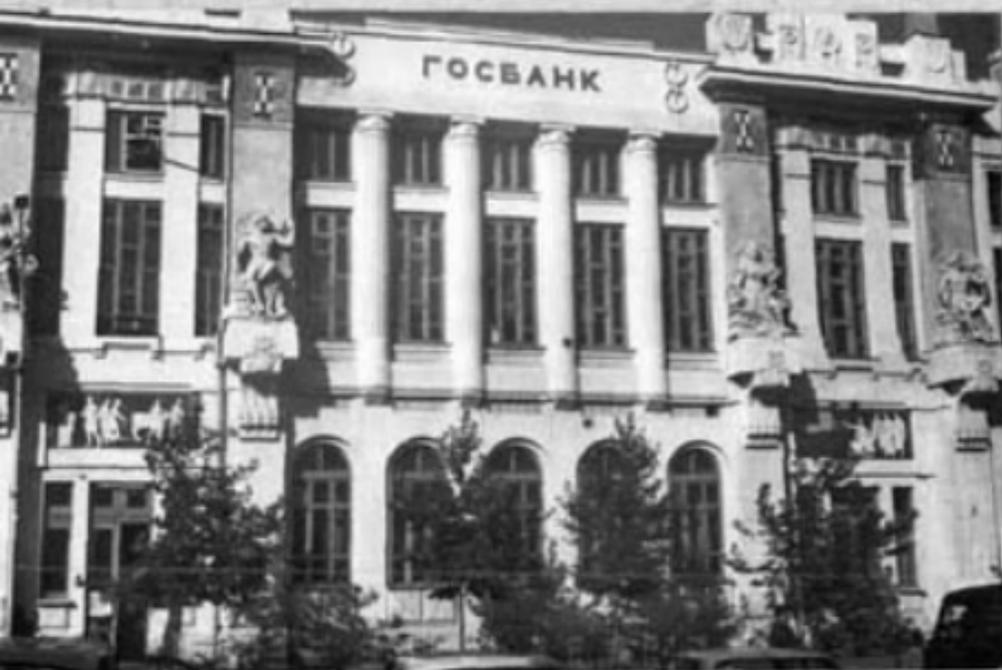
Краткое описание

Здание кирпичное, оштукатуренное, трехэтажное поставлено в центральной части города. Одно из лучших произведений архитектуры модерна на Кубани. В декоративном убранстве фасада проявился свойственный модерну синтез искусств.
