П А С П О Р Т

I. НАИМЕНОВАНИЕ ПАМЯТНИКА АмбарII. ТИПОЛОГИЧЕСКАЯ
ПРИНАДЛЕЖНОСТЬ

IV. АДРЕС (местонахождение) ПАМЯТНИКА Архангельская обл., Холмогорский р-н,
г.Кехта, проезд автобусом - 20 км.
(использовать карту, указать район, название ул.)

УЧЕТНАЯ КАРТОЧКА

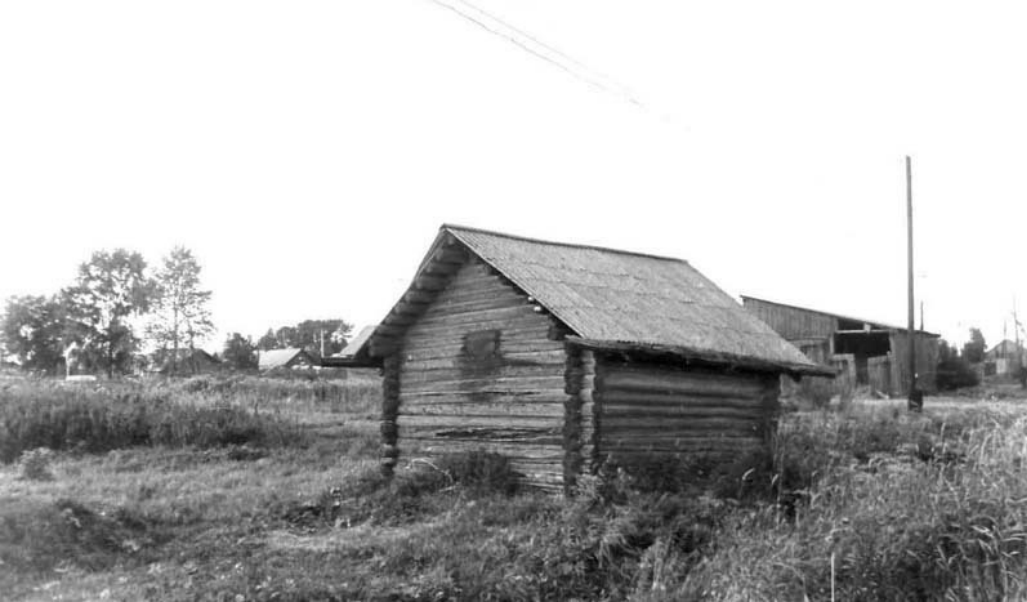
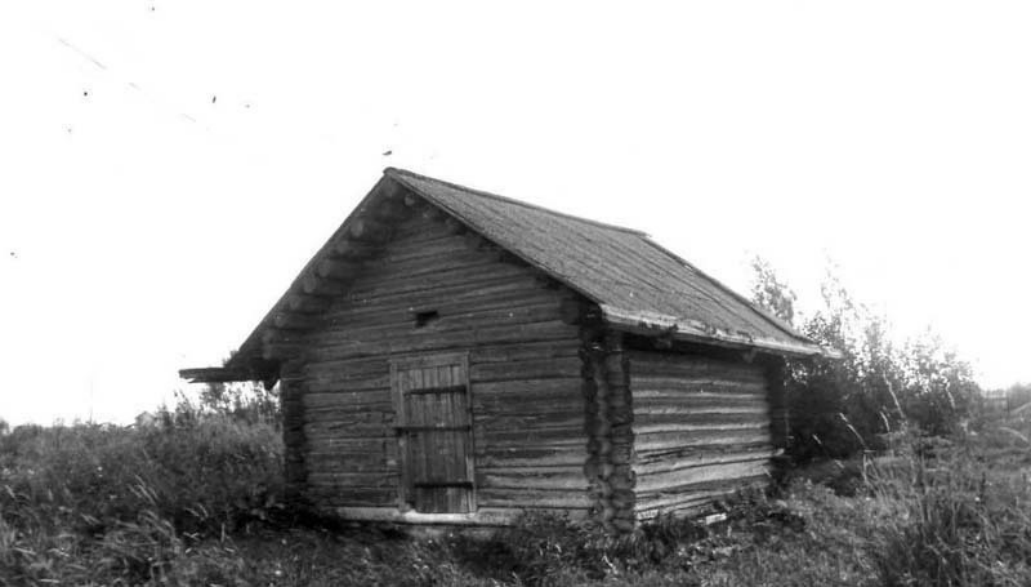
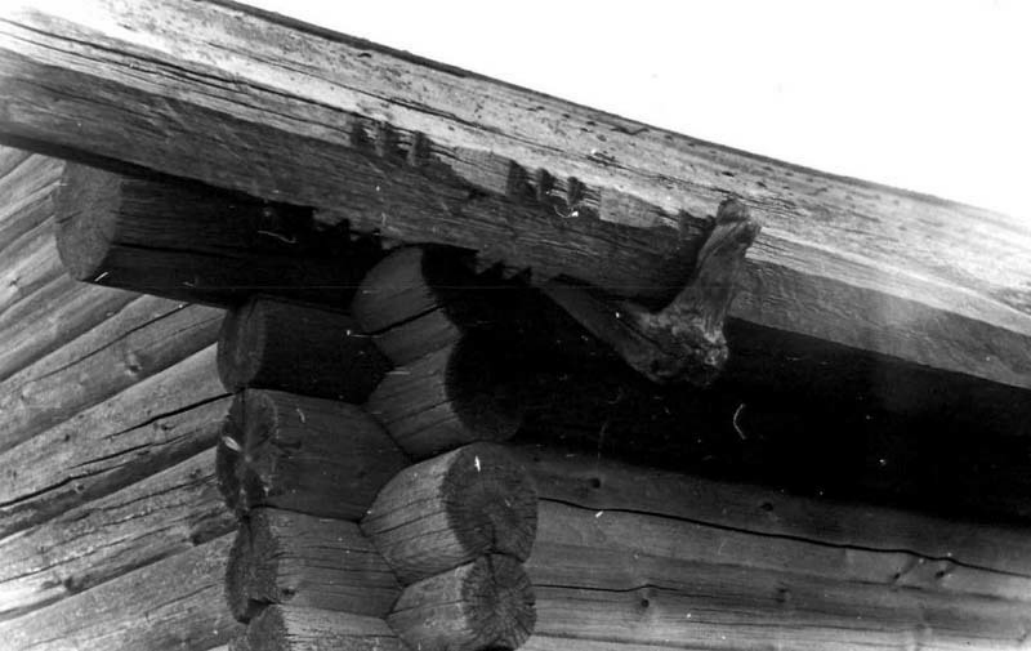
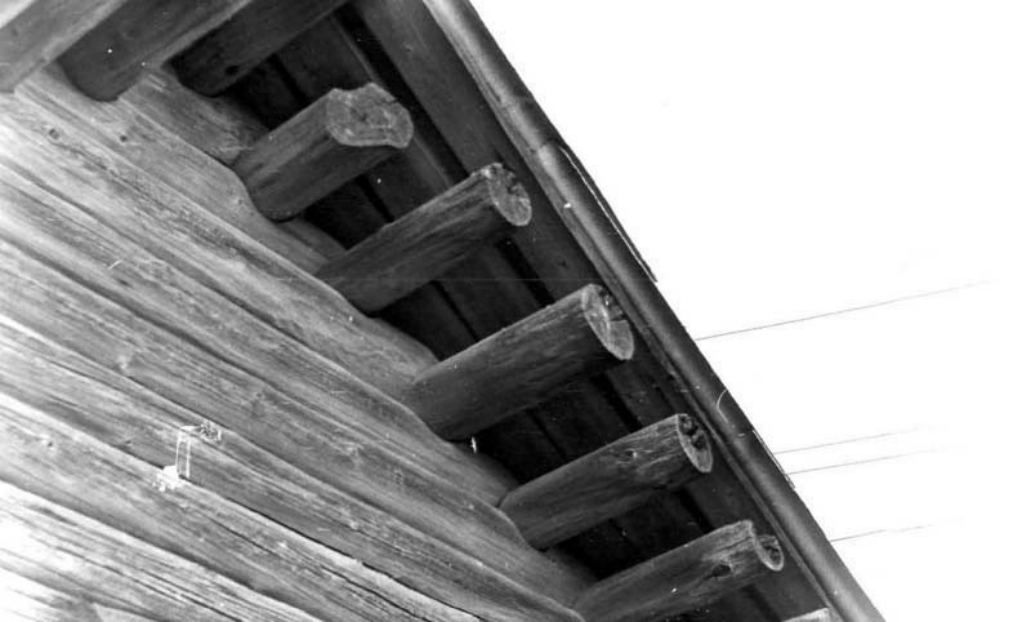
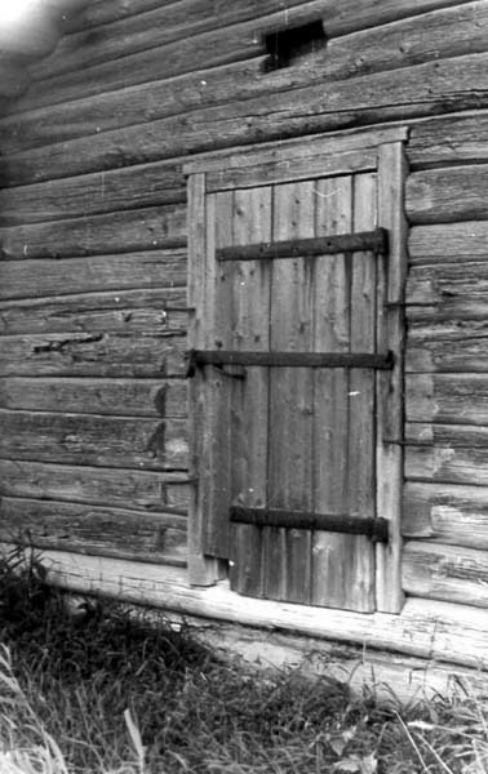
Кровля в советское время обшита шифером. Дверной проем расширен. Продух на южном фасаде забит кровельным железом.

Деревянный амбар расположен при въезде в деревню у дороги и обращен к ней боковым восточным фасадом.

Квадратный в плане сруб сложен из бревен, перевязанных в "обло" и покрыт двухскатной самоцовой кровлей безгвоздевой конструкции. Выступающие концы слег образуют на северном и южном фасадах выносы кровли, опирающиеся на консоли-выпуски. На боковых фасадах в бревна верхнего венца врублены курицы, несущие водометы, обработанные на концах крупной порезкой. Дверной проем на северном фасаде, очевидно, расширен. В верхних частях стен на северном и южном фасадах сделаны небольшие продухи.

Внутреннее пространство открывается "под кровлю". Полы дощатые. Диаметр бревен сруба - 22,24-25 см.

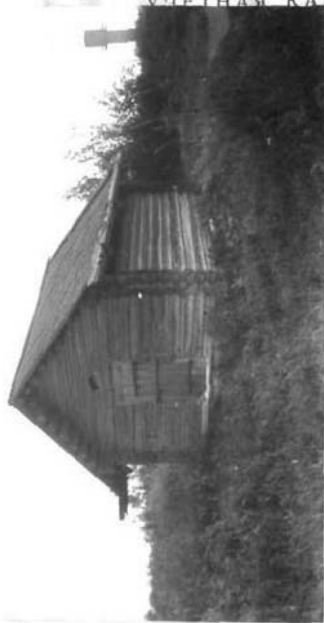
Краткое описание

Деревянный амбар расположен при въезде в дегевню у дороги. Квадратный в плане сруб сложен "в обло" и покрыт двускатной самошовой безгвоздевой кровлей с водометами, уложенными по курицам. Дверной проем расширен. Интерьер открывается "под кровлю". Полы дощатые.

Исчезающий в настоящее время тип, традиционный для Севера, хозяйственной постройки, кон. XIX в., сохранившей безгвоздевую конструкцию кровли.
