П А С П О Р Т

I. НАИМЕНОВАНИЕ ПАМЯТНИКА Церковь мученика ВалерьянаII. ТИПОЛОГИЧЕСКАЯ
ПРИНАДЛЕЖНОСТЬ 3.4

IV. АДРЕС (местонахождение) ПАМЯТНИКА РСФСР, Ульяновская обл., Новооспасский район, с. Комаровка, в 9 км. к северу от райцентра на проселочной дороге.
(АССР, край, область, район, автономная обл., национальная округ, поселковый пункт, с/пос. пункт)

УЧЕТНАЯ КАРТОЧКА

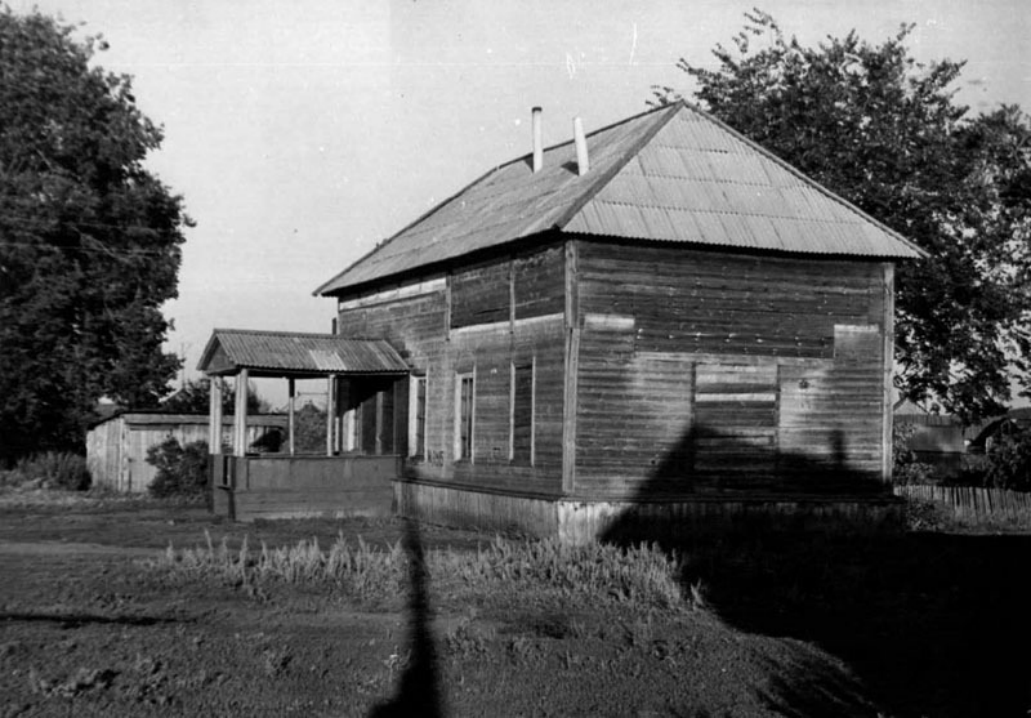
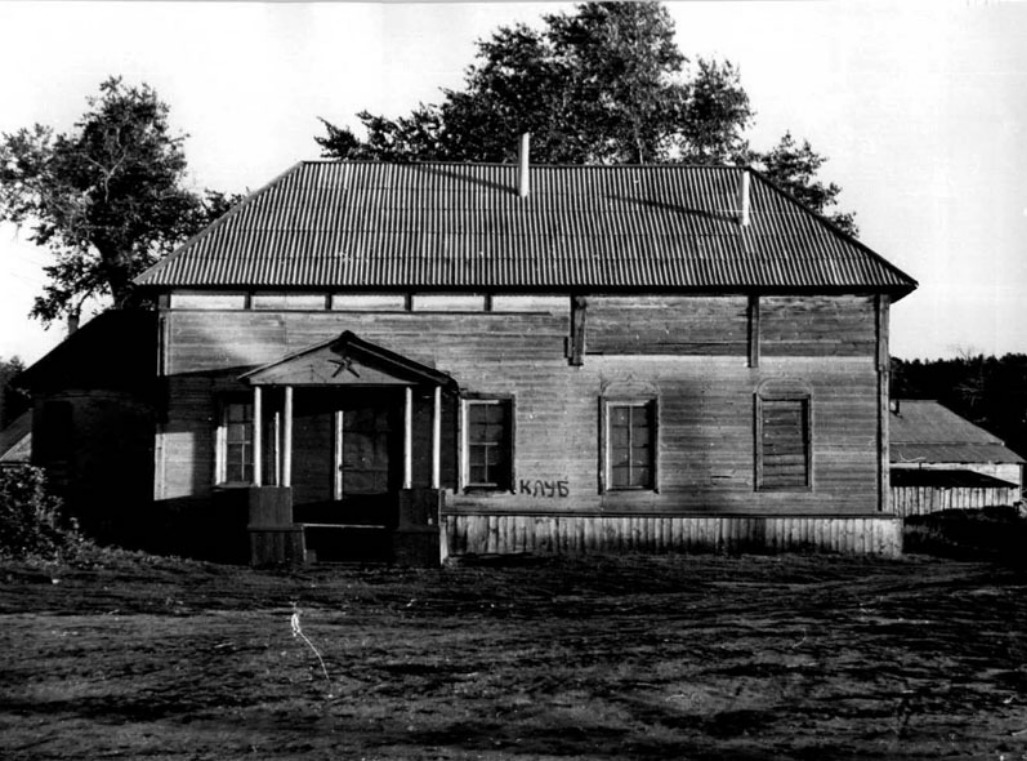
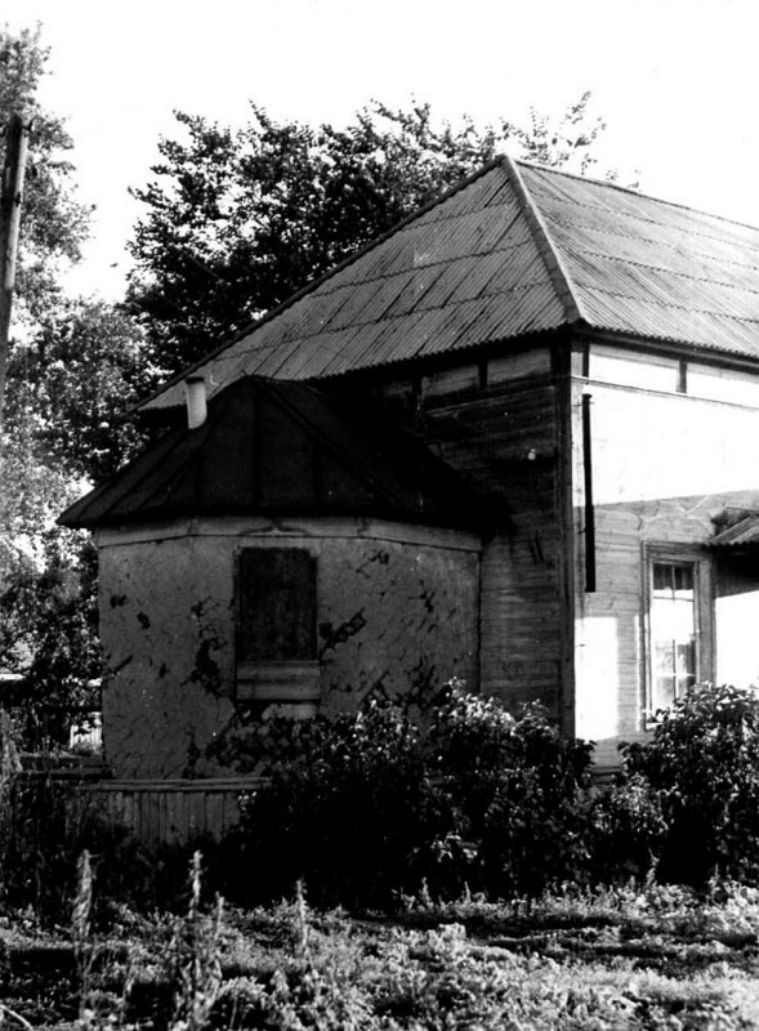
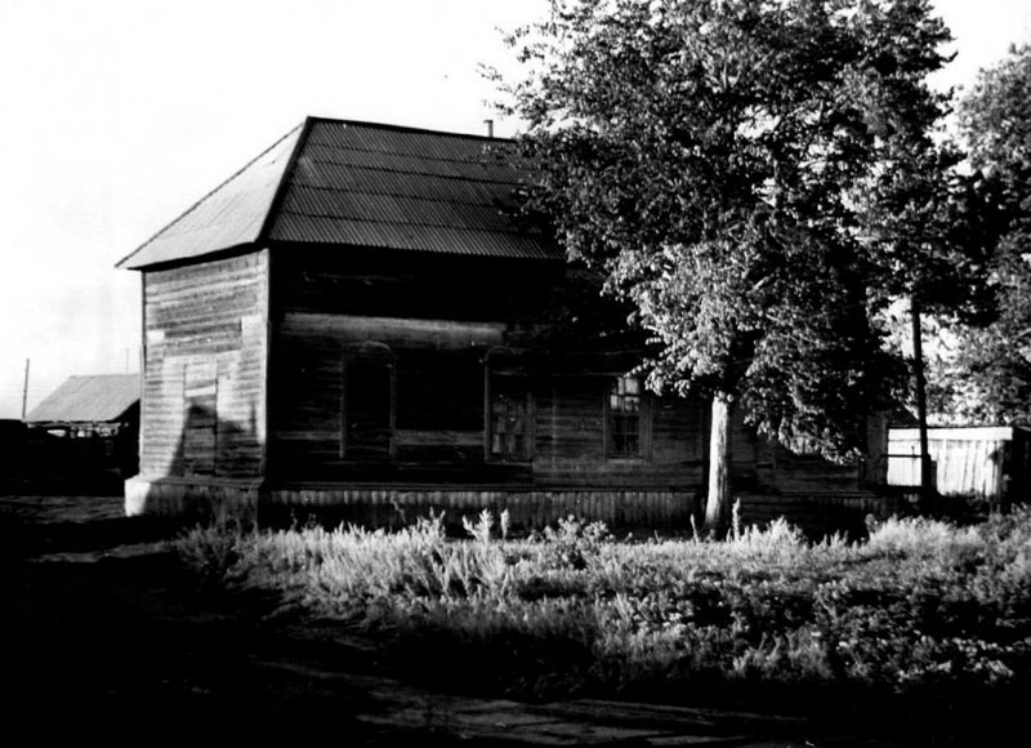
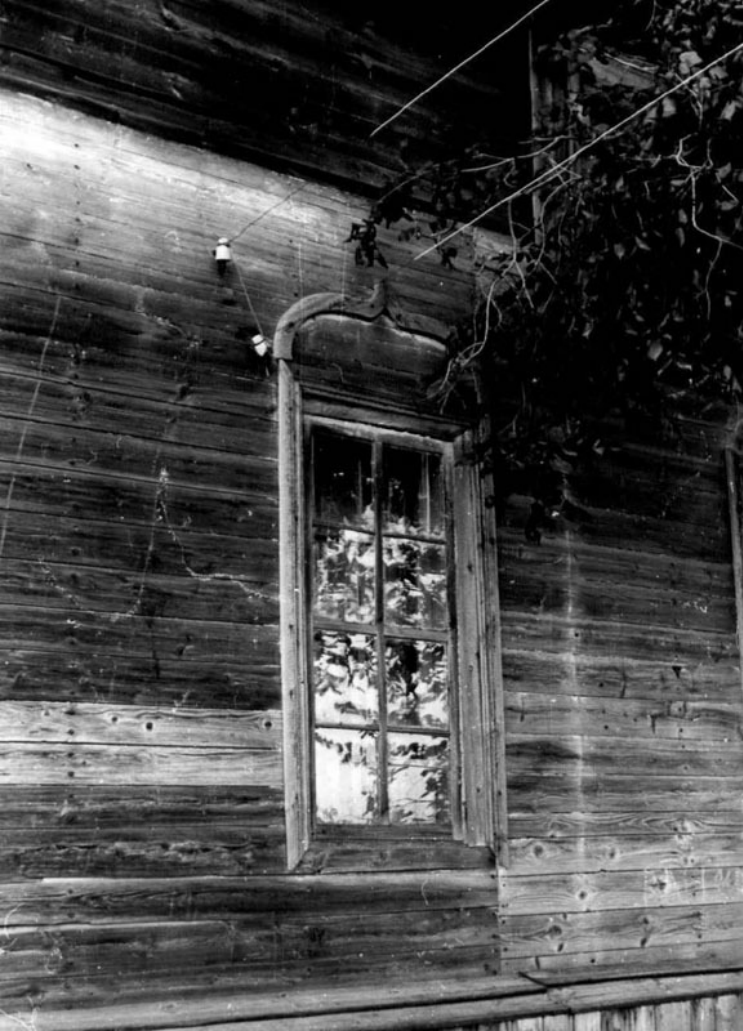
КЛУБ

б) перестройки и утраты, изменившие первоначальный облик памятника. **Церковь целиком перестроена под клуб. Колокольня разобрана. Вертикальное завершение храма утрачено. Общий объем сохранившихся частей здания подведен под единую 4-скатную шиферную кровлю. Апсида передана в кинобудку и обмазана глиной по дроби. Утрачено северное крыльцо, а южное переделано. Большая часть фасадного декора не сохранилась.**

Сохранившиеся объемы храма и трапезной составляют единое прямоугольное в плане здание с пятигранной апсидой с восточной стороны. Деревянный бревенчатый сруб церкви имеет снаружи тесовую обшивку (покаль вертикальную, фасады — горизонтальную).

Современная 4-х скатная шиферная кровля имеет странильную конструкцию. Железное покрытие апсиды на 5 скатов — первоначальное. Фасады сохранили элементы первоначального декора: вертикальные лепетки по углам, фименчатый фриз по верху стен, узкие гладкие наличники с клеветидным завершением. Высокое южное крыльцо в виде глубокого портика — позднее.

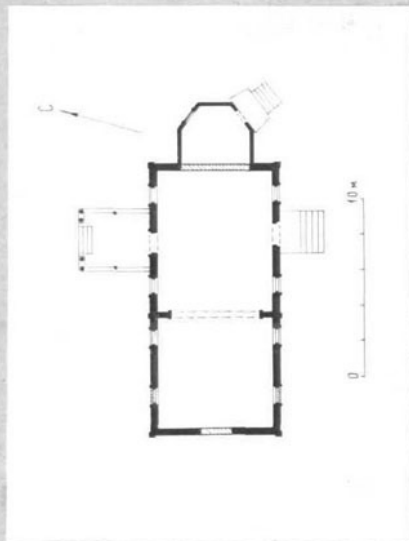
Фото или схематический план

Пример деревянной культовой постройки II пол. XIX века. Здание 3-х частной приходской церкви переоборудовано под клуб. Храм и трапезная подведены под общую высокую 4-х скатную шиферную кровлю. Колокольня разобрана. Церковь срублена из дерева, снаружи обшита тесом.

Над 5-ти гранным алтарем первоначальное покрытие железом. На фасадах сохранились элементы первоначального декора: лопатки, фриз, наличники с килевидным завершением. Интерьер полностью переоборудован.

Общие габариты: 18,8 x 7,2 м.
