П А С П О Р Т

I. НАИМЕНОВАНИЕ ПАМЯТНИКА Церковь Георгия в Ендове. Ограда.

Москва, ул. Осипенко д. 6
Церковь Георгия в Ендове.
Ограда, вторая половина XVIII в.

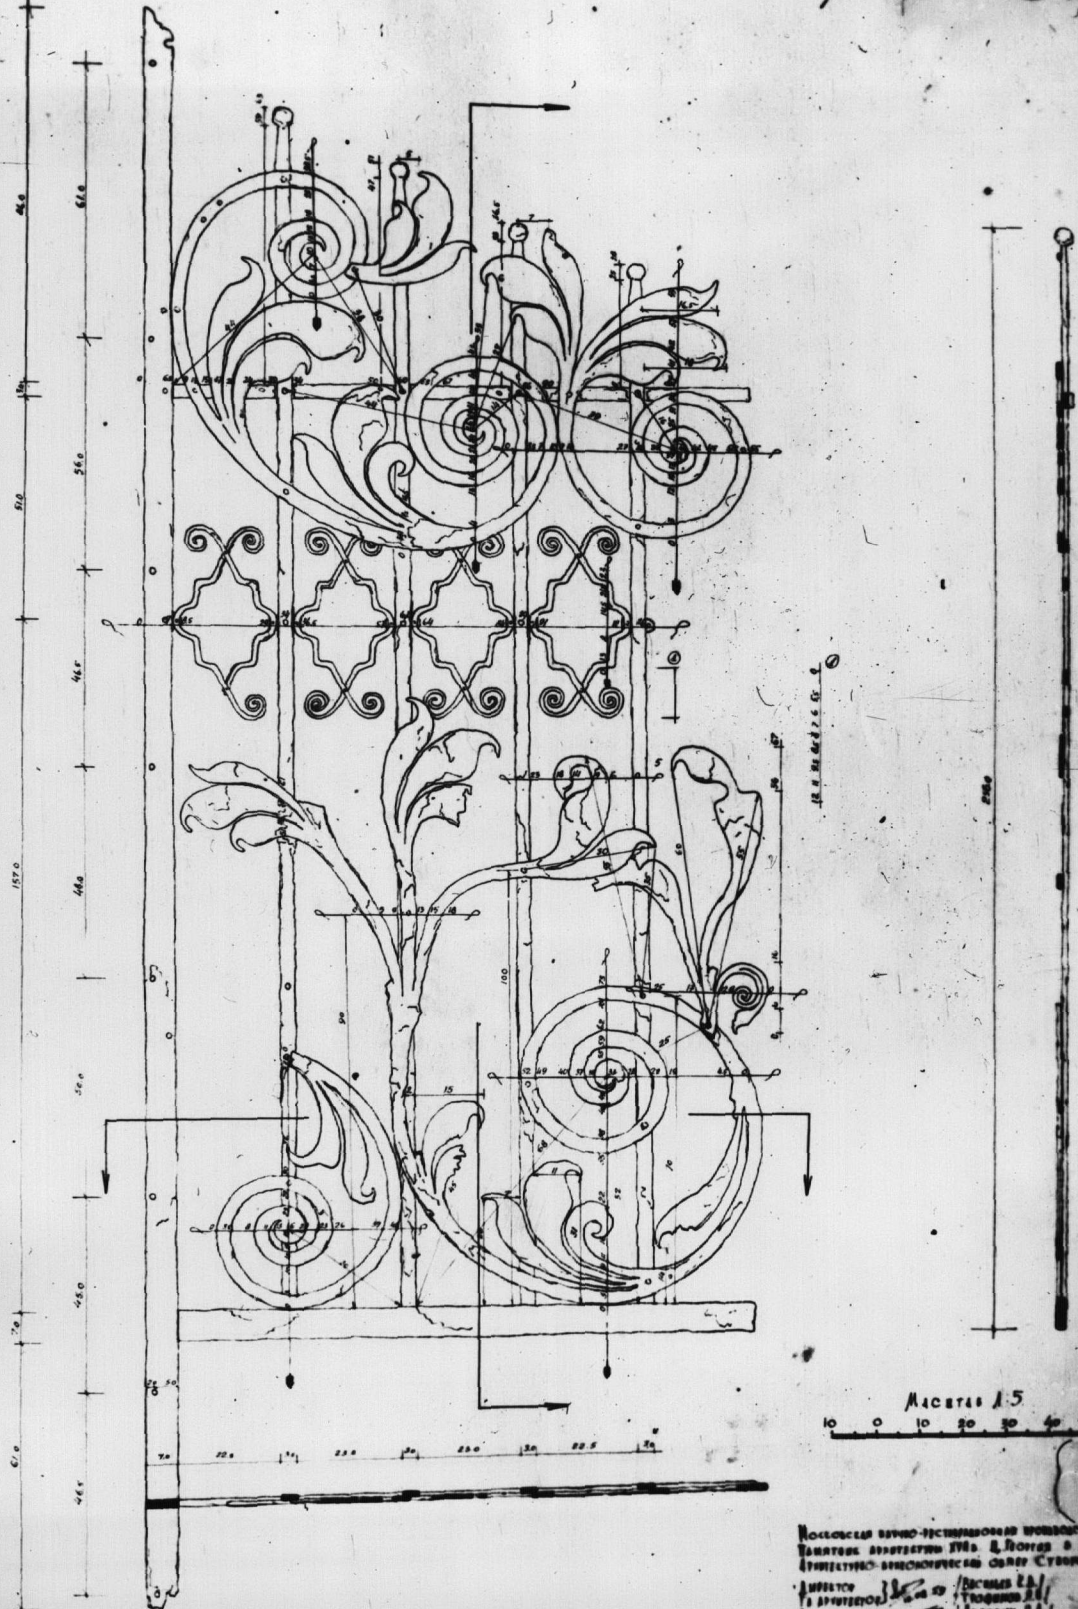
Ц. ГЕОРГИЯ В ЕНДОВЕ. СТВОРКА ВОРОТ.

За период от нач.1930гг. до 1959г. было утрачено: белокаменная облицовка пилонов, чугунная решетка и полотнища ворот.

Восстановлены: облицовка пилонов белокаменной плитой, карниз.
Продолжить ограду на запад было невозможно, т.к. на этом месте стоял жилой дом. В настоящее время здание снесено и появилась возможность выполнить весь объем работ, предусмотренный проектом — продолжить прясло ограды, изготовить и поставить на место решетку и полотнище ворот.

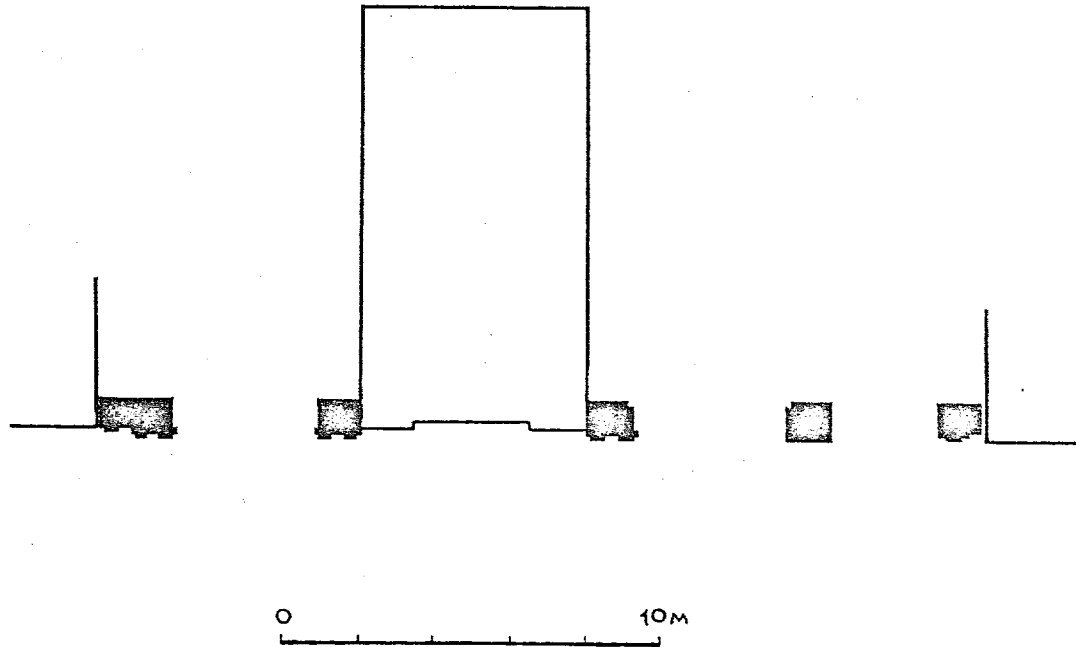
В/О Союзреставрация
Корректировка плана
ЦПРМ 1952 г.
Выполнила Антипова Е.А.
1981 г.

Сохранившиеся ворота ограды церкви Георгия в Ендове расположены к северу от нее и фланкируют стоящую на улице Осипенко колокольню, чуть выступая за плоскость ее стены.

Первоначальный облик ограды отличался от современного - с западной калитке примыкало несколько чугунных прясел на высоком парапете и аналогичных пилонам ворот столбах. Ворота не имеют завершения. Высокие пилоны, увенчанные четырехскатными кровельками, расставлены широко. Узкая калитка образована приставленными к пилонам более низкими четвертями. Декорированные парными пилястрами пилоны ворот и калитки, раскрепованные белокаменные карнизы, а особенно рисунок несохранившейся чугунной решетки, говорят о принадлежности ограды барочной архитектуре, хотя отделка ее для этого стиля достаточно скромна.
