П А С П О Р Т

I. НАИМЕНОВАНИЕ ПАМЯТНИКА Деревня Низ. Две жилы.

Дом жилой, нач. XX в.

Архангельская обл. Каргопольский р-он.

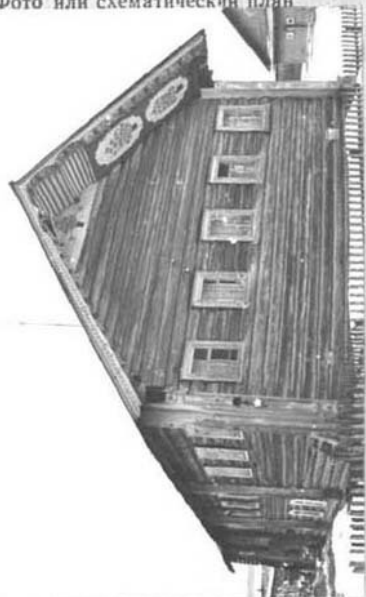
Фото или схематический план

Деревянный дом расположен на красной линии улицы и обращен к ней торцевым восточным фасадом.

Одноэтажный на высоком подклете, деревянный дом-пятистенок с сенями и крытым хоз.двором, встроеным "брусом", рублен из бревен, перевязанных в "обло" и покрыт двухскатной тесовой кровлей с самцовыми фронтонами на торцах.

В оформлении уличного фасада традиционные для народного зодчества декоративные приемы сочетаются с элементами, заимствованными из практики каменной архитектуры города. Обшивка свесов кровли расписана крупными цветами.

Переднюю часть пятистенка занимает болевая изба. В задней части размещены два помещения—"летняя" горница и прихожая. В подклете в задней части дома размещена "зимняя". Из сеней имеется выход на хоз.двор.
