П А С П О Р Т

I. НАИМЕНОВАНИЕ ПАМЯТНИКА Комплекс тюремного острога. Административно-хозяйственный корпус.

Комплексе тюремного острога. Административно-
хозяйственный корпус. н. XIX-н. XX в. (Пензенская
обл., Мокшанский р-н, п. г. т. Мокшан, ул. Советская)

ПЕНЗЕНСКАЯ ОБЛ., МОКШАНСКИЙ Р-Н,
п.г.т.МОКШАН, ул.СОВЕТСКАЯ
ТЮРЬМА. ХОЗЯЙСТВЕННЫЙ КОРПУС.
1819г., сер. XIX в., 1910-е гг.

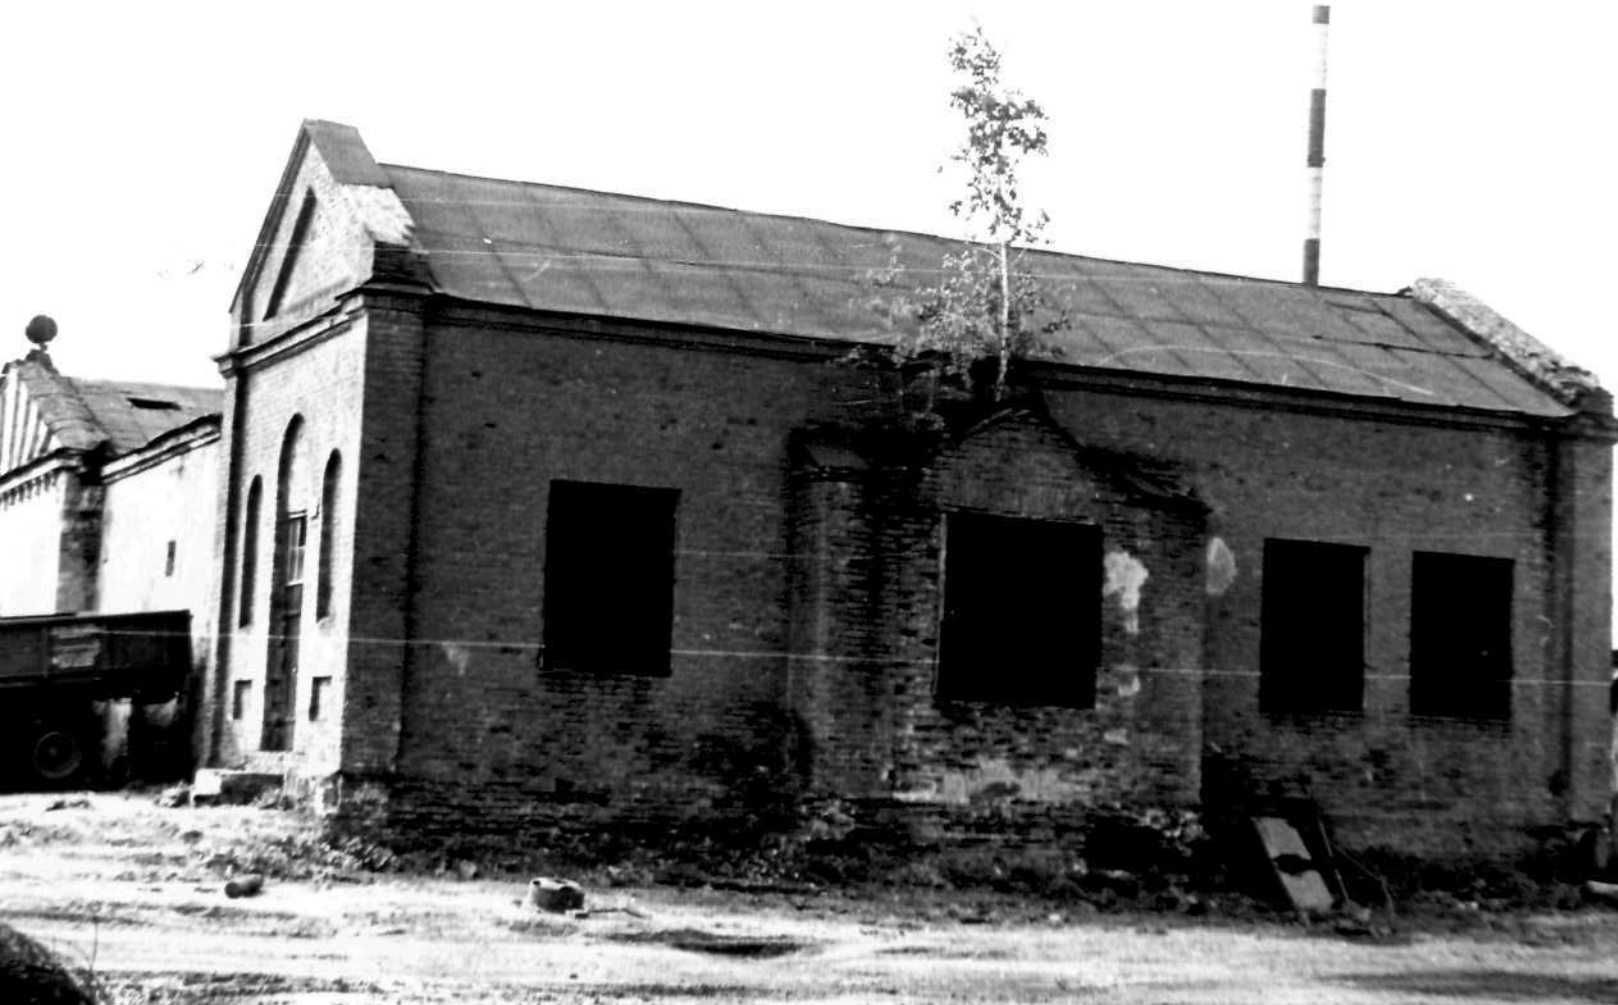
Кемеровская обл.
Михалкинский р-н
п. 2. м. Михалки
ул. Советская
Торельмовой остров.
Адм. - хорей с венной
картис. Вид с севера.
н. XIX - н. XX в

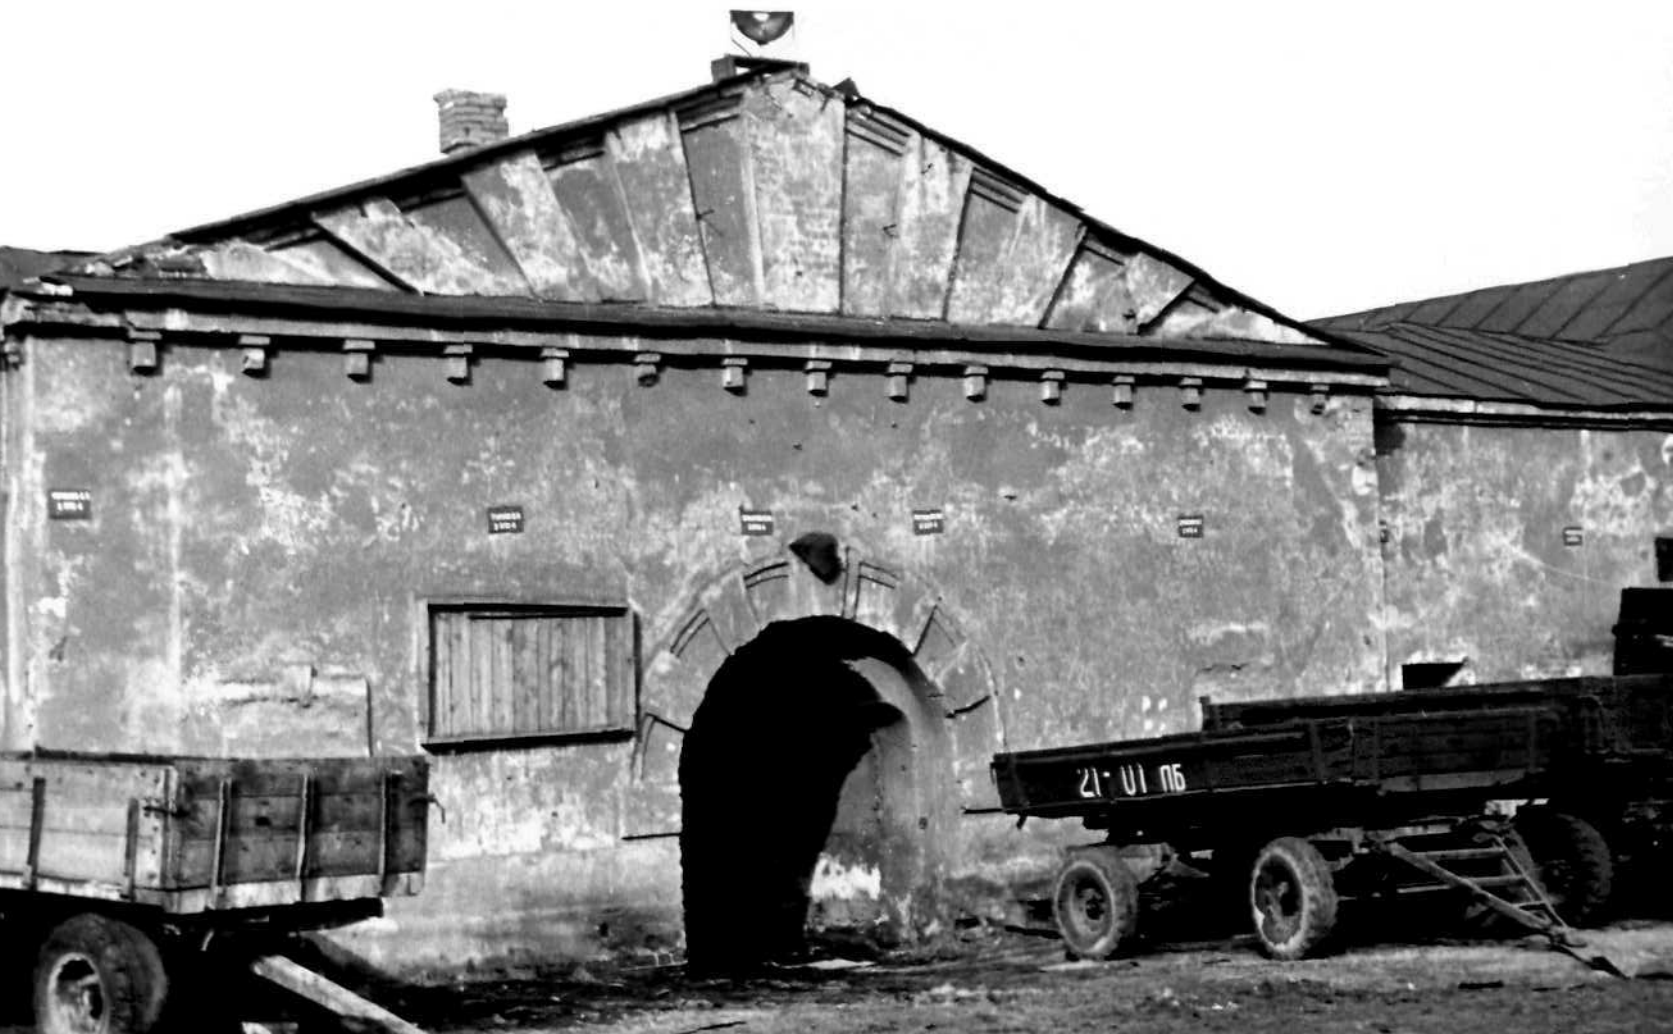
Тельзенский обл.,
Мокшанский р-н
п.г.т. Мокшан
ул. Советская
Торешной оброт.
Адм.-хозяйственной
корпус. п.хix-п.ххв,
Вид с востока на
центральную часть,

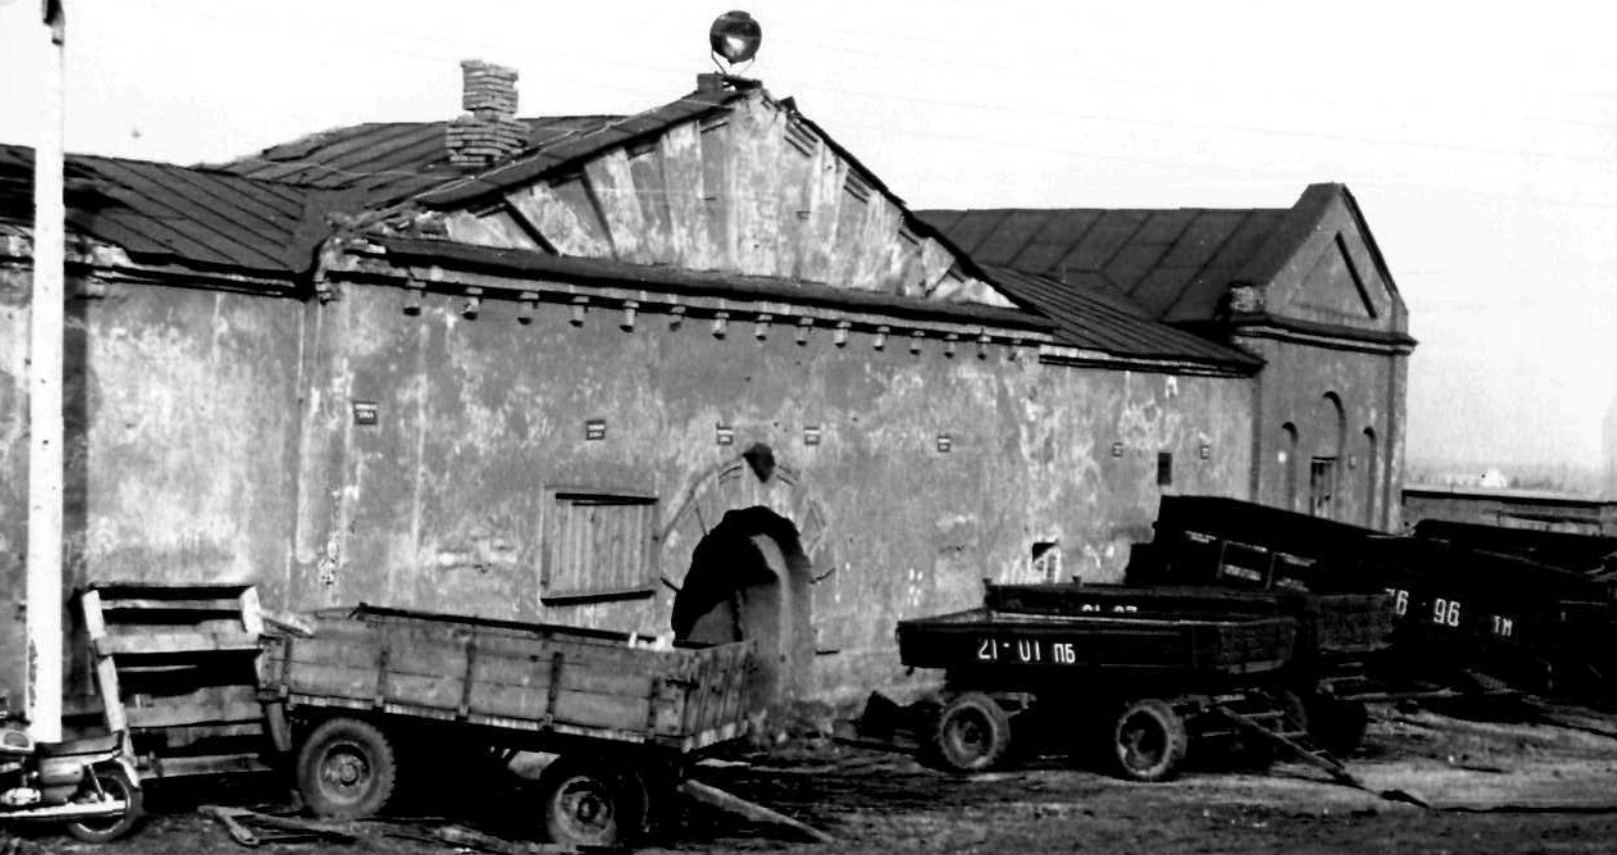
Тензетская д/д,
Мамманский р-н
и.г.м., Мамман
ул. Советская
Туркменский округ
Ашг.- край с. восточной
карты с. н. XIX - н. XX в.,
вид с востока.

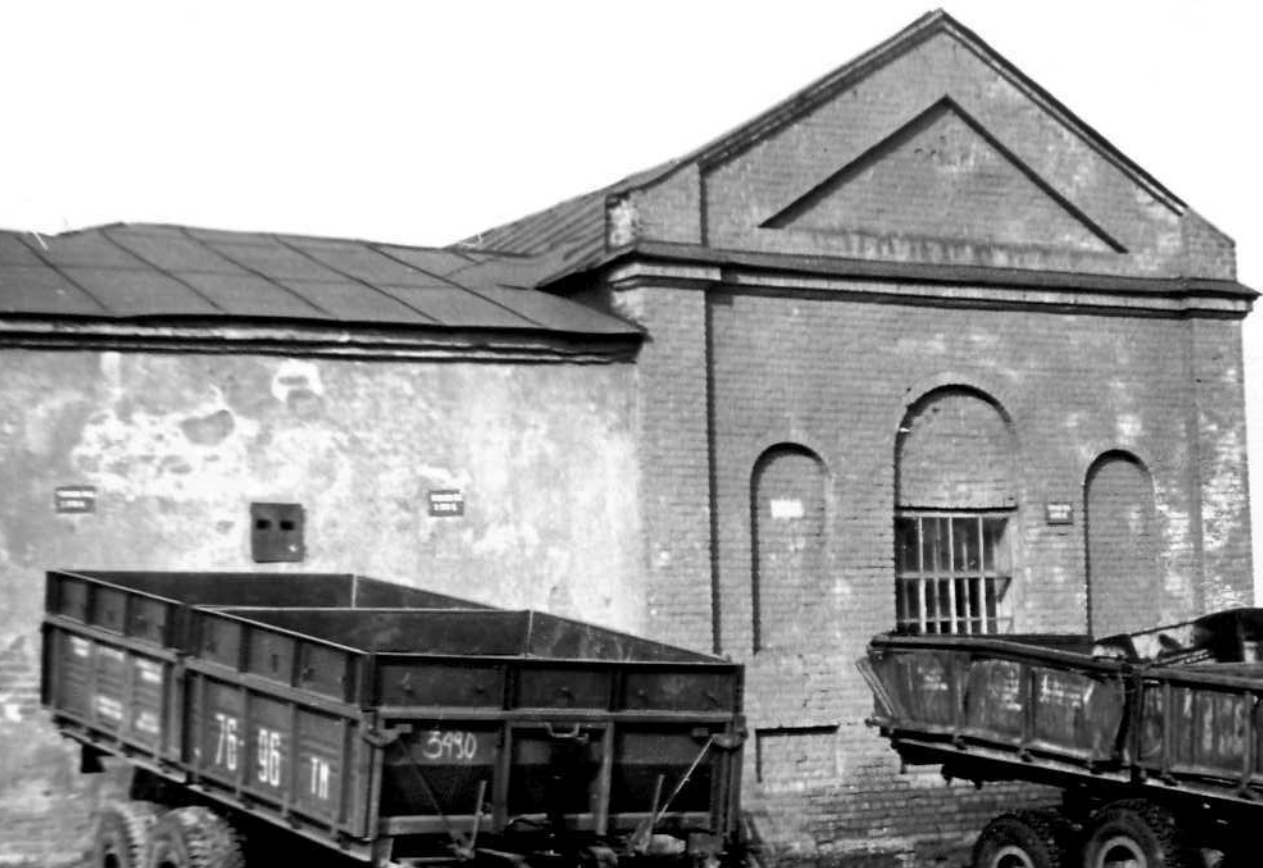
Дензетская обл.,
Монманский р-н
ч.г.м. Монман
ул. Советская
Торешинский округ,
Адм.-хозяйств.веконный
картус. н. XIX-н. XX в.
вид с востока на
северную гавь,

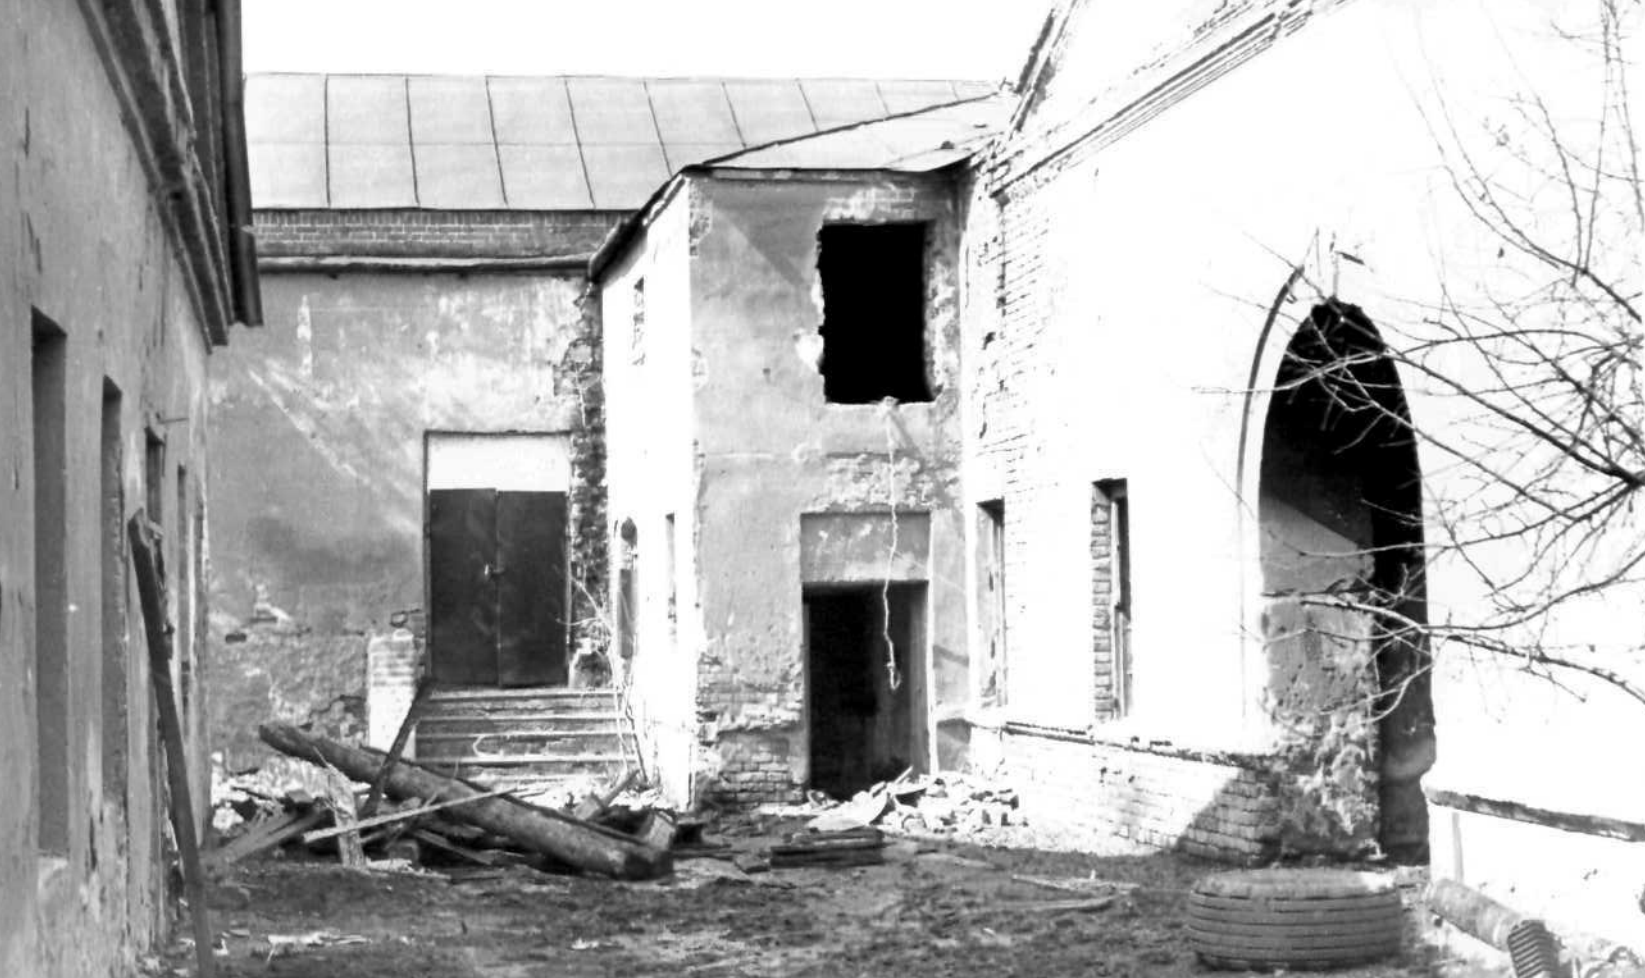
Тензенская обл.,
Мамманский р-н
и.р.и., Мамман
цр, Советская
Торешной острог
Адм. - хозяйствен,
корпус, и. XIX - и. XXV,
вид с юга на север,
крупно масштаб.

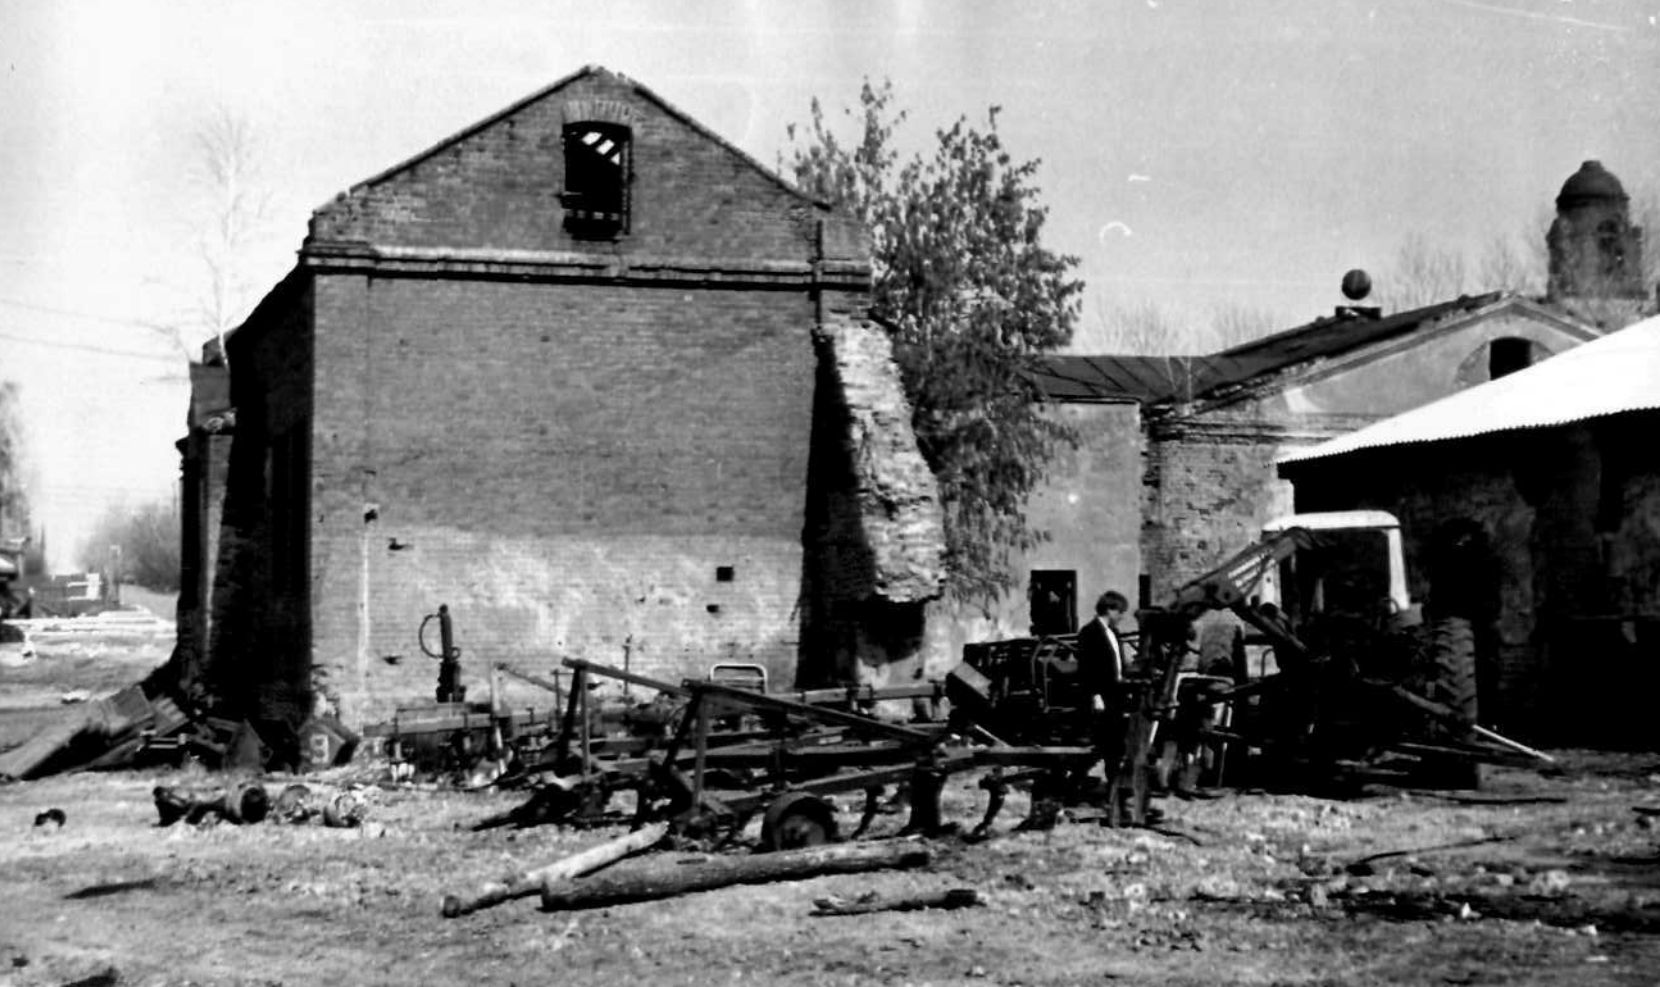
Тенгизская обл.,
Мокшанский р-н
и.г.м. Мокшан
цр. Советская
Тропинный оброт.
Адм.-хозяйственный
корпус. н. XIX-н. XX в.,
вид с запада.

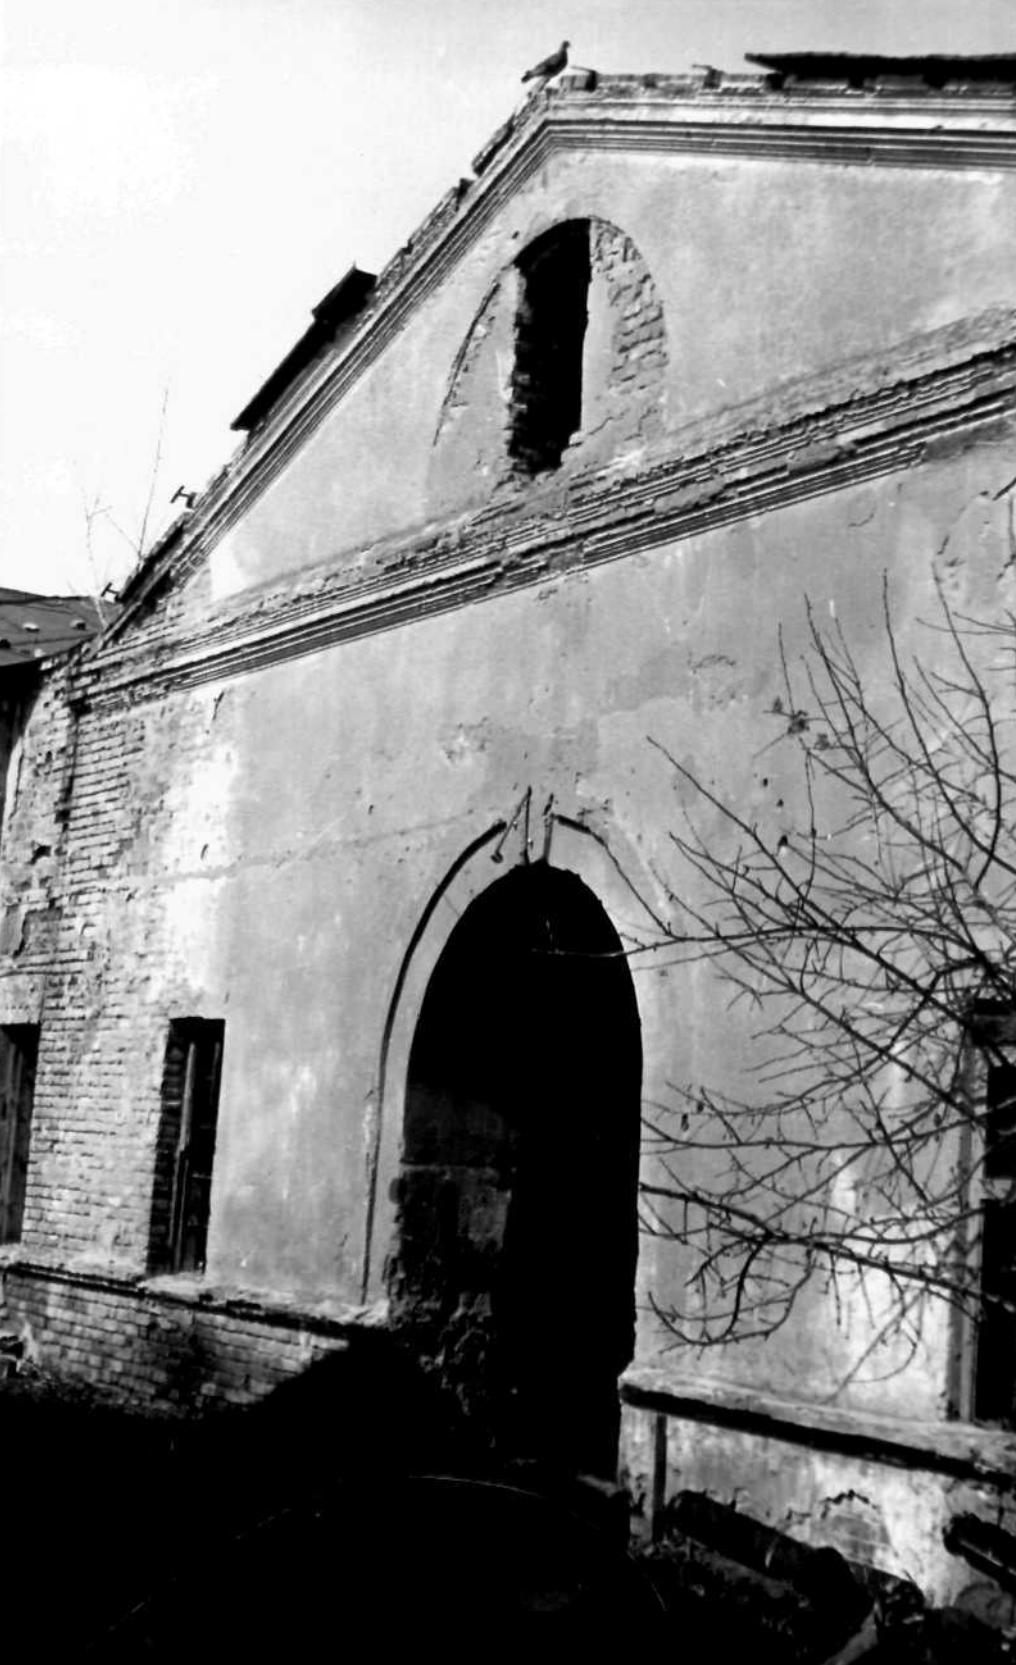
Тенгизская обл.
Мокшанский р-н
и ст. "Мокшан
ц. Советская
Торжешной остро.
Ади.-хорей евскакой
корпу. и. XIX-и. XXV,
Центральная гевб,
буз со двора.

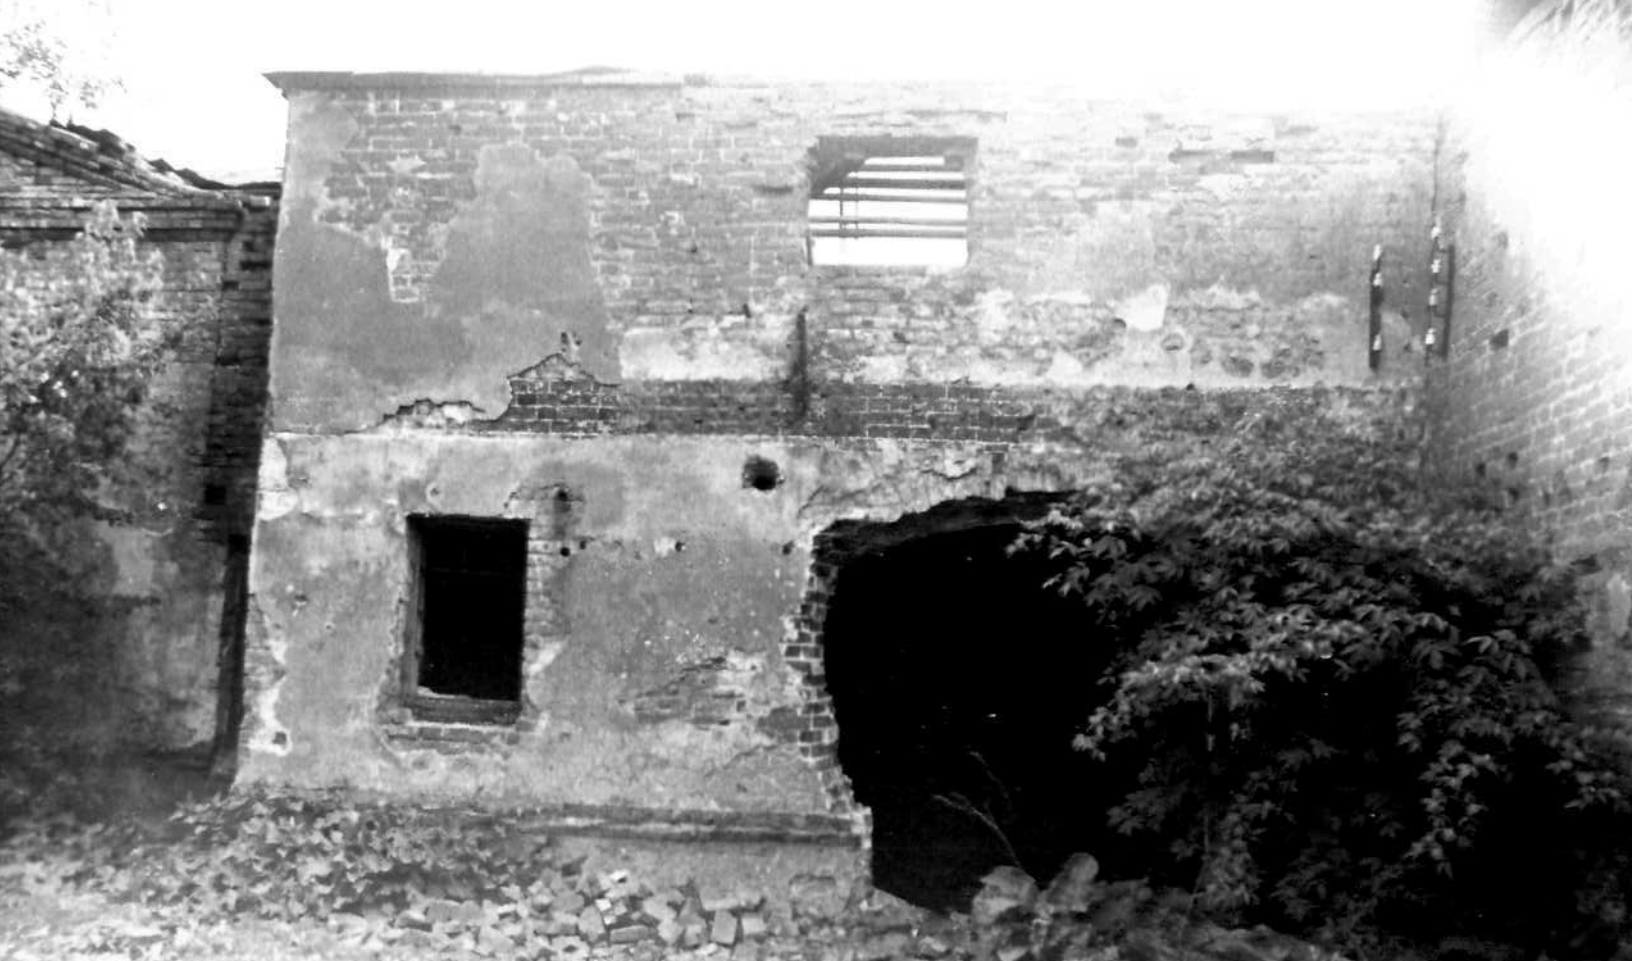
Тюрьмовский двор.

Адм. - карабевский
корпус. и, XIX-но. XX в.

Вид с юго-запада

на северную часть.

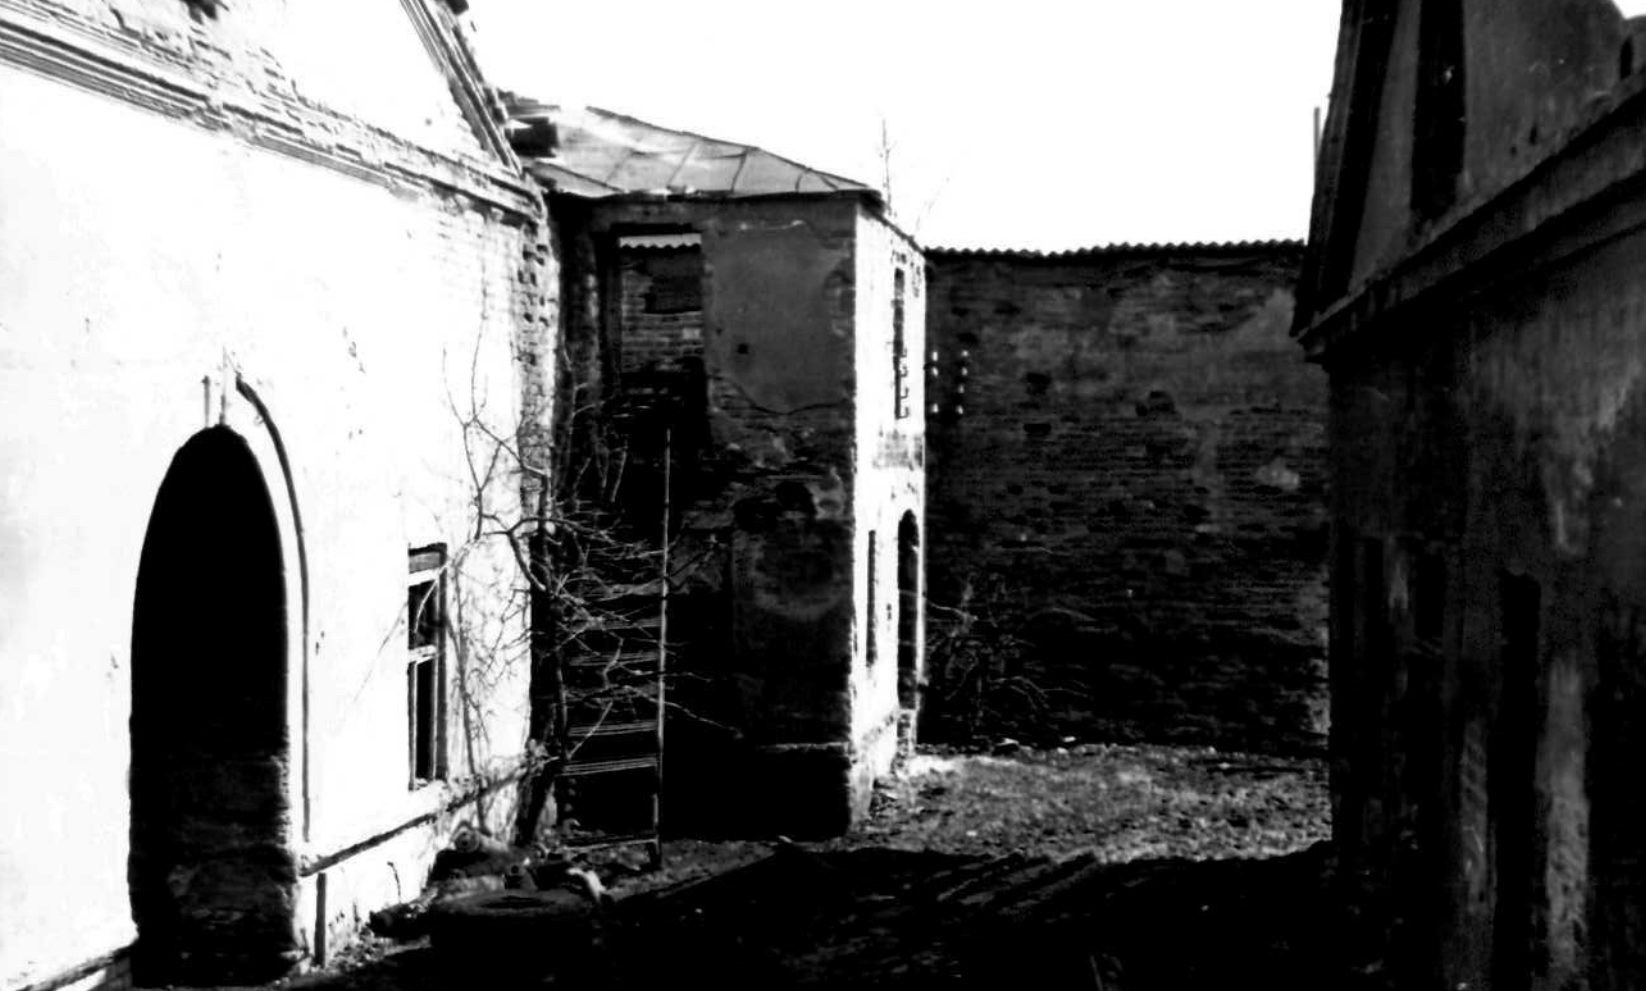
Тюменская обл.
Массанский р-н
п. 2.00. Мешман
ф. Советская
Тюменский округ
Ады. - хозяйственный
контур. п. XIX - п. XX в.
Вид с северо-запада
на южную часть

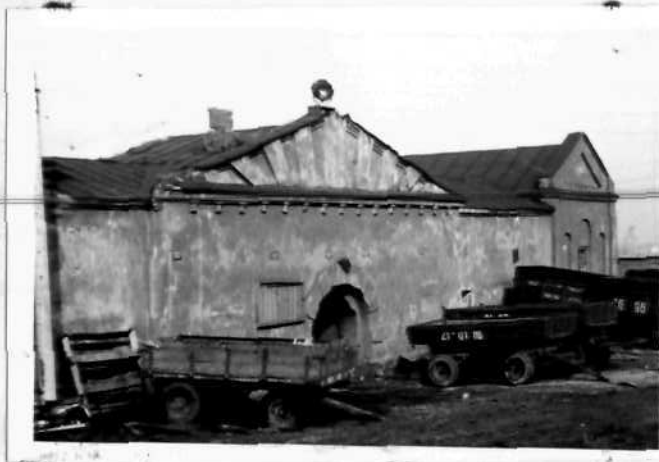
Фото или схематический план

I-этажный кирпичный корпус, основной объем которого, замыкающий с северо-востока двор тюремного острога, имеет П-образную форму. По оси симметрии расположен сквозной проезд, перекрытый коробовым сводом с распалубками над входами. Центральная часть выделена ризалитом, увенчанным треугольным фронтоном, декорированным лучевидными рустами, а нижний карниз его - сухариками. С северной стороны, снаружи ограды, к нему пристроен прямоугольный в плане кирпичный объем с ризалитом, завершенным щипцом, на северо-западном фасаде и треугольным фронтоном, венчающим северо-восточный фасад, декорированный тремя полуциркульными нишами, в средней из которых сделан дверной проем. Старая часть корпуса оштукатурена. Крыша вальмовая железная, у пристройки 2-скатная. Является частью тюремного комплекса, построенного по образцовому проекту.
