ПАСПОРТ

I. наименование памятника. Надгробие Максиму и Амелии Эрлангер.

III. датировка памятника Конец XIX века.

IV. АДРЕС ПАМЯТНИКА г. Москва, Юго-восточный административный округ, ул. Набережная, 1 - ул. Преображенский вал, 2, Преображенское кладбище, участок № 12.

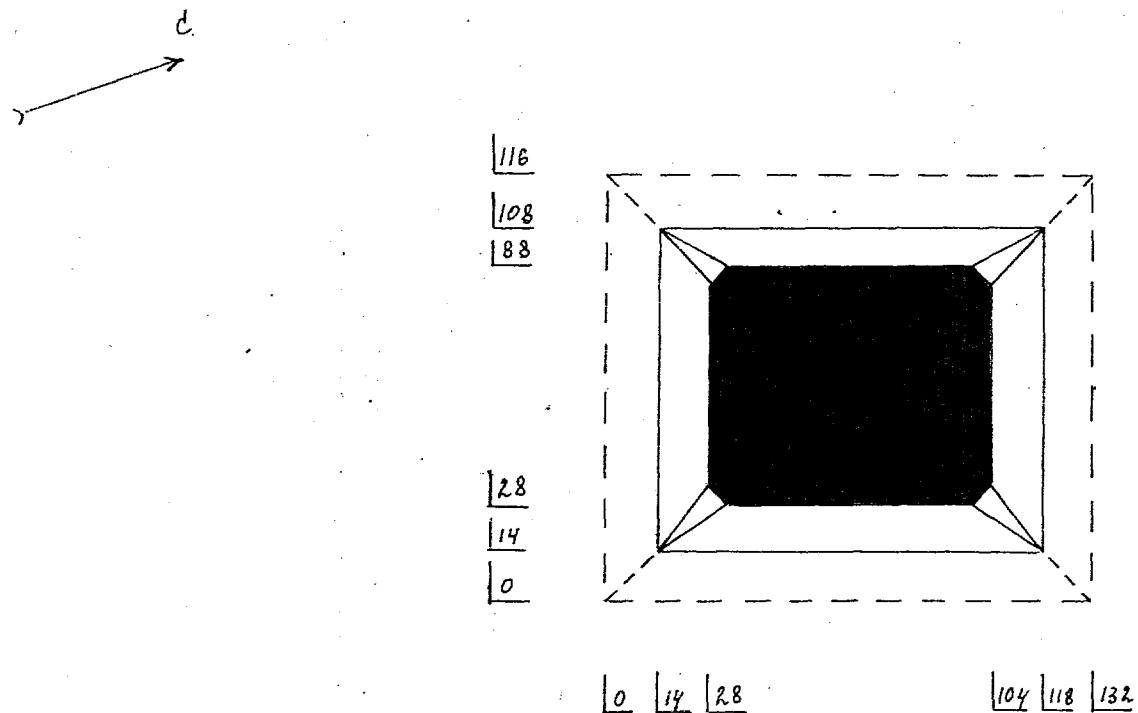
г. Москва, Юго-восточный административный округ,
ул. Наличная, 1 - ул. Госпитальный вал, 2,
Введенское (Немецкое) кладбище, участок № 12,
Надгробие Максиму и Амелии Эрлангер, кон. XIX в.
План.

М. 1:20.

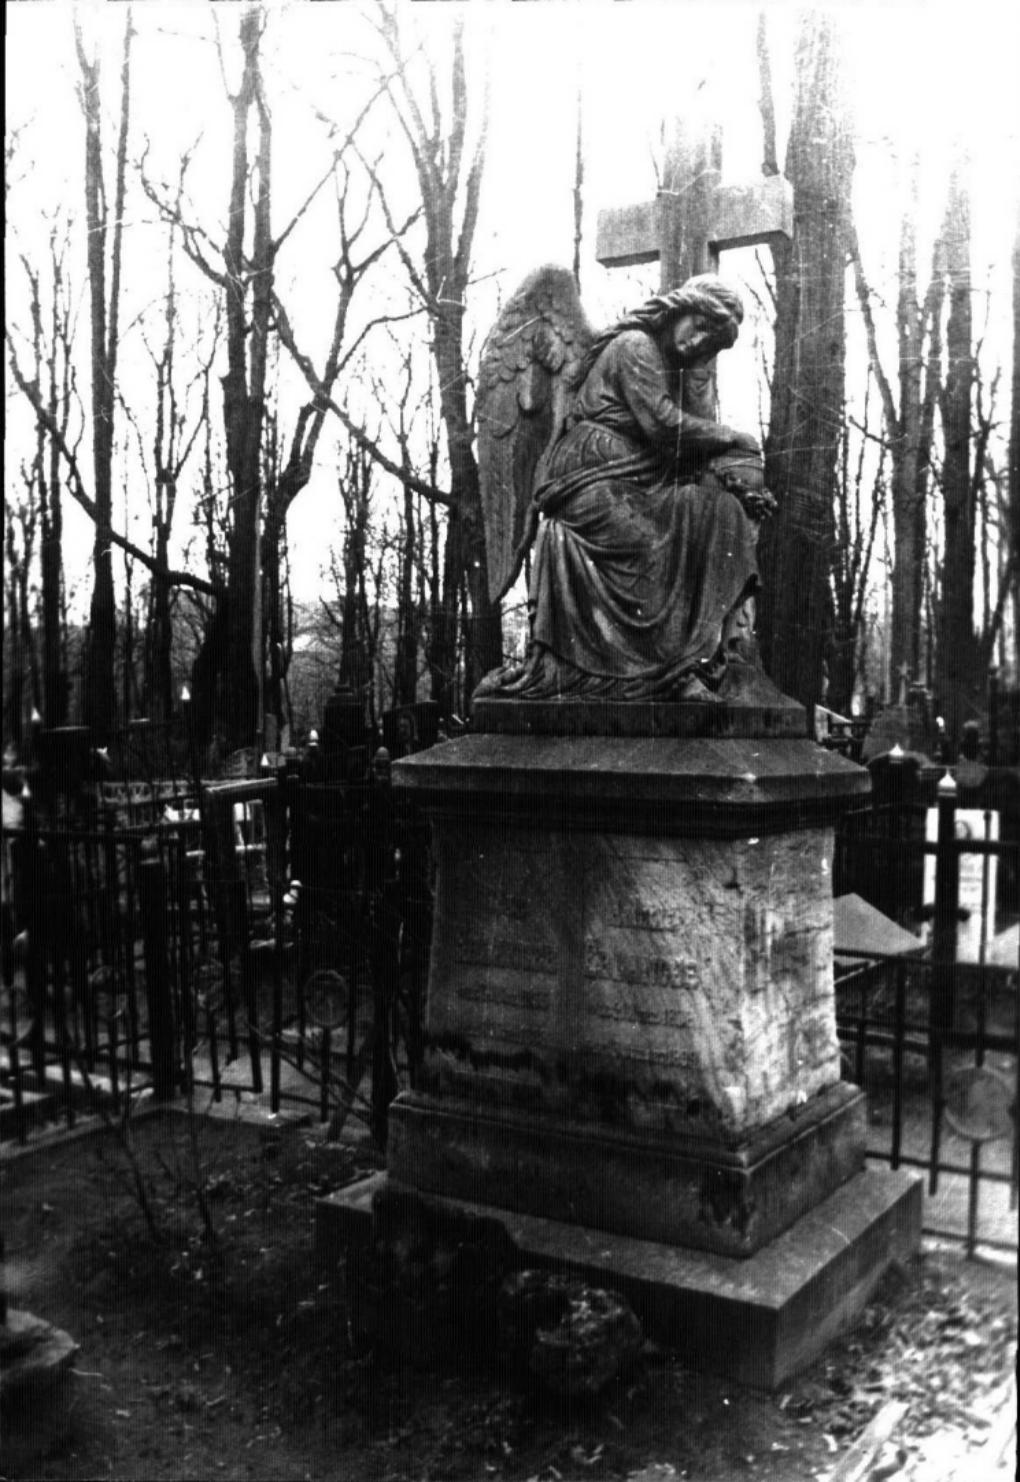
г. Москва, Юго-восточный административный округ,
ул. Наличная, 1 - ул. Госпитальный вал, 2,
Введенское (Немецкое) кладбище, участок № 12,
Надгробие Максиму и Амелии Эрлангер, кон. XIX в.
Восточный фасад.

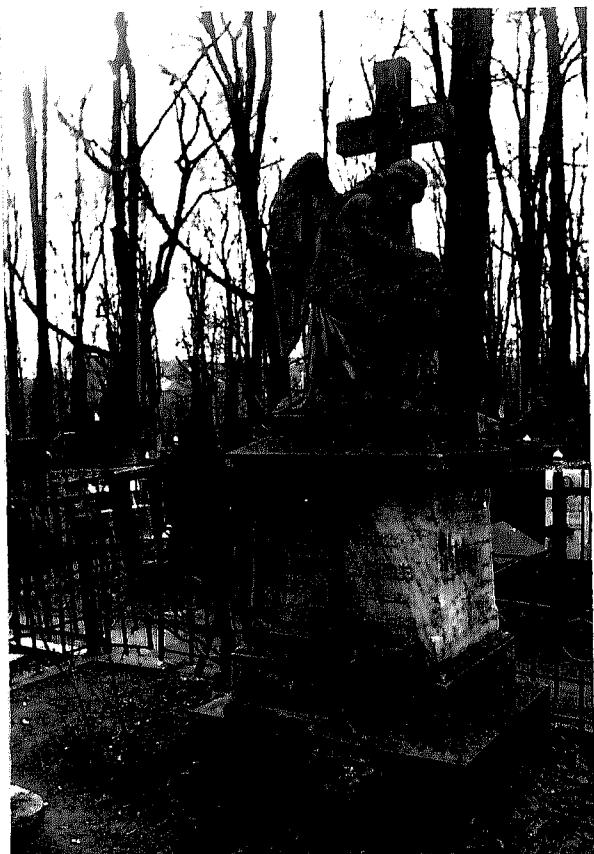
Фото или схематический план.

Надгробие расположено глубине участка в зап. части кладбища, севернее "Главной" аллеи. Выполненный из мрамора памятник, представляет собой фигуру сидящего у подножия креста ангела, вознесенного на массивный, прямоугольный в плане пьедестал. Цоколь и верхние края пьедестала обработаны профилями несложного рисунка. Надписи на восточном фасаде пьедестала сделаны по-французски. Фигура ангела решена в духе классических традиций и характеризуется мягкой, пластичной трактовкой форм.
