## П А С П О Р Т

I. НАИМЕНОВАНИЕ ПАМЯТНИКА Дом НосоваII. ТИПОЛОГИЧЕСКАЯ  
ПРИНАДЛЕЖНОСТЬ

к паспорту "Дом Носова, пер.пол. XIX в., в.п. XIXв."  
Архангельская обл., г. Каргополь, ул. Победы, II

**УЧЕТНАЯ КАРТОЧКА**  
Дом Носова

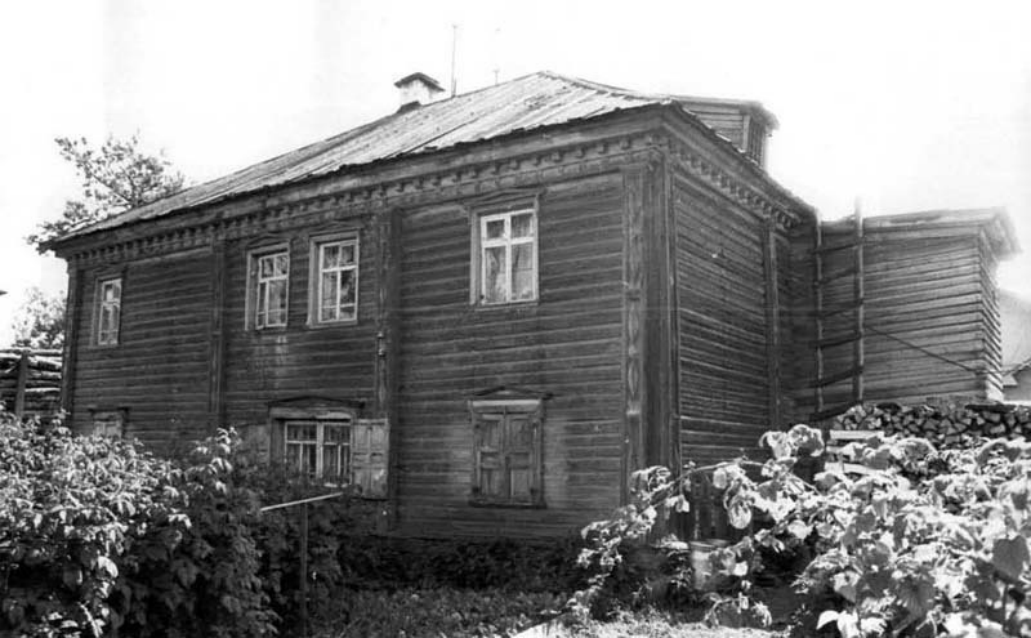
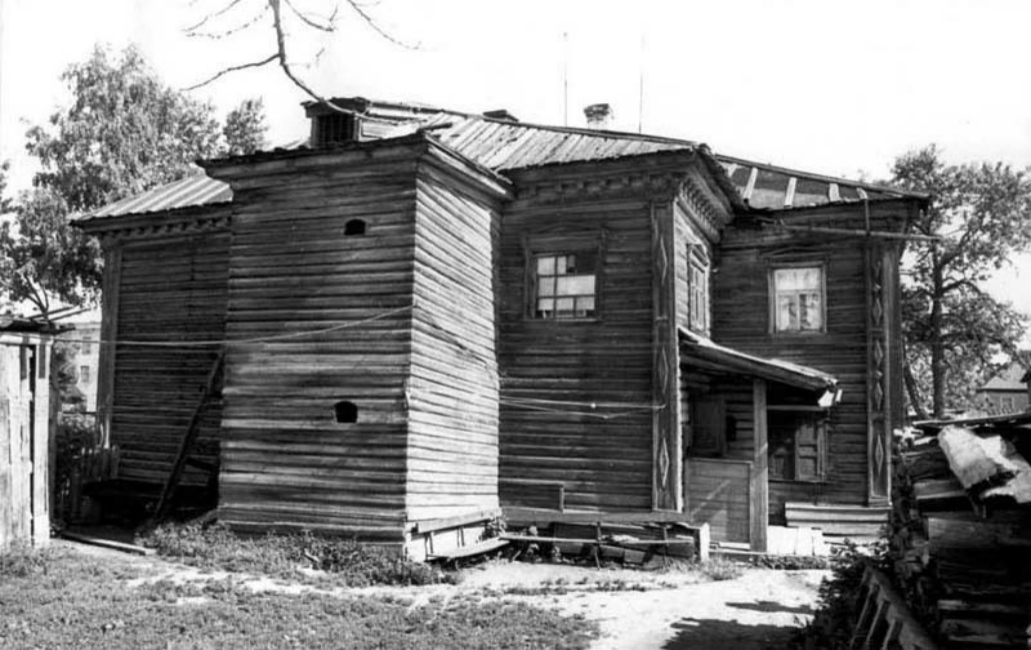
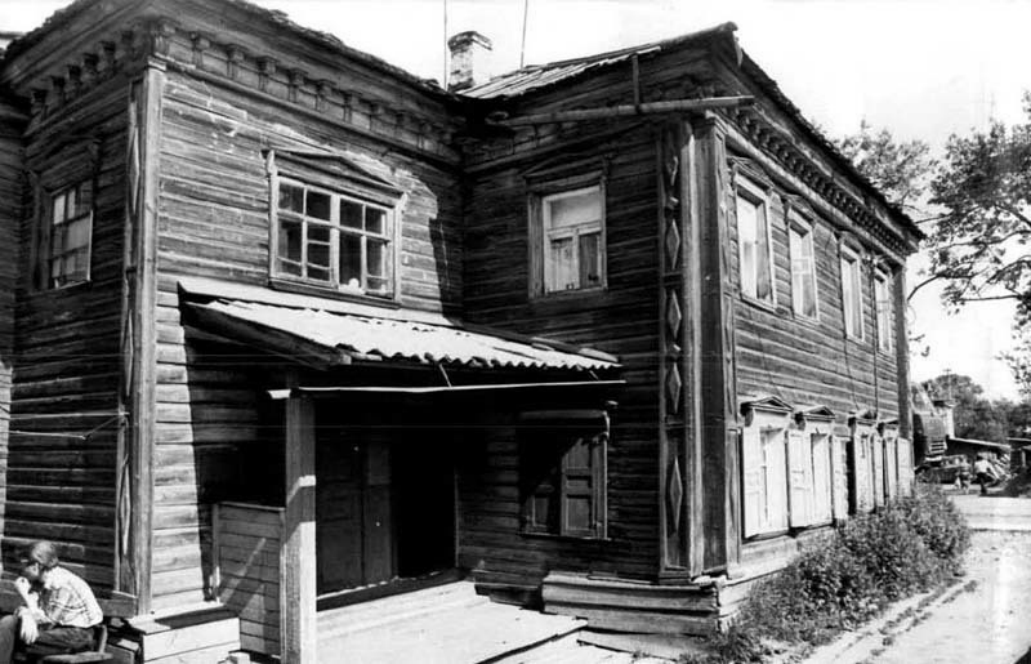
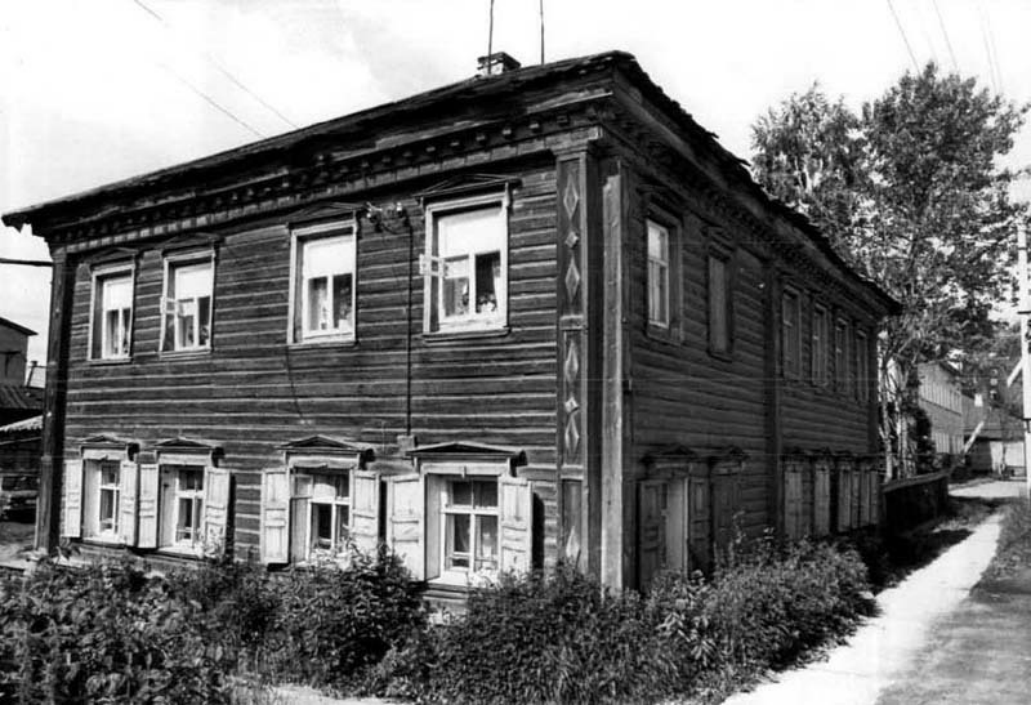
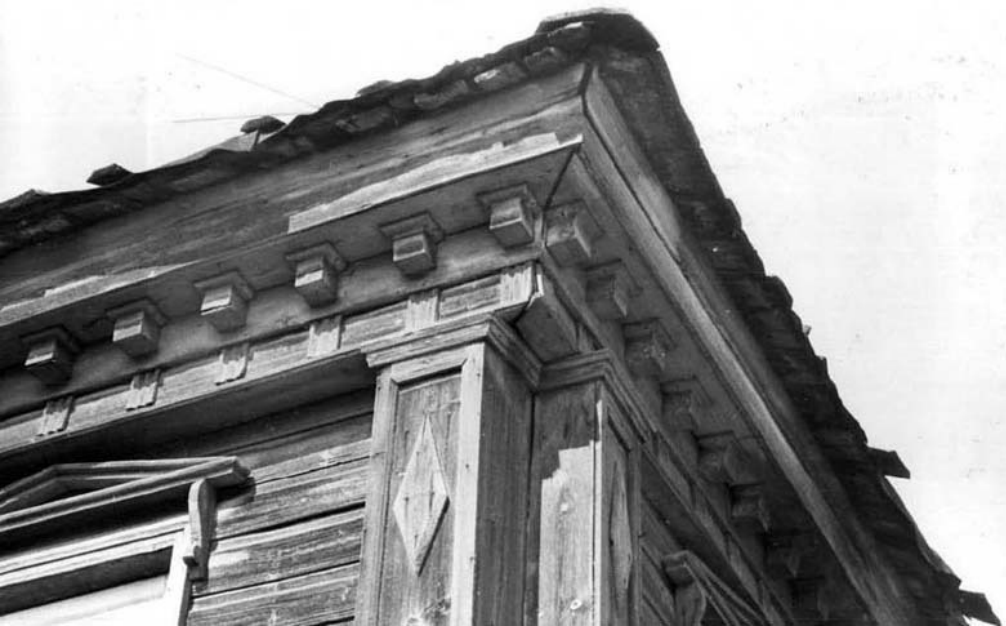
Двухэтажный деревянный жилой дом расположен на красной линии улицы и обращен к ней продольным северным фасадом. Здание рублено из бревен, перевязанных в "обло", и обшито снаружи профилированным тесом, укрепленным проволочными гвоздями. Монументальный прямоугольный<sup>4)</sup> в плане объем со стороны дворового южного фасада усложнен рублеными, образующими с ним с запада единую линию фасада, сенями, увеличенными с востока каркасной пристройкой. Дом и сени покрыты общей вальмовой крышей. К сеням с юга пристроена ретирода.

Крупные, рельефно выделяющиеся на фасадах детали архитектурного декора выполнены в духе позднего классицизма. Стены по периметру здания завершены гладким карнизом с поясом мутул и нешироким фризом с небольшими триглифами. Обшивка выступающих хвостов венцов сруба имитирует филечатые пиллястры, декорированные накладными ромбами. Уличный и боковые фасады имеют несимметричные композиционные решения с различным количеством окон. Уличный фасад разделен перерубом внутренней стены на две неравные части в две и четыре оконных оси. Западный фасад получил трехчастную композицию в четыре неравномерно расставленными окнами на втором этаже и тремя — на первом. Центр фасада акцентирован широким двойным окном на первом этаже. Восточный фасад

имеет четыре оконных оси. Над входом в сени на восточном фасаде сделано двойное окно. Окна прямоугольные, обрамлены рамочными наличниками, завершенными слабо профилированными треугольными сандриками на кронштейнах. На окнах первого этажа сохранились двухстворчатые филенчатые ставни, украшенные накладными ромбиками.

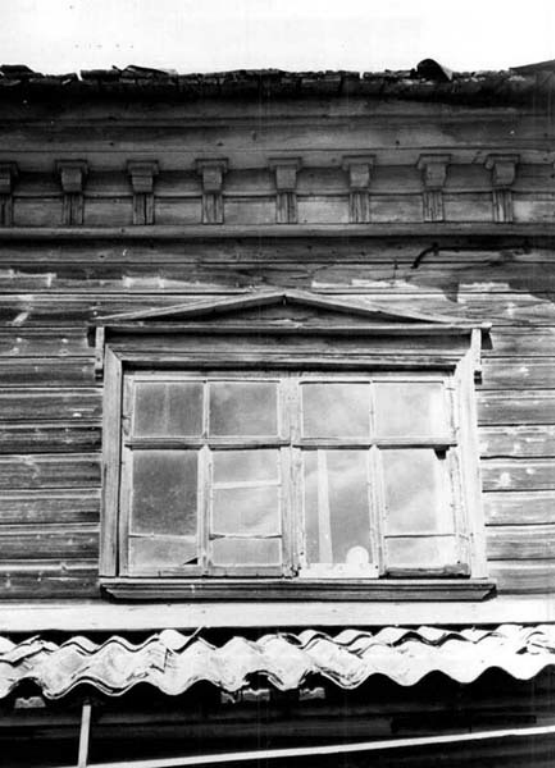
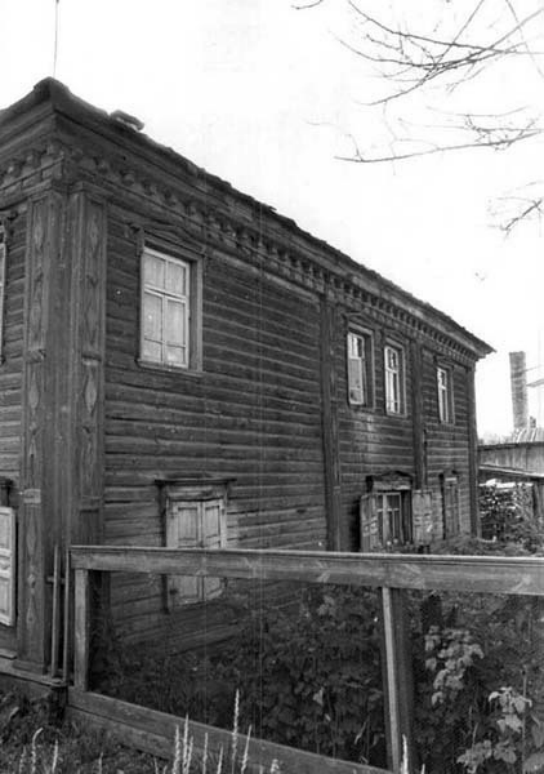
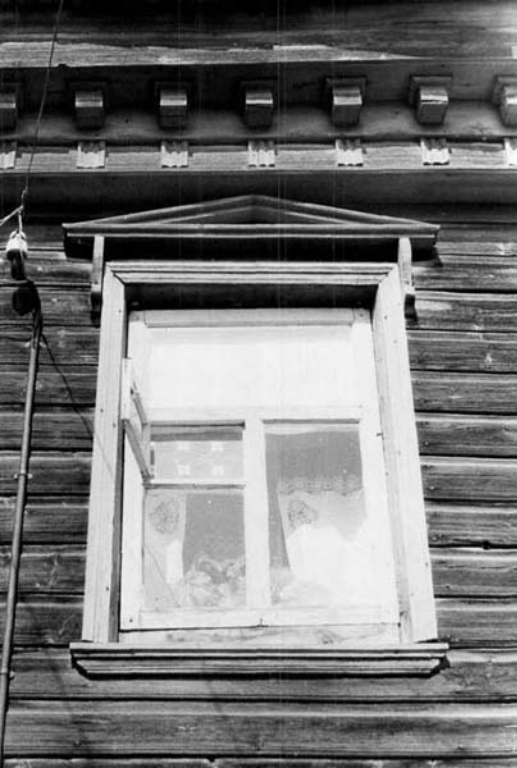
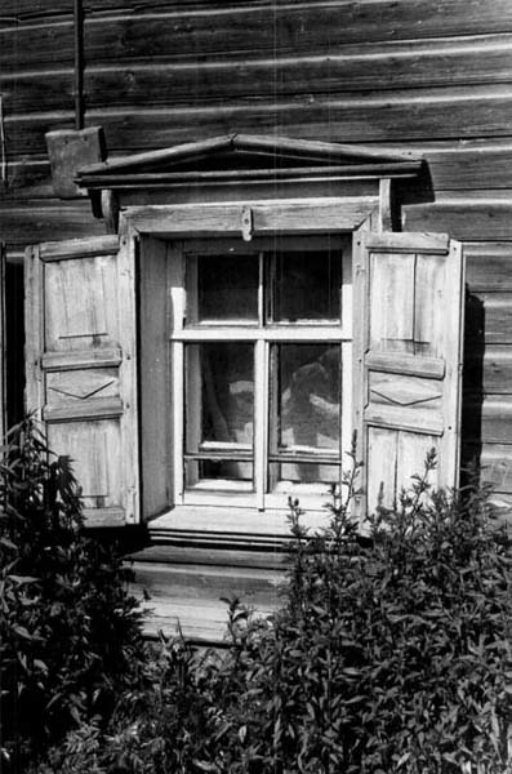
Однотипная на обоих этажах планировка, образованная бревенчатыми стенами и тесовыми перегородками, состоит из пяти различных по площади жилых комнат, группирующихся вокруг прихожей. Все помещения объединены между собой круговым обходом. В сенях на обоих этажах с запада находится жилая комната, в востока - в пристройке - одномаршевая лестница на второй этаж, перила которой обработаны панелями. Перекрытия плоские по матицам. Внутри сохранились однопольные филенчатые двери.

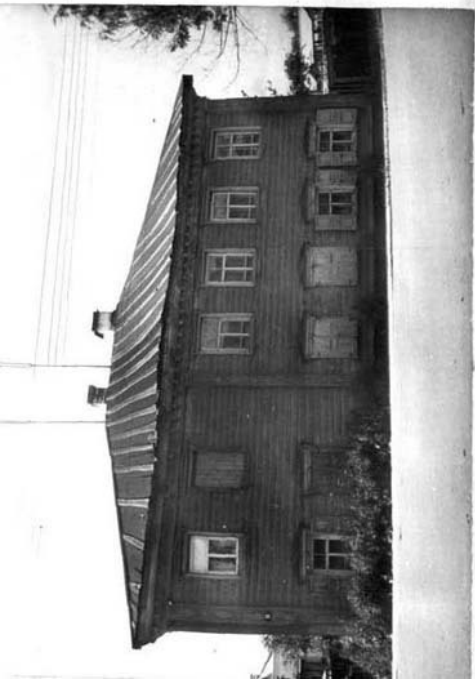
Фото или схематический план

Двухэтажный деревянный жилой дом, построенный в пер.пол.ХІХ в., расположен на красной линии улицы и обращен к ней продольным северным фасадом. Здание рублено из бревен, перевязанных в "обло", и обшито во втор.пол.ХІХ в. тесом, получив позднеклассицистическую обработку фасадов. Прямоугольный в плане объем со стороны дворового южного фасада дополнен бревенчатыми сенями, увеличенными с востока во втор.пол.ХІХ в. каркасной пристройкой. Все фасады имеют несимметричные композиционные решения. Одинаковая на обоих этажах планировка состоит из пяти различных по площади жилых комнат, группирующихся вокруг прихожей. Потолки уложены по матицам.
