ПАСПОРТ

I. НАИМЕНОВАНИЕ ПАМЯТНИКА Восточный банк

конец XIX в.IV. АДРЕС (местонахождение) ПАМЯТНИКА г. Астрахань, ул. Трусова, 14.

Восточный банк. г.Астрахань, ул.Трусова, 14.

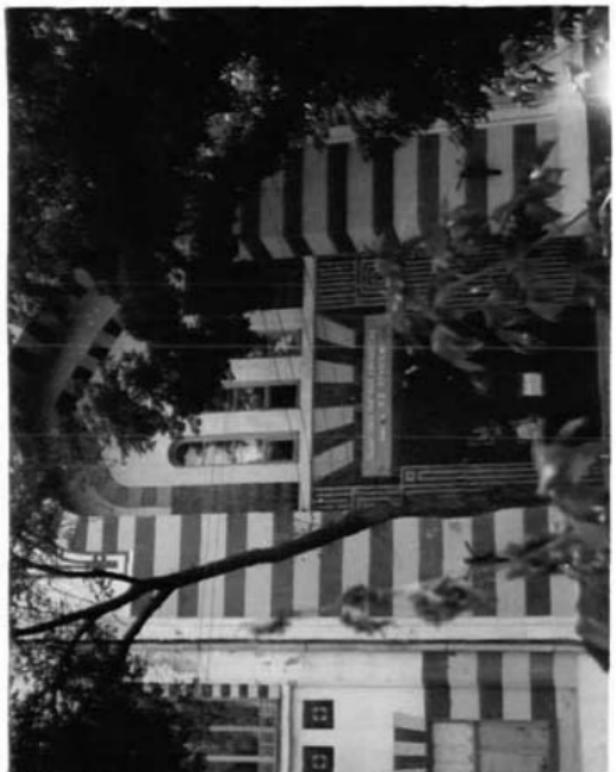
Фото или схематический план

Прямоугольный в плане, двухэтажный с подвалом, кирпичный оштукатуренный объем здания вытянут вдоль улицы, проходящей в центре города в широтном направлении. Уличный фасад—северный. Основные габариты: **36,2 × 18,7 м**. Объемно-планировочная композиция памятника асимметрична. Меньшая по площади западная часть со входом выше восточной напоминает минаретное сооружение. Восточная часть в обоих этажах имеет крупный зал с окнами в северной и южной стенах (окна верхнего зала—стрельчатые). Верхний зал перекрыт цилиндрическим сводом. Особенностью декора главного фасада является его полихромная раскраска широкими горизонтальными полосами по желтому фону (I-й этаж). Характерно также использование черных и зеленых глазурованных плиток (обрамление главного входа). В интерьере сохранились филенчатые двери с ажурными переплетами вверху.
