ПАМЯТНИКИ ИСТОРИИ И КУЛЬТУРЫ СССР

ПАСПОРТ

Монастырь Успенский Княгини Екатерины Петровны Приходской.

Монастырь Успенский Княгинин. Школа церковно-приходская

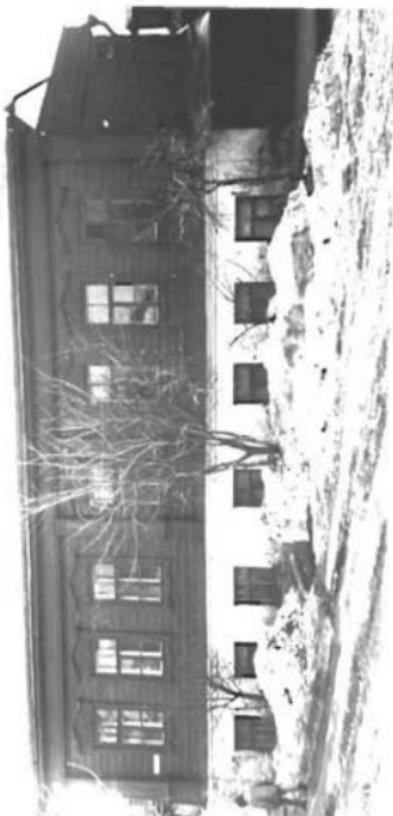
Фото или схематический план

Краткое описание.
Квадратное в плане ~~2-х~~ этажное здание церковно-приходской школы расположено в северо-восточной части монастыря.

Нижний, выполняющий роль цоколя, этаж сложен из кирпича. Верхний, более высокий, деревянный, обитый тесом. Венцы сруба оформлены под пиластры.

Этажи разделены профилированной горизонтальной тягой.

Фасады просечены оконными проемами: в 1-м этаже квадратной формы, нижко расположенные, оформленные только кирпично-кладкой имитирующими форму наличника, не выступающей за линию стены; во 2-ом этаже - крупными, прямоугольной формы, обрамленными наличниками с фронтально-образным завершением.

Кровля металлическая четырехкатная. Система расположения комнат-коридорная. Перекрытия плоские. Интерьеры простые. Композиционное здание закрепляет сев-вост. угол монастырской территории.
