ПАСПОРТ

Церковь Воскресенская с фрагментами живописи

III. ДАТИРОВКА ПАМЯТНИКА (или дата исторического события, с которым связано возникновение памятника — для памятников истории)
1775, около 1908 года.

Ивановская обл., Бурзянский р-он,
с. Еникеево, деревня, район, автономная обл.,
районный центр, поселок, пункт, другое наименование

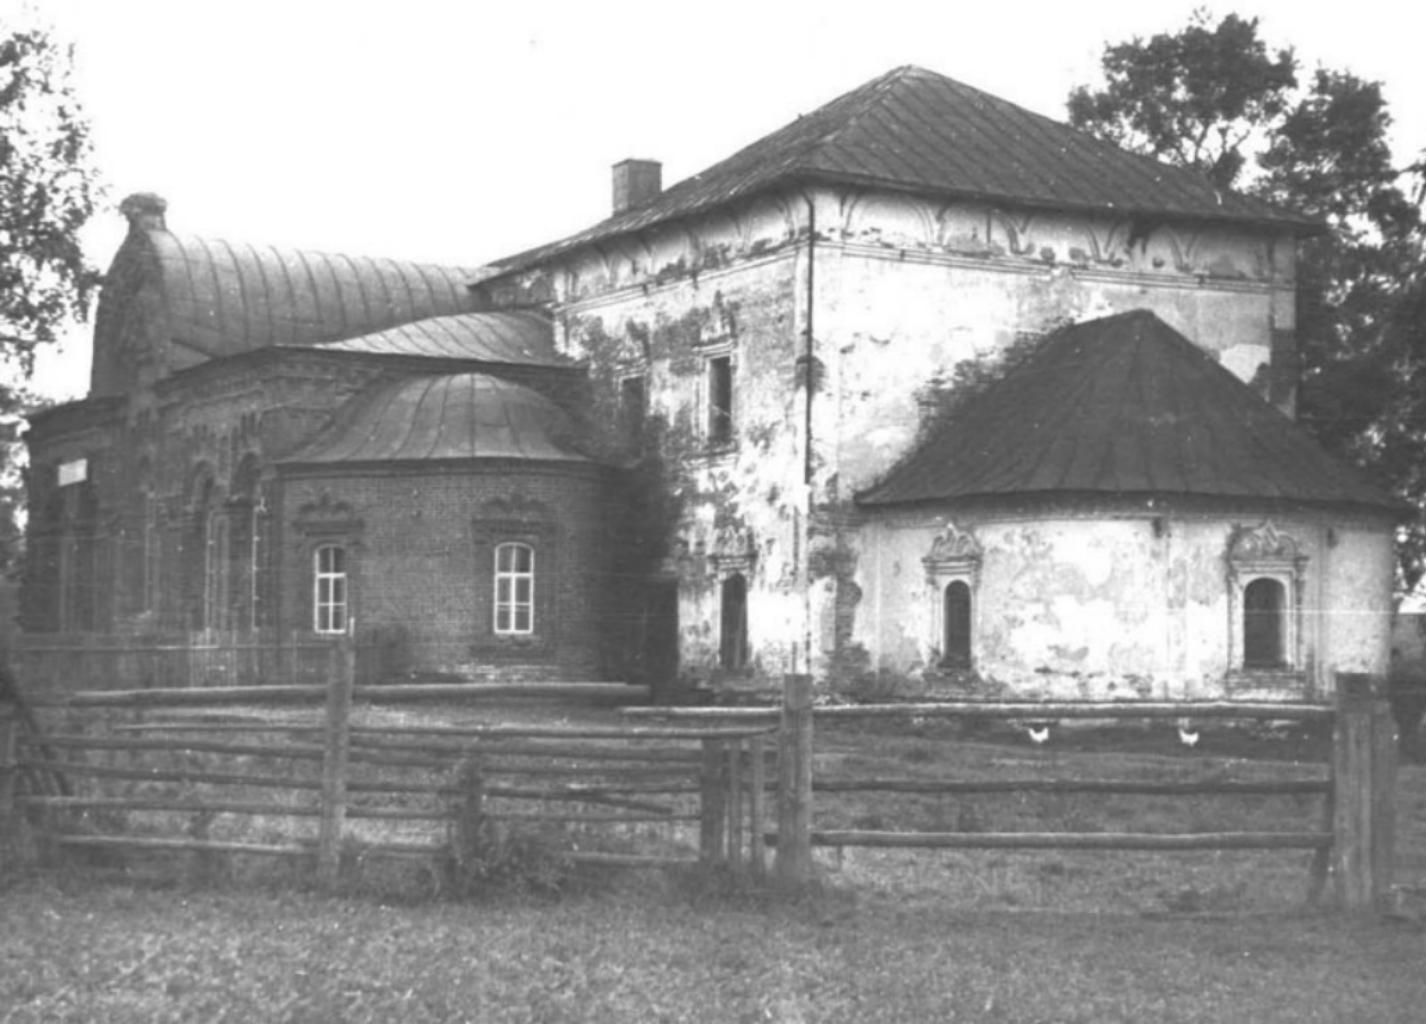
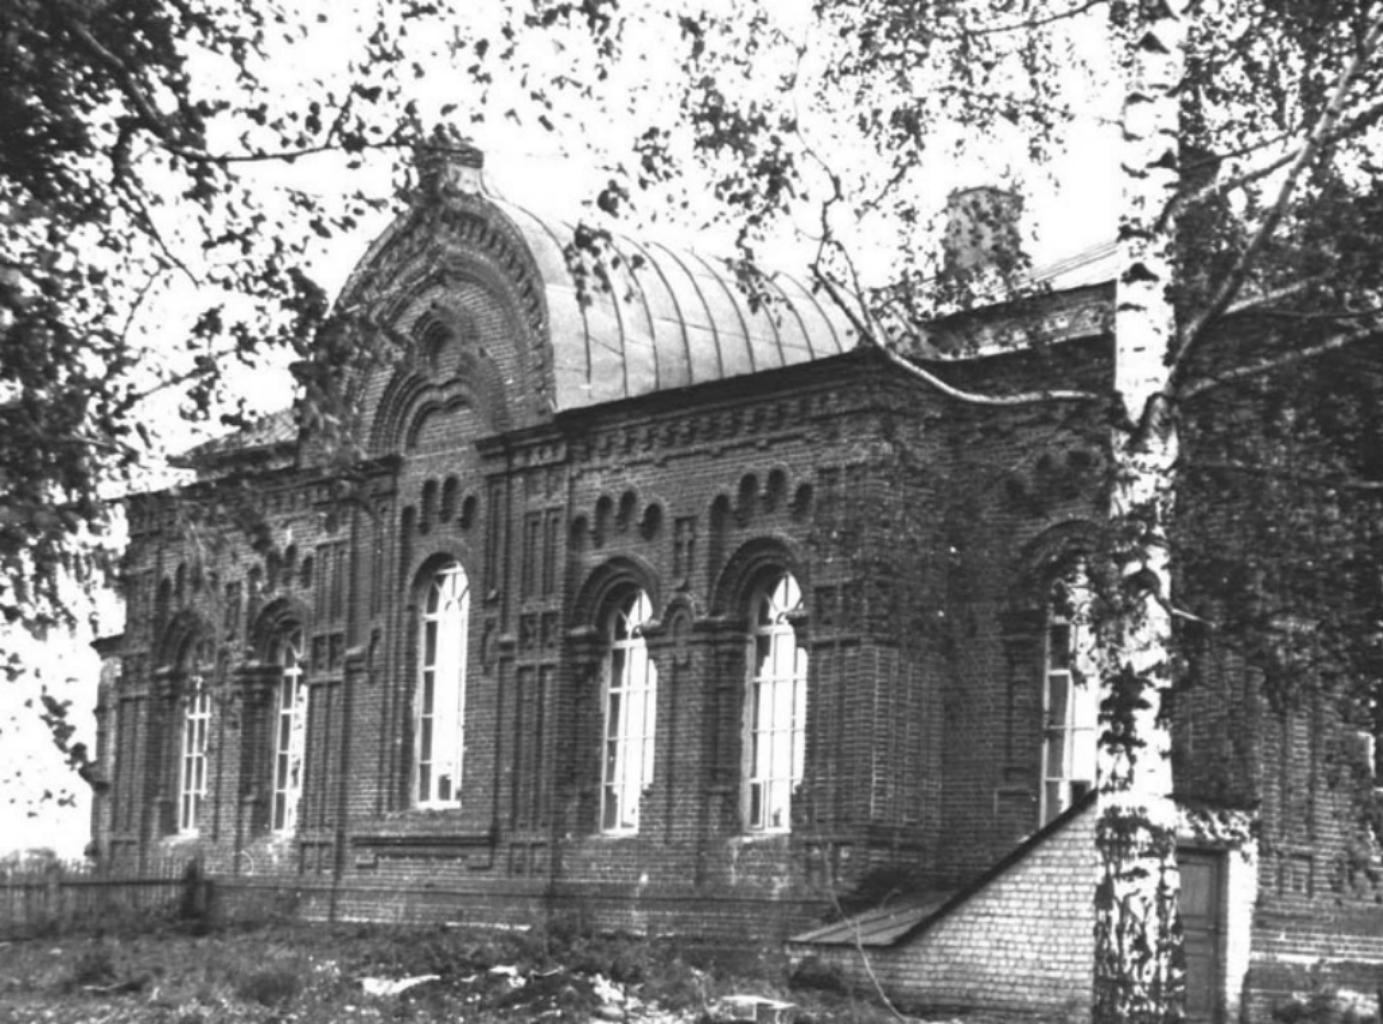
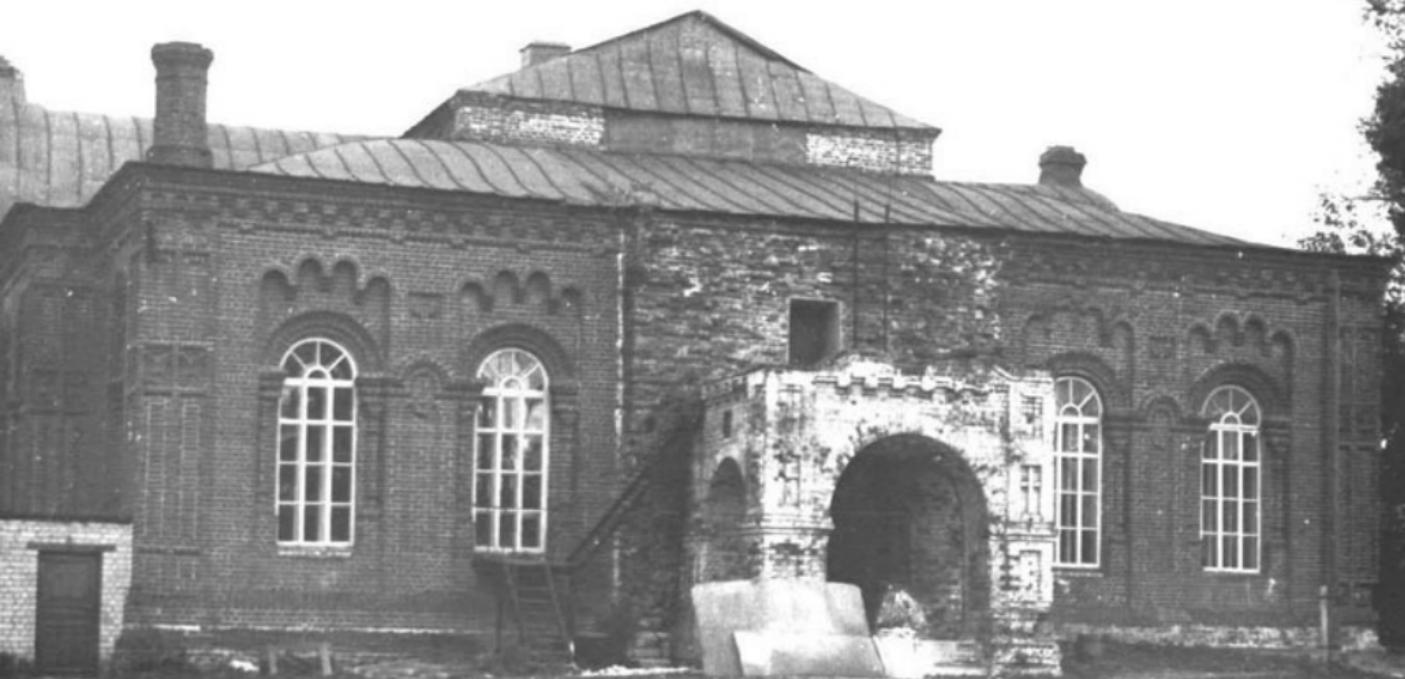
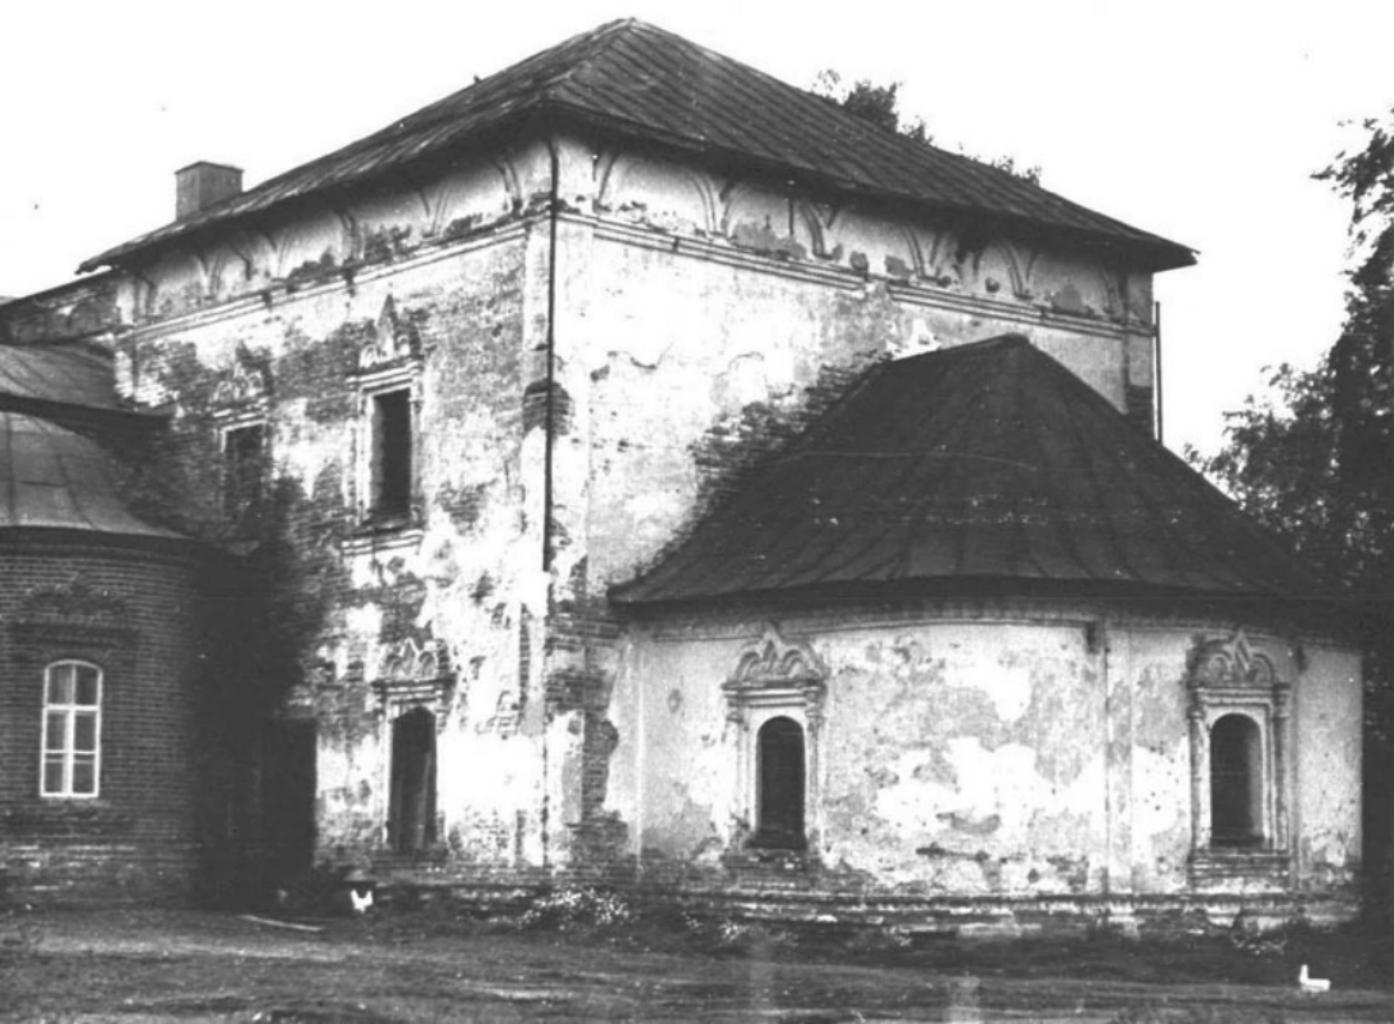
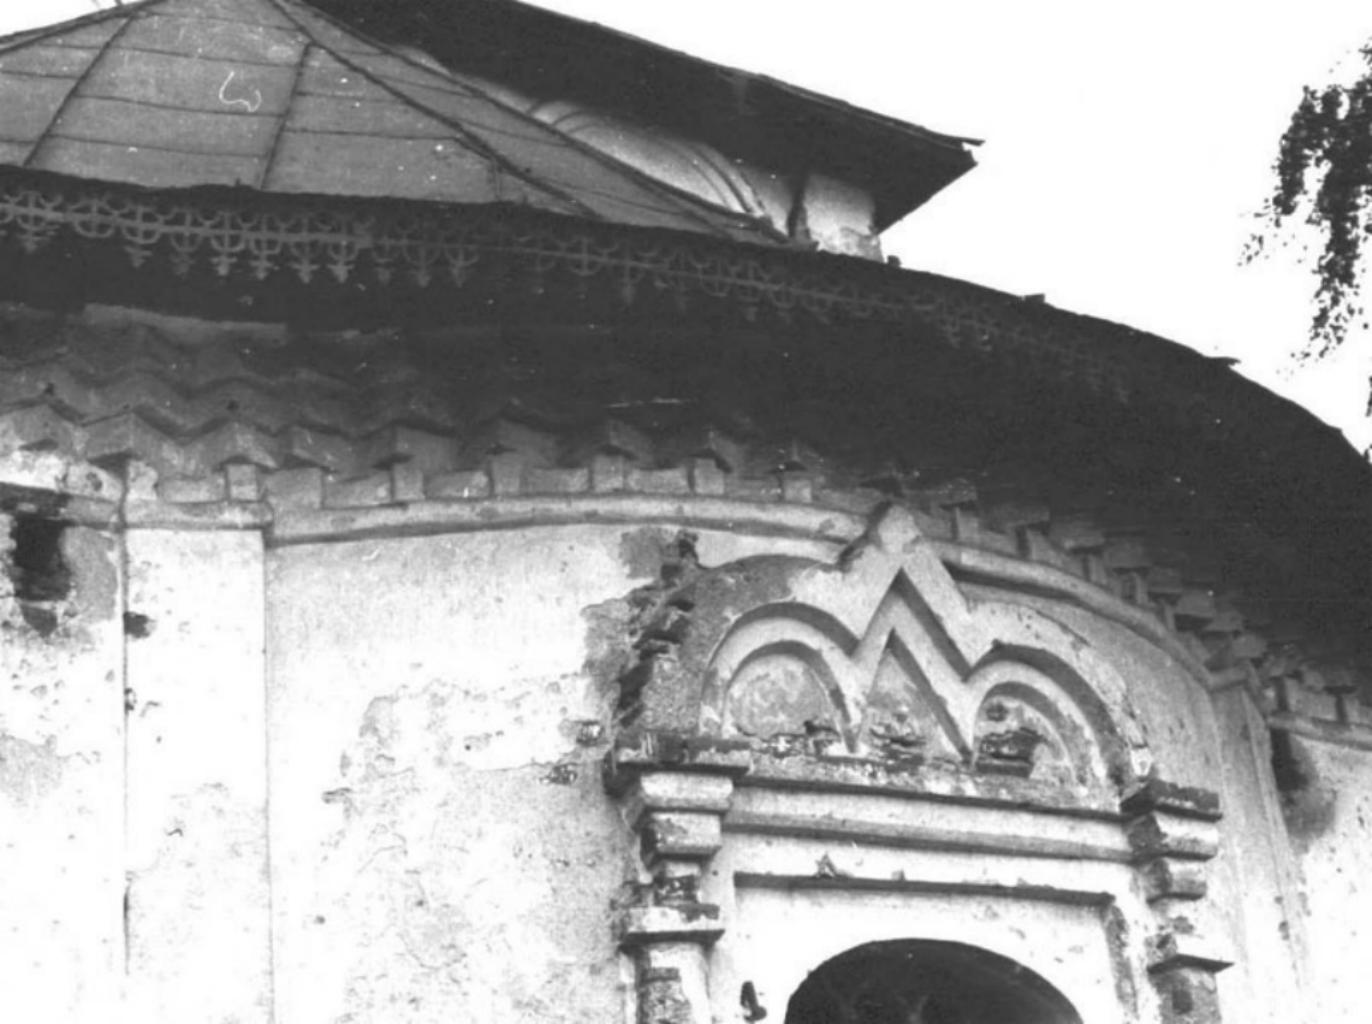
ПРИЛОЖЕНИЯ:

Фото общего вида — 3

Фото фрагментов — 2

Генплан — I

Утраченны главы и верх колокольни.

Возведены капитальные перегородки, отделившие боковые нефы от центрального в новой части постройки.

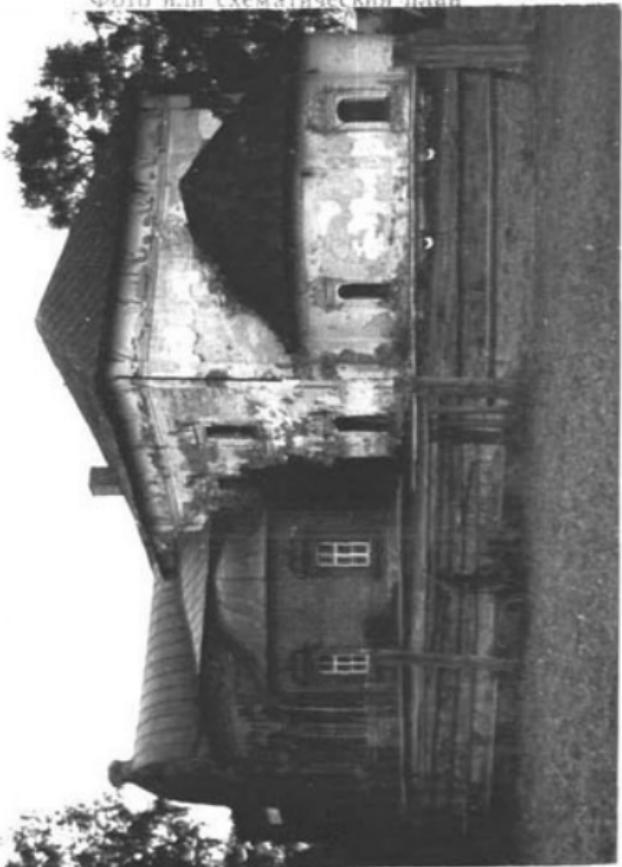
Фото или схематический план

Здание в центре села. Старая его часть - двухсветный куб с трехлипестковой апсидой, новая одноэтажная прямоугольная постройка. Старые своды - четырехлотковые, сомкнутые. Новое здание делится столбами, несущими подпружные арки и цилиндрические своды с распалубками на три нефа. Старая постройка украшена фигурными наличниками, трех рядовым поребриковым карнизом и декоративными закомарами. Полуциркульные оконные проемы украшают новую постройку, которая венчается карнизом с городками и полукруглыми фронтонами. В старой части остатки клеевой живописи на сводах, во входном проеме кованая ажурная дверь.

Постройка из кирпича, оштукатурена снаружи старая часть, и внутри старая и новая части.
